Väjern 1:115

Smedjevägen 6

Uppdragsnummer	P5519
Besiktningsdatum	2026-04-23
Besiktningföretag	OBM Besiktning Bohuslän AB
Besiktningförrättare	Erik Jensen
Närvarande	Säljare.
Giltig till och med	2027-04-23

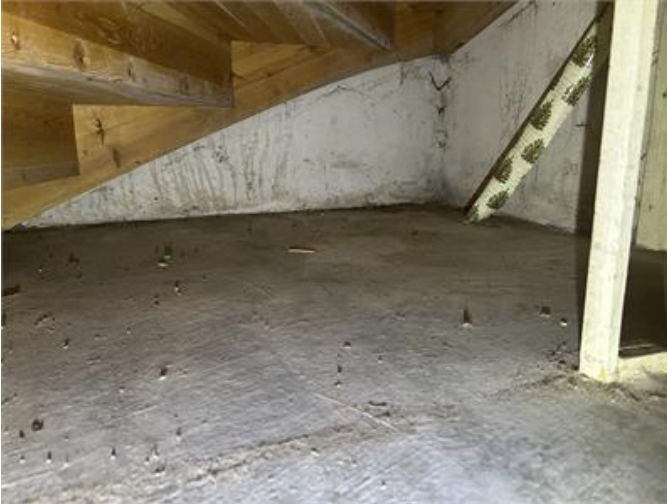
Trappförråd i källarplan: Översiktsbild.

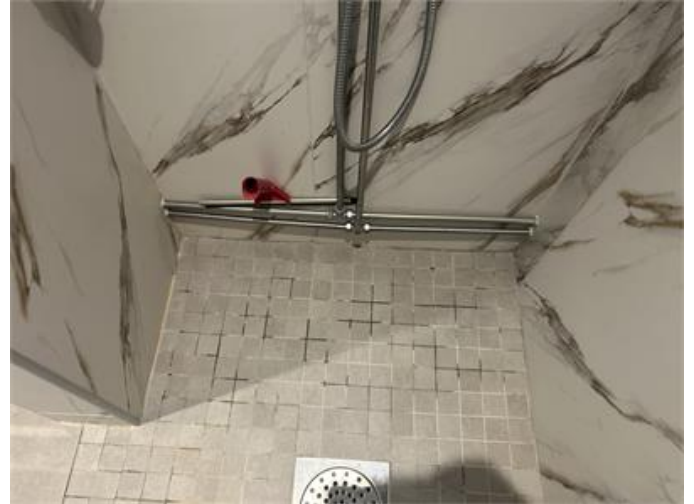
I våtutrymmen skall golv- och väggytor ha vattentäta skikt och utförandet följa gällande branschregler och monteringsanvisningar. Om utförandet har brister, finns det en ökad risk att vatten kan tränga in i bakomvarande konstruktioner och orsaka skador som kan påverka byggnaden och dess inomhusklimat negativt.

Dusch/WC: Rör genomföringar i duschzon och nära intilliggande vägg.

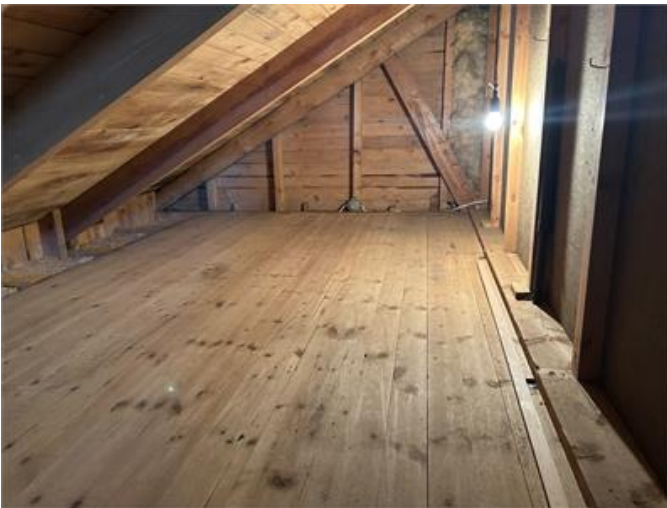
Nockvind: Översiktsbild 1.

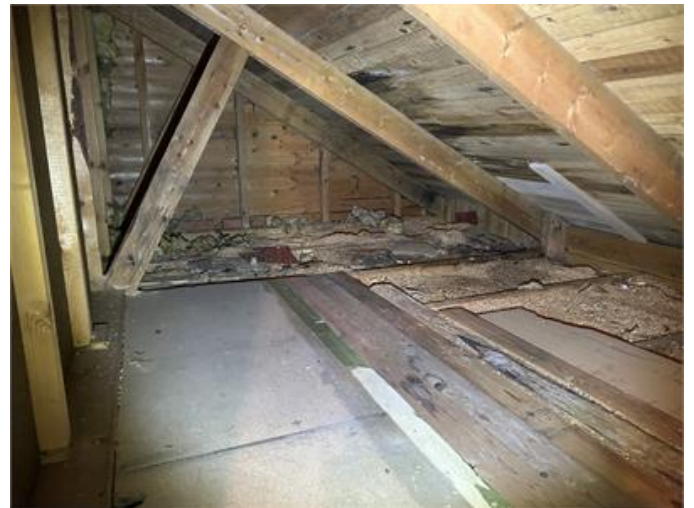
Nockvind: Översiktsbild 2.

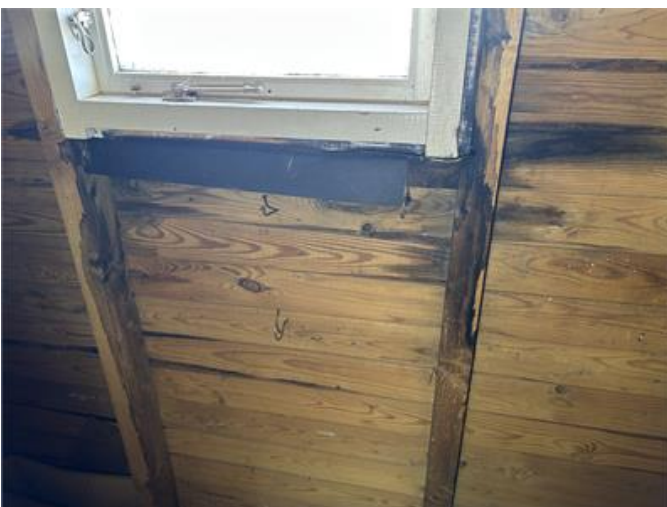
Nockvind: Fuktanvisningar runt fönster noteras.

Rekommenderar undersökning (fuktutredning) för att fastställa orsak och omfattning.

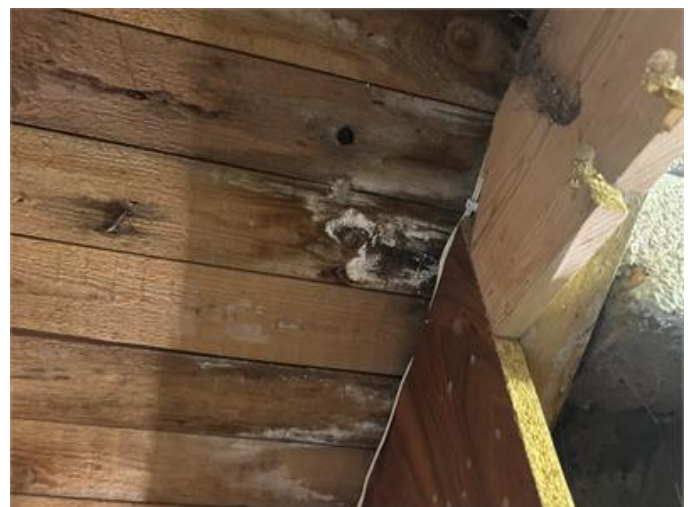
När det finns brister i tätningen mellan ett varmt och ett kallt utrymme finns det en risk att relativt varm och fuktig luft kommer ut från det varma utrymmet och kondenserar mot en kallare yta, tex underlagstaket, med mikrobiell skador som följd.

Nockvind: Fuktanvisningar med förhöjda värden i underlagstaket, främst runt murstocken. Mikrobiell påväxt förekommer i fuktanvisningar.

Vidare rekommenderas generellt gavel- och takfotsventilation på vindsutrymmen.

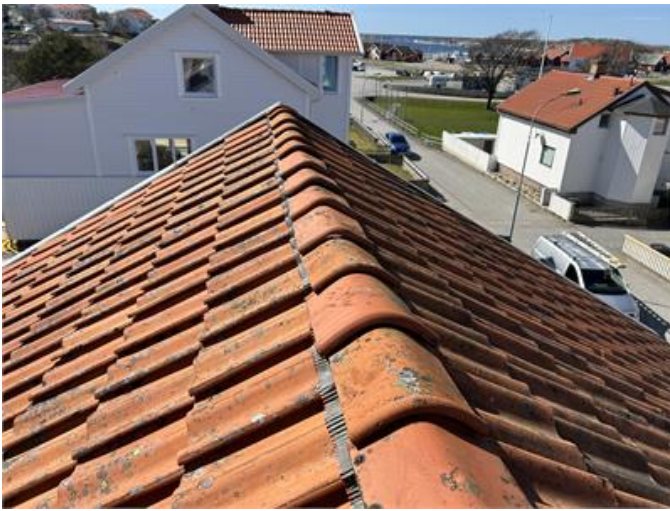
Ströläkten är av tunnare dimension (12mm), nuvarande standard 25mm.

Då takfotsplåt inte finns och pannorna ligger an mot takpappen innebär det risk att den skavs sönder, vilket i förlängningen kan orsaka fuktrelaterade skador nedre delen av takkonstruktionen.

Tak: Översiktsbild 1.

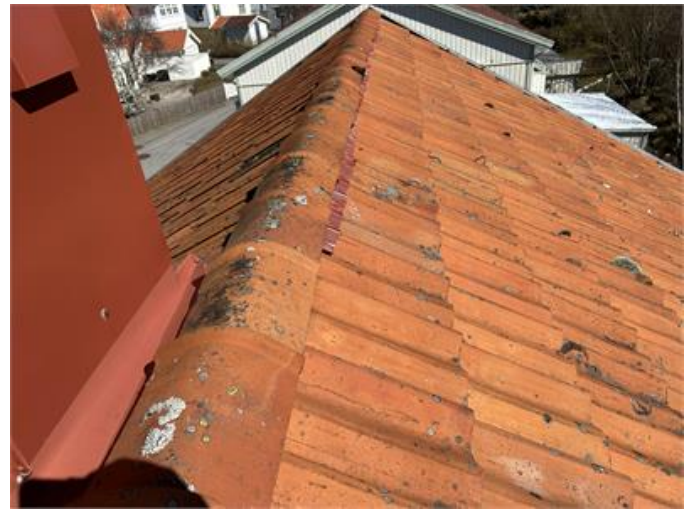
Tak: Översiktsbild 2.

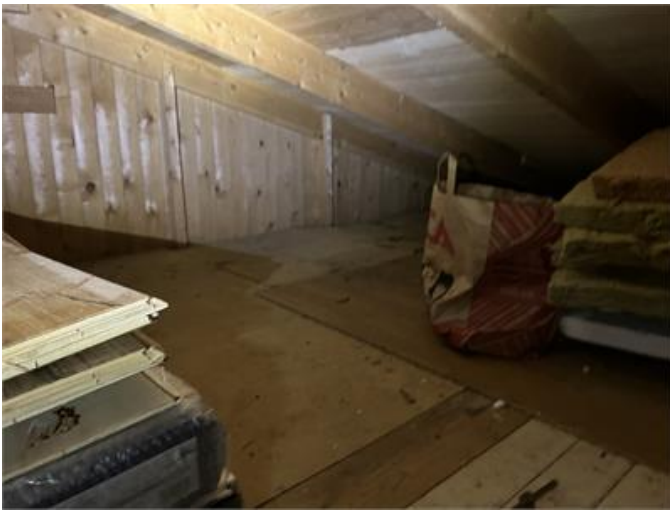
Garage nockvind: Översiktsbild.

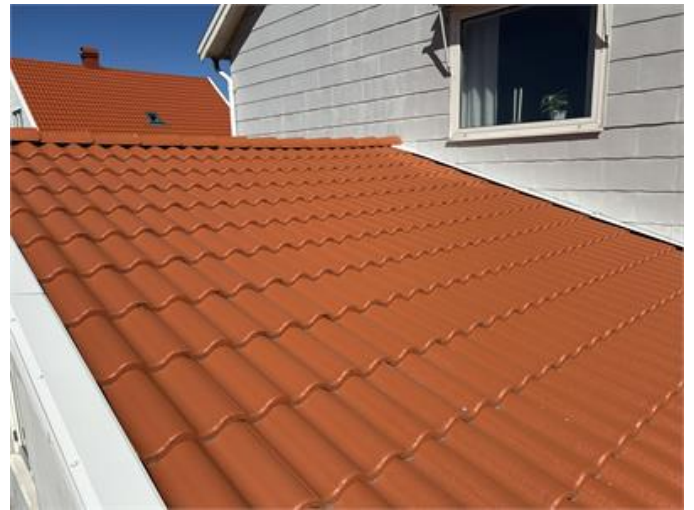
Garagetak: Översiktsbild.

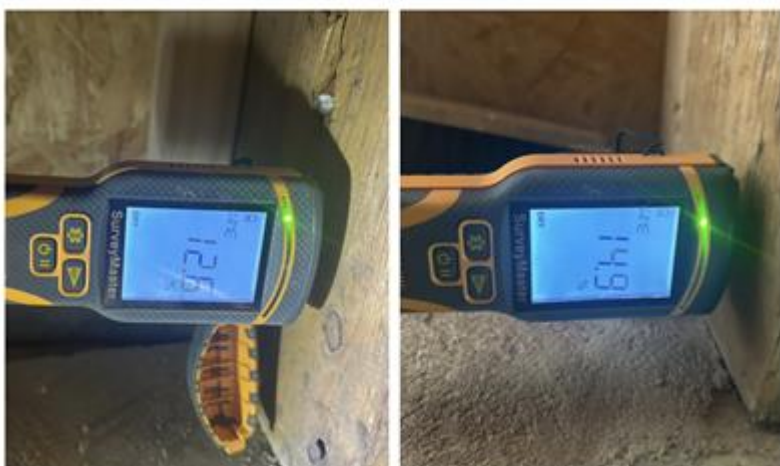
Kontroll av konstruktionen gjordes via stickprovsmässigt under trappförråd.

Ingen avvikande lukt upplevdes i konstruktionen och fuktvärden under gränsvärdet för mikrobiell tillväxt uppmättes. Fuktkvoten uppmättes till 12-15 %.

Risk för mikrobiell tillväxt föreligger vid en fuktkvot på 17% och rötskador >28%.
