Besiktningssprotokoll

Anticimex Försäkringsbesiktning i samarbete med Fastighetsbyrån

Fastighetsbeteckning: Skogsstjärnan 28	
Fastighetsadress: Gökvägen 5C	
Postnummer: 352 42	Ort: Växjö

Besiktningdatum: 2026-04-23	Protokollnummer: 69669407
Temperatur: 12 °C	Väderlek: Klart
Tekniker: Jimmy Nylander	
E-post: jimmy.nylander@anticimex.se	
Kontor: Växjö	
Närvarande: Säljare Kalle

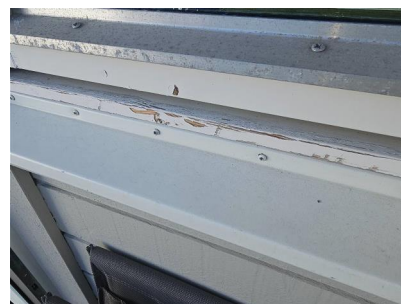
Utvändigt / Fönster

Fönster mot söder är i behov av målning/underhåll.

Fönsterbågar och fönsterkarmar där målningsbehov finns riskerar att få fukt- och rötskador på grund av sämre vattenavvisande förmåga.

För att öka livslängden på fönster rekommenderas målning och underhåll.

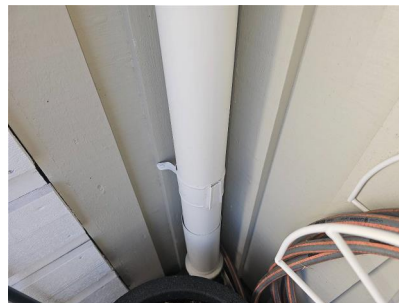
Utvändigt / Hängrännor / Stuprör

Lövsilar finns inte på samtliga stuprör.

När det saknas lövsilar så finns det risk att det blir stopp i dagvattenledningen.

För att hindra stopp i dagvattenledningar rekommenderas komplettering av lövsilar.

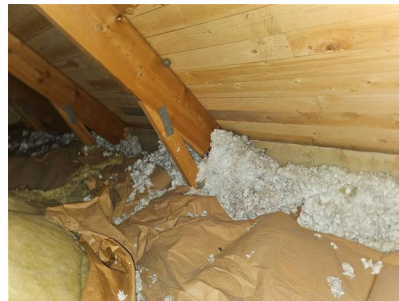
Utvändigt / Sidovindar

Vid kontroll av vinden uppmättes fuktvärden under kritisk fuktnivå för mikrobiell tillväxt och en normal lukt upplevdes. Fuktkvoten i underlagstak/takbjälkar uppmättes till 11 %.

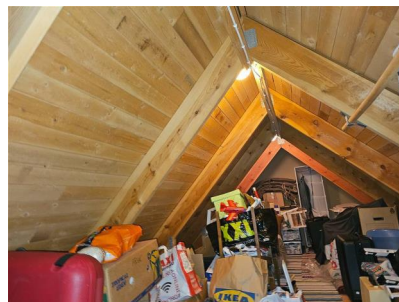
Utvändigt / Vind

Vid kontroll av vinden uppmättes fuktvärden under kritisk fuktnivå för mikrobiell tillväxt och en normal lukt upplevdes. Fuktkvoten i underlagstak/takbjälkar uppmättes till 11.

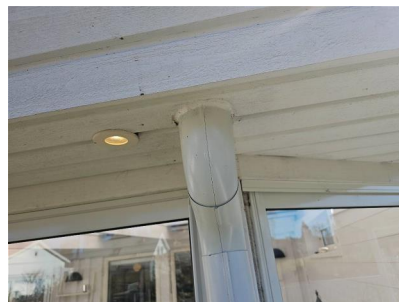
Utvändigt / Uterum

Inbyggda hängrännor och stuprör.

Eftersom vatten från taket avleds med inbyggda hängrännor/invändiga stuprör finns en ökad risk för fuktskador i omkringliggande konstruktioner. Vanliga orsaker till fuktskador är läckage i skarvar på hängrännor och stuprör eller igensatta takbrunnar.

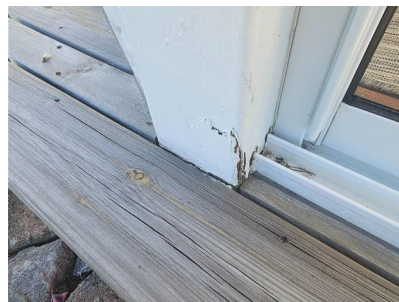
Mindre rötskador finns i stolpe till glaspartier.

Dessa bedöms inte ha lett till bakomliggande skador.

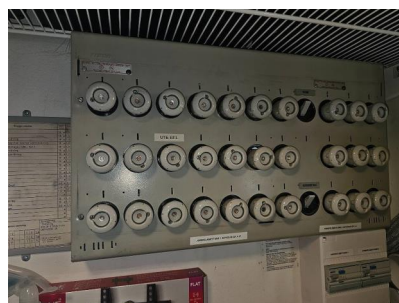
El-centralen har jordfelsbrytare.

Jordfelsbrytare finns installerad vid elcentralen.

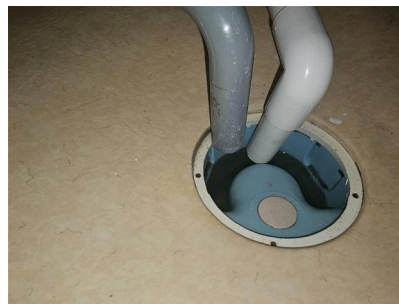
Entréplan / Tvättstuga/pannrum

⚠ Våtutrymmet har äldre yt-/tätskikt samt äldre typ av golvbrunn.

Eftersom funktionen, som innebär att ytskiktet/tätskiktet ska vara vattentätt, kan vara nedsatt finns en ökad risk att vatten tränger igenom ytskiktet/tätskiktet med vattenskador i omkringliggande konstruktioner som följd.

Fuktindikering i utrymmet gav inga förhöjda fuktindikationer.

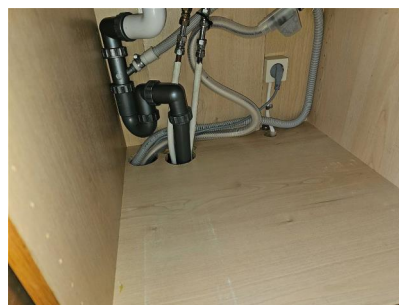
Entréplan / Kök

Fuktskydd saknas i diskbänkskåp.

Utän fuktskydd är det svårt att upptäcka läckage från rörledningar. Vatten kan då tränga in i omkringliggande konstruktioner och orsaka fuktskador.

För att upptäcka eventuella läckage, installera ett fuktskydd.

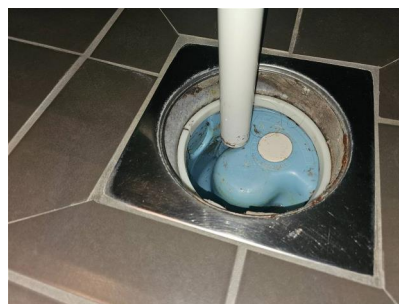
Entréplan / Badrum/Wc

Golvbrunnen är inte utbytt i samband med renovering.

Risk finns att det nya tätskiktet inte har kunnat anslutas till golvbrunnen på ett riktigt sätt, vilket kan leda till fuktskador i omkringliggande konstruktioner.

Noterades att tätskiktet under klinkers utgörs av den äldre golvmattan av plast.

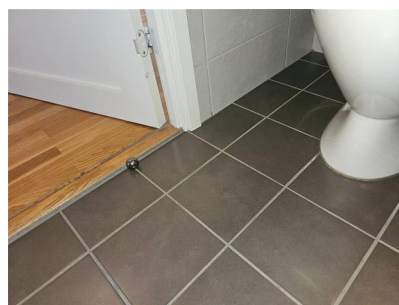
Golvlutning.

Golvfall mot golvbrunnen är bristfälligt utfört.

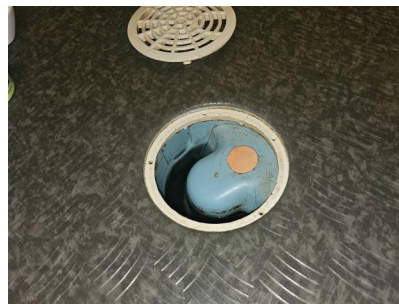
Våning 2 / Dusch/Toalett

⚠ Golvbrunnen är inte utbytt i samband med renovering.

När golvbrunnen inte är utbytt i samband med renoveringen är det inte fackmässigt* utfört. Risk finns att det nya tätskiktet inte har kunnat anslutas till golvbrunnen på ett riktigt sätt, vilket kan leda till fuktskador i omkringliggande konstruktioner. *Fackmässigt utförande innebär att arbetet ska utföras enligt Boverkets byggregler, gällande branschregler samt monteringsanvisningar för samtliga material. Om dessa regler och anvisningar inte följs och en skada inträffar riskerar man att få en nedsatt eller utebliven skadeersättning från sitt försäkringsbolag (villahem).

Fuktindikering i utrymmet gav inga förhöjda fuktindikationer.
