Besiktningssprotokoll

Fastighetsbeteckning: Hällabrottet 4:26	
Fastighetsadress: Blockvägen 12	
Postnummer: 69272	Ort: Kumla

Besiktningdatum: 2026-04-23	Protokollnummer: 69632155
Temperatur: 10 °C	Väderlek: Sol
Tekniker: Mikael Persson	
E-post: mikael.persson3@anticimex.se	
Kontor: Örebro	
Närvarande: Fastighetsägare

Försäkringsbesiktning

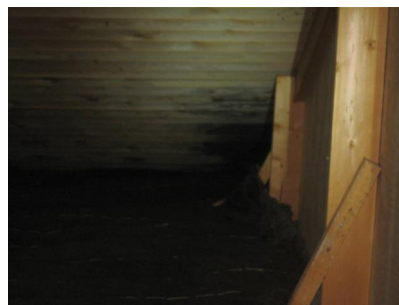
Mindre mikrobiell påväxt finns på underlagstaket.

Detta kan vara ett tecken på att vinden tillförs fukt inifrån bostaden. Observera att besiktning av bostadens ventilationssystem inte har ingått i uppdraget.

För att komma tillrätta med detta kan fukttillförseln inifrån bostaden behöva minskas. Det kan göras genom att ventilationen i bostaden förbättras samt att eventuella otätheter i vindsbjälklaget (tak-/väggvinklar, taklucka med mera) tätas. Läs Anticimex faktablad om uppvärmda vindsutrymmen för tips och råd.

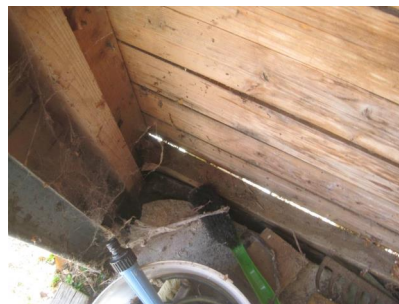
Fasadpanelen är bitvis i behov av målning/underhåll.
Träreglar står mot mark, mindre röta finns.

Fasadbeklädnad och träkonstruktioner där målningsbehov finns riskerar att få fukt- och rötskador på grund av sämre vattenavvisande förmåga. För att öka livslängden på fasadbeklädnaden rekommenderas målning och underhåll.

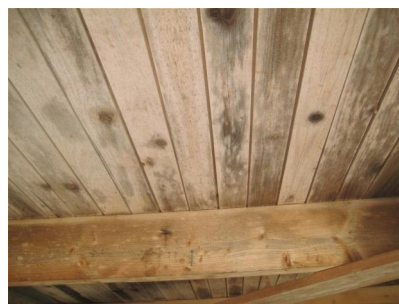
Mikrobiell påväxt finns i innertak, detta bedöms som ett ventilations problem.

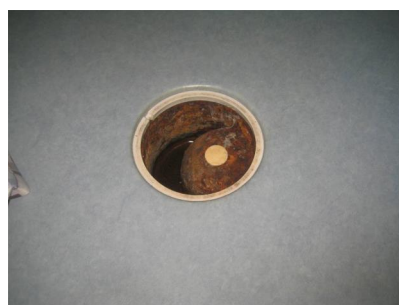
- Äldre gjutjärnsbrunn med anslutet tätskikt.
- Brunn ej bytt vid tidigare renovering.
- Missfärgningar finns på golv.

Gjutjärnets grova struktur gör det svårt att ansluta tätskiktet på ett bra sätt. Detta innebär risk för läckage i anslutningen vilket i sin tur kan orsaka fuktskador i omkringliggande konstruktioner.

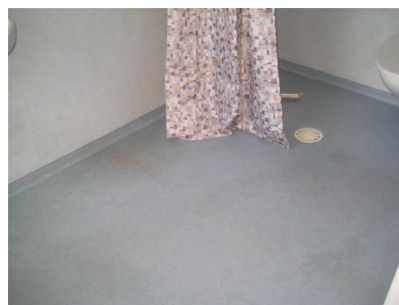
Fuktindikering i utrymmet gav inga förhöjda fuktindikationer.
