# Besiktningssprotokoll

Anticimex Försäkringsbesiktning i samarbete med Fastighetsbyrån

Fastighetsbeteckning: Knr4497932	
Fastighetsadress: Uppgift Saknas	
Postnummer: 291 62	Ort: Kristianstad

Besiktningdatum: 2026-04-24	Protokollnummer: 69645727
Temperatur: 13 °C	Väderlek: Klart
Tekniker: Andreas Karlsson	
E-post: a.karlsson@anticimex.se	
Kontor: Kristianstad	
Närvarande: Fastighetsägare

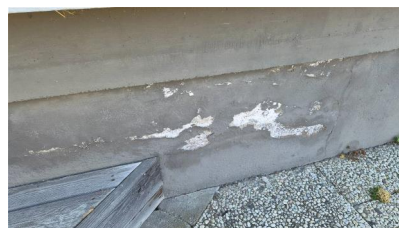
Färg/ putsläpp finns i sockel. Dessa bedöms inte ha lett till bakomliggande skador. Rekommenderar att lös puts knackas ner innan putslagning påbörjas. Kontakta gärna en fackman som kan hjälpa med åtgärd.

Kondensvatten från luftvärmepumpens utedel leds inte bort från husgrunden. Detta medför ökad risk för att vatten tränger in i anslutande konstruktioner, vilket i sin tur kan leda till fuktrelaterade skador.

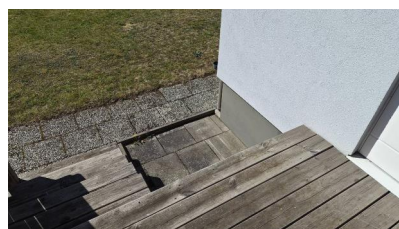
- Trädäck och trappor av trall har vissa brädor med rötskador och är i behov av underhåll/ oljning. Det rekommenderas att skadade trallbrädor byts ut innan underhåll utförs. Rekommenderar också att ett räcke monteras vid trappan till groventrédörren av säkerhetsskäl.

- Trallen vid trapporna avslutas något nära putsfasaden. Det rekommenderas att trallen kapas något för att skapa avstånd och därmed minska risken för fuktupptag i fasaden.

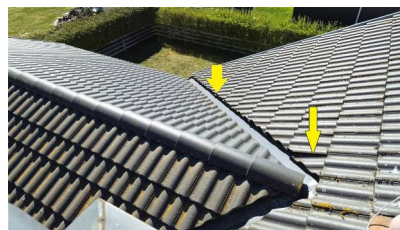
- Två takpannor vid skorstenen har glidit ner och ytterligare två pannor har släppt i sin limning i ränn dalen mot sydväst. Pannorna vid skorstenen justerades i samband med besiktningen, medan övriga rekommenderas att limmas om. Det rekommenderas även att pannorna vid skorstenen förankras för att undvika framtida rörelser.

- Vindskivorna är i behov av målning/underhåll.

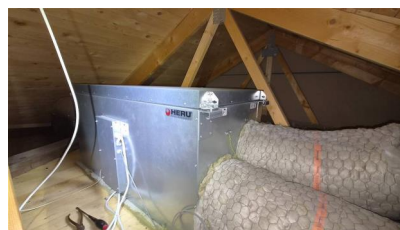
Nockvindsutrymmet kunde inte besiktas i sin helhet eftersom landgång saknas. Från luckan noterades följande.

- Vid kontroll av vinden uppmättes fuktvärden under kritisk fuktnivå för mikrobiell tillväxt och en normal lukt upplevdes. Fuktkvoten i underlagstak/takbjälkar uppmättes till 7,8%. Risk för mikrobiell påväxt sker när fuktkvoten överstiger 17%.

- Ventilationsaggregat finns på vinden. Viktigt att service med filterbyte utförs regelbundet.

Vi rekommenderar en kompletterande besiktning när landgång monterats.

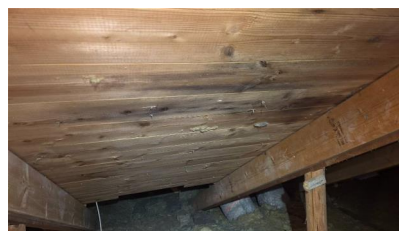
Vid kontroll av vinden har fuktvärden under kritisk fuktnivå för mikrobiell tillväxt uppmätts, dock finns mindre mikrobiell påväxt på underlagstaket. Fuktkvoten i underlagstak/takbjälkar uppmättes till 7,9%. Den upptäckta mikrobiella påväxten på underlagstaket är ett tecken på att vinden har tillförts eller tillförs fukt inifrån bostaden. Tidigare ägare har installerat ett ventilationsaggregat i bostaden, vilket kan ha varit en del till åtgärd för att lösa vindsproblematiken. Viktigt att vinden hålls under regelbunden uppsikt. Läs Anticimex faktablad om ouppvärmda vindsutrymmen för tips och råd.

Underlagstaket har äldre fuktfläckar. Noterade fuktfläckar bedöms ha uppkommit innan takomläggningen och torra fuktvärden uppmättes vid besiktningen.

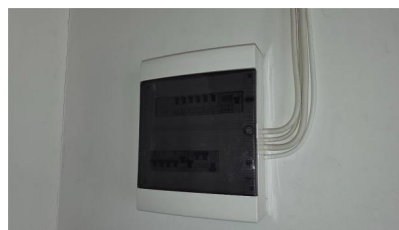
Gruppförteckning över elcentralen saknas. "Gruppförteckning" är en lista som ska vara placerad vid elcentralen. Den visar vilka säkringar som är anslutna till vilka armaturer, vägguttag och apparater. Den är också till för att underlätta vid felsökning och elarbeten. Kontakta en elektriker för att upprätta en gruppförteckning som placeras i närheten av elcentralen.

Kontroll av garagesyllen utfördes vid förrådet. Syllen är obehandlad och har underliggande fuktskydd mot underliggande lecablock. Fukten i syllen uppmättes till 10,5% och normal lukt upplevdes vid besiktningen.

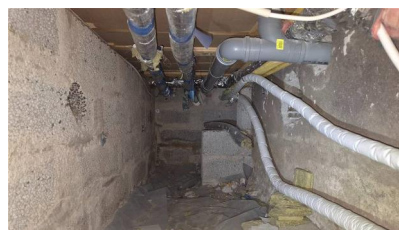
Krypgrunden har enbart besiktats från luckorna på grund utav för små luckor. Från luckorna noterades följande:

Vid kontroll av konstruktionen i krypgrund uppmättes fuktvärden under kritisk fuktnivå för mikrobiell tillväxt och normal lukt upplevdes. Golvbjälklaget ovan den uteluftsventilerade krypgrunden riskerar att drabbas av fuktskador på grund av naturlig fuktpåverkan vilket kan resultera i fuktrelaterade problem. Fuktkvoten uppmättes till 10,8%. Viktigt att grunden hålls under regelbunden uppsikt och med fördel bör större luckor öppnas upp.

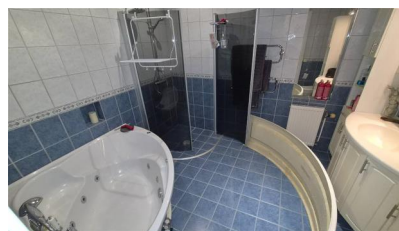
- ⚠ - Badkar är placerat nära dörren. För att minska risken för fuktskador på dörr och väggkonstruktion rekommenderas att man skyddar dörren mot vattenbegjutning med exempelvis ett draperi.
- Golvlutningen i badrummet är bristfällig och det förekommer lågpunkter. Detta innebär att vatten kan bli stående i lågpunkterna, vilket kan leda till missfärgningar och kalkavlagringar.
- Tätskiktet är felaktigt monterat i golvbrunnarna och sticker ut under klämringen. Detta är en brist i utförandet som kan innebära försämrad anslutning och ökad risk för fuktskador.
- ✓ - Fuktindikering i utrymmet gav inga förhöjda fuktindikationer.
- Funktionskontroll av jordade eluttag. Vid stickprovskontroll av jordade eluttag noterades inga avvikelser.

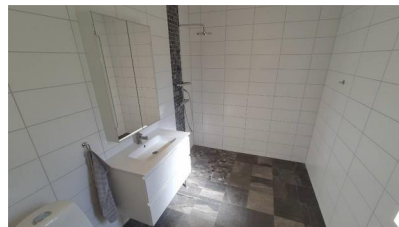
- Duschvägg/ dörrar bör monteras för att undvika fuktbelastning av kommoden.

- Golvfallet utanför duschzonen är något flackt, vilket innebär att vatten kan bli stående i vissa lågpunkter. Detta kan med tiden leda till missfärgningar och kalkavlagringar.

Fuktindikering i utrymmet gav inga förhöjda fuktindikationer.

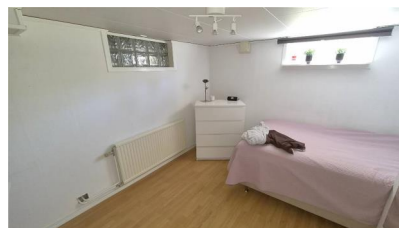
- I en källare av denna typ finns det alltid en naturlig fuktpåverkan utifrån mot källarens golv samt ytterväggar. Det utvändiga fuktskyddet är äldre och kan ha en nedsatt funktion pga. dess ålder. Det är inte alltid det viktigaste att omdränga en källare av denna typ om man inte upplever stora problem med fuktgenomslag på ytterväggarna. Det som är viktigt att tänka på är att undvika organiskt/täta material mot källarens ytterväggar samt golv då dessa ytor har en naturlig fuktpåverkan utifrån som kan leda till att avvikande lukt uppstår som kan sprida sig vidare till boendemiljön. Det är också viktigt att källaren hålls uppvärmd och eventuellt kan en avfuktare användas för att förbättra klimatet i källaren.

- I flertalet av utrymmena i källaren finns flytande golvkonstruktioner samt utreglade källarväggar. Detta är en olämplig konstruktion som på sikt bör åtgärdas i enlighet med ovan rekommendationer. Denna notering kommer inte nämnas vidare för respektive utrymme vidare i rapporten.

De ytskikt som lämpar sig i en källare av denna typ är puts på ytterväggar som målas med lämplig färg (exempelvis silikat) och på golven är det bra om man har rent betonggolv alternativt målat med rätt typ av färg eller beläggning med klinker.

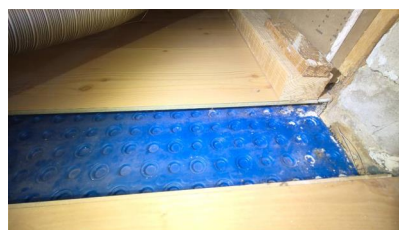
Kontroll av golvkonstruktionen har utförts i detta utrymme. Golvkonstruktionen består av betongplatta på mark, luftspaltbildande platonmatta, cellplast och laminatgolv. Från golvkonstruktionen upplevdes normal lukt och torra fuktvärden uppmättes till 10,4%. Risk för mikrobiell påväxt sker när fuktkvoten överstiger 17%. Läs vidare under punkten Allmänt hela källaren angående risken med organiska material i källarmiljö.

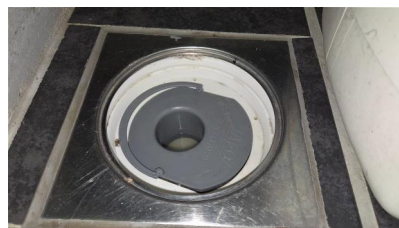
Tättskikt är inte anslutet till golvbrunnen. Eftersom betongplattan är isolerad bör tättskikt normalt inte användas, då det kan stänga inne fukt.

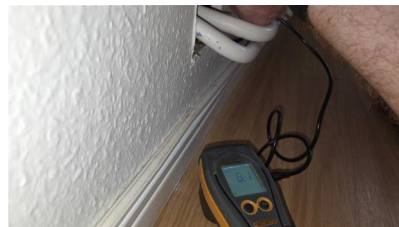
Kontroll av den utreglade källarväggen har utförts i yttervägg mot öst. Väggens konstruktion är enligt följande: Murad stomme, träregel och gipsskiva. Från provhålet uppmättes torra fuktvärden och normal lukt upplevdes. Fuktkvoten uppmättes till 8,1. Läs vidare under punkten Allmänt hela källaren.
