Fastighetsbeteckning
Tingsryd Stångsmåla 1:9
Adress
Stångsmåla 15
362 97 Linneryd

Uppdragsnummer G37823
Besiktningdatum 2026-04-20
Besiktningföretag OBM Kronoberg AB
Besiktningförrättare Christian Parbäck
Närvarande Uppdragsgivaren
Giltig till och med 2027-04-20

Byggnadsbeskrivning	Byggnadsår
Friliggande 1 1/2 plans bostadsbyggnad med källare .	1949
Till eller ombyggnad	Övrigt
Nej	Altaner/uterum och garage/uthusbyggnader ej besiktigade.

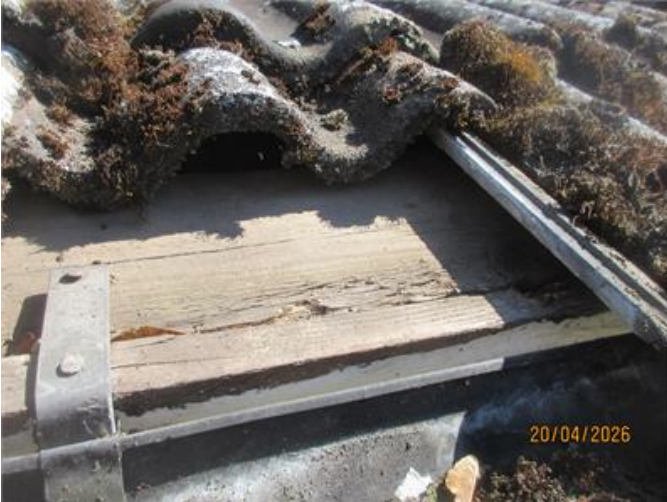
Äldre taktäckning.

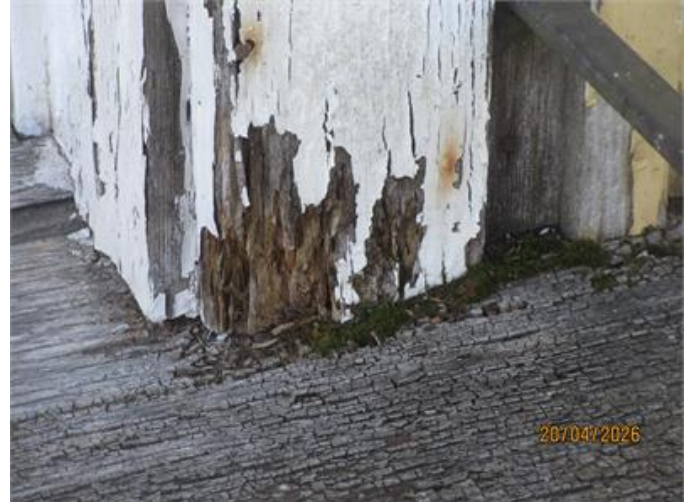
Fasadpanelen har skador , skador i bakomvarande konstruktioner kan inte uteslutas, åtgärdsbehov föreligger.

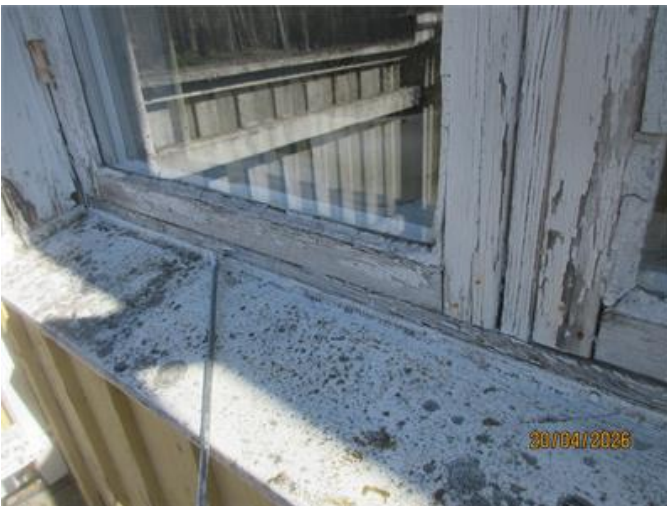
Äldre fönster har underhållsbehov alt bytes.

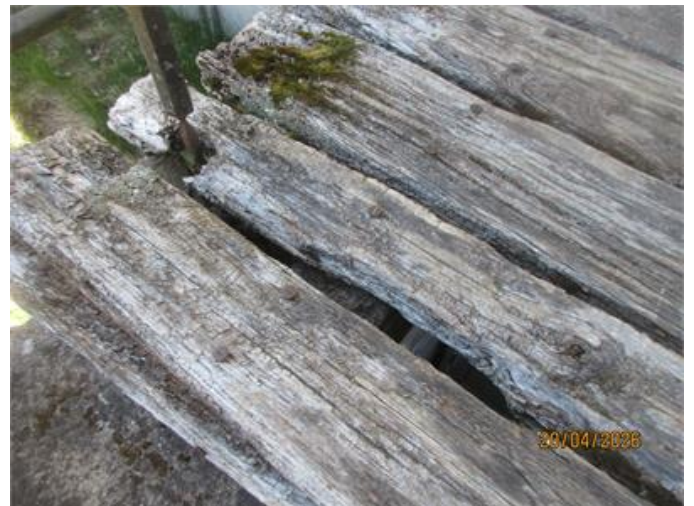
Skador på entrétrapp.
