Svenstorp 1:43

Helgesvägen 3

**Besiktningssuppgifter**

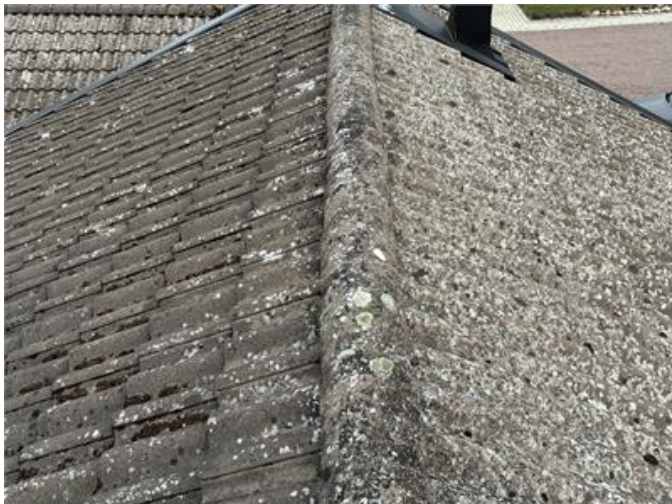
När takbeklädningen är äldre och påvisar åldersrelaterade brister har den nedsatt motstånd mot vatteninträning, med risk för fuktrelaterade skador i underliggande konstruktioner. Taket har kommande behov av omläggning.

Tak: Översiktsbild.

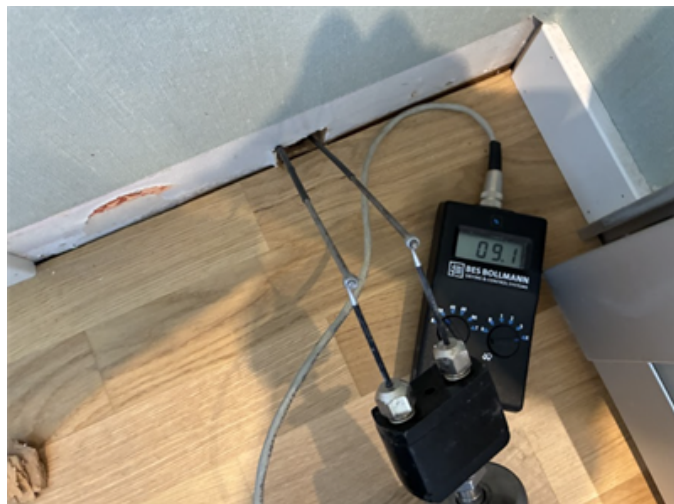
Bilden visar fuktkvotsmätning i sovrum. Gränsvärde är 17%.

Fuktvärden under gränsvärde för mikrobiell tillväxt uppmättes.

Fuktkvoten uppmättes till 11-12% i klädkammare och 9-10% i sovrum.
