Besiktningssprotokoll

Anticimex Försäkringsbesiktning i samarbete med Fastighetsbyrån

Fastighetsbeteckning: Brytsbo 4:6	
Fastighetsadress: Brytsbo Hålviken 49	
Postnummer: 610 25	Ort: Vikbolandet

Försäkringsbesiktning

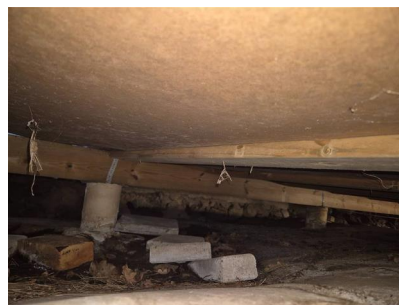
Utvändigt / Plintgrund

Torpargrunden är ej besiktningssbar på grund av låg höjd.

Torpargrunder med bjälklag av organiskt material har ofta fuktskador på grund av naturlig fuktpåverkan. Detta kan resultera i mikrobiella skador (angrepp av mikroorganismer) och, i värsta fall, rötskador. Mikrobiell lukt kan då spridas till boendemiljön. Grunden har inte kunnat besiktigas eftersom den inte är krypbar.

Kontroll av konstruktion av torpargrunden utfördes en bit in vid gaveln i utrymmet.

Fuktkvoten uppmättes till ca 12 %.

Detta värde varierar dock under året beroende på årstid och utomhusklimat.

Risk för mikrobiell tillväxt föreligger om fuktkvoten överstiger 17 %.

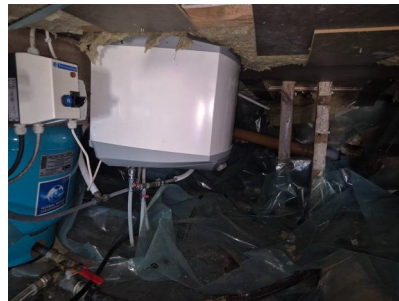
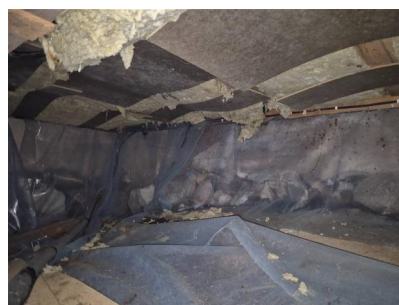
Utvändigt / Krypgrund

Krypgrund är en riskkonstruktion.

Uteluftsventilerade krypgrunder med bjälklag av organiskt material har ofta fuktskador på grund av naturlig fuktpåverkan. Detta kan resultera i mikrobiella skador (angrepp av mikroorganismer) och, i värsta fall, rötskador. Mikrobiell lukt kan då spridas till boendemiljön.

Vid kontroll av konstruktion i krypgrunden uppmättes fuktvärden under kritisk fuktnivå.

Fuktkvoten uppmättes mellan 11 och 14 % i olika delar av utrymmet. Detta värde varierar dock under året beroende på årstid och utomhusklimat.

Risk för mikrobiell tillväxt föreligger om fuktkvoten överstiger 17 %.

- Varmvattenberedare och inkommande vatten finns i utrymmet. Rekommenderar att det fortsättningsvis bereds tillträde för regelbunden kontroll av utrymmet avseende rör och kopplingars täthet.
- Trossbottenskvivor täcker ej helt hållet då isolering ställvis är synlig.
- Ställvis förekommer det mikrobiell påväxt på trossbottenskvivor.

Markplast lades i utrymmet 2019.

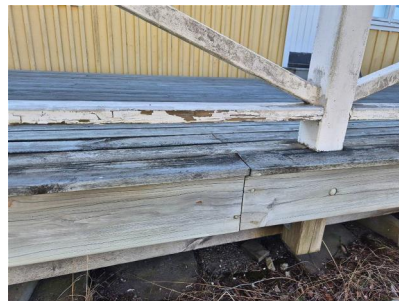
Utvändigt / Altan

Altanräcke är i ställvis i behov av målning och underhåll.

Rekommenderar att det utförs målning/underhåll av altanräcke

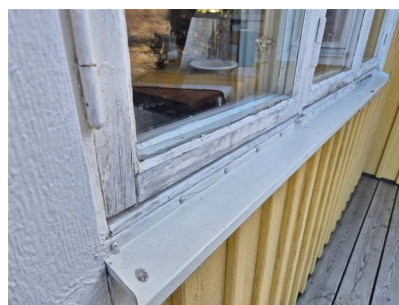
Utvändigt / Fönster

Fönster har i mindre omfattning behov av målning och underhåll.

För att öka livslängden på fönster rekommenderas målning och underhåll.

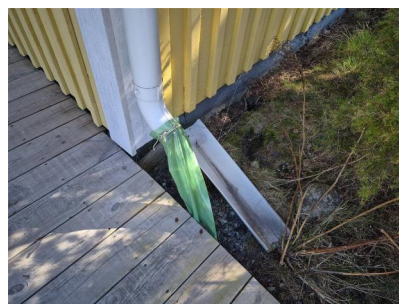
Utvändigt / Hängrännor / Stuprör

Stuprören är förlängda med både rännor och vattenavledare.

Rekommenderar att det fortsättningsvis leds vatten i rännor för att undvika en ökad fuktbelastning på grundmur/sockel som i sin tur kan leda till fuktrelaterade skador.

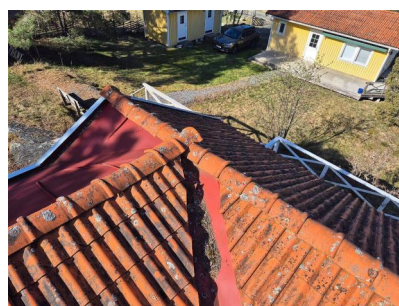
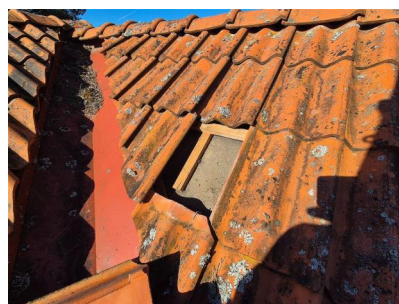
Utvändigt / Tak

Någranockpannors skruvar har "vandrat upp".

I övrigt av taket inget att notera.

Taket besiktades från mark och takstegen.

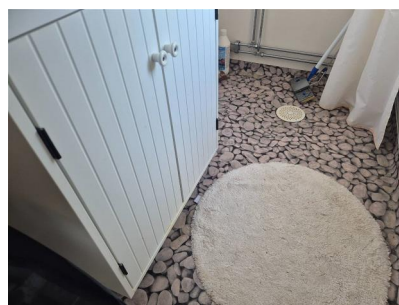
Entréplan / Dusch/Toalett

Duschen är placerad nära ett fönster.

Duschens placering i våtutrymmet utgör en risk för fuktskador i fönster- och väggkonstruktionen.

Golvlutningen mot golvbrunnen utanför duschzonen är bristfälligt utfört.

Fuktindikering på mätbara ytor i utrymmet gav inga förhöjda fuktindikationer.

För att minska risken för fuktskador på fönster och väggkonstruktion rekommenderas att man skyddar fönstret mot vattenbegjutning.

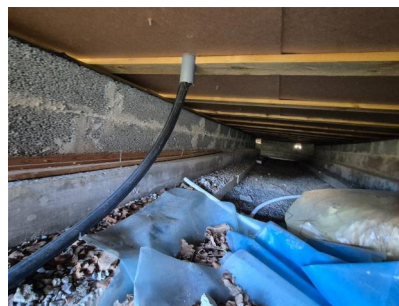
Utvändigt / Plintgrund

Plintgrund är en riskkonstruktion.

Uteluftsventilerade plintgrunder med bjälklag av organiskt material har ofta fuktskador på grund av naturlig fuktpåverkan. Detta kan resultera i mikrobiella skador (angrepp av mikroorganismer) och, i värsta fall, rötskador. Mikrobiell lukt kan då spridas till boendemiljön.

Vid kontroll av konstruktion i plintgrunden uppmättes fuktvärden under kritisk fuktnivå.

Fuktkvoten uppmättes till ca 12 %.

Detta värde varierar dock under året beroende på årstid och utomhusklimat.

Risk för mikrobiell tillväxt föreligger om fuktkvoten överstiger 17 %.

Plintgrunden är uppdelad i två sektioner, varav den ena är besiktad från ingången till utrymmet.

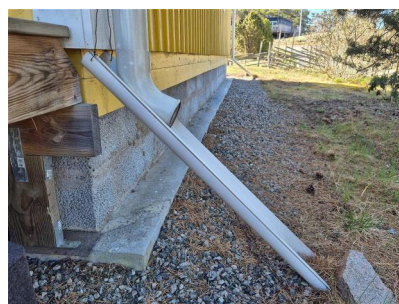
Utvändigt / Hängrännor / Stuprör

Stuprören är förlängda med rännor.

Rekommenderar att det fortsättningsvis leds vatten i rännor för att undvika en ökad fuktbelastning på grundmur/sockel som i sin tur kan leda till fuktrelaterade skador.

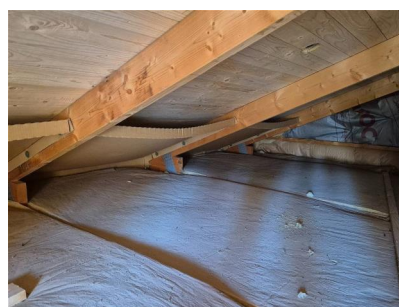
Utvändigt / Vind

Vid kontroll av vinden uppmättes fuktvärden under kritisk fuktnivå för mikrobiell tillväxt. Fuktkvoten i underlagstak/takbjälkar uppmättes vid besiktningstillfället till ca 10 %. Detta värde varierar dock under året beroende på årstid och utomhusklimat. Risk för mikrobiell tillväxt föreligger om fuktkvoten överstiger 17 %.

Vinden besiktades från landgången.

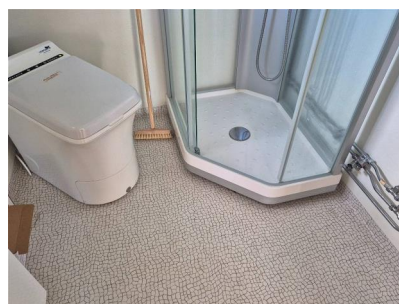
Entréplan / Dusch/Toalett

Golvbrunnen är inte besiktningbar på grund av duschkabin.

Mindre läckage från rörledningar noterades.

Läckaget har inte lett till några bakomliggande skador.

Golvfall mot golvbrunnen är bristfälligt utfört.

Fuktindikering på mätbara ytor i utrymmet gav inga förhöjda fuktindikationer.

För att kunna kontrollera och bedöma golvbrunnen måste den vara tillgänglig och rengjord.
- ✎

Läckage kommer att åtgärdas inom kort enligt nuvarande husägare.
