Boahaga 1:23

Boahagavägen 37

Uppdragsnummer	G37849
Besiktningsdatum	2026-04-23
Besiktningföretag	OBM Kronoberg AB
Besiktningförrättare	Jonas Håkansson 0723612846 jonas.hakansson@obm.se
Närvarande	Fastighetsägare
Giltig till och med	2027-04-23

Bilder och beskrivningar

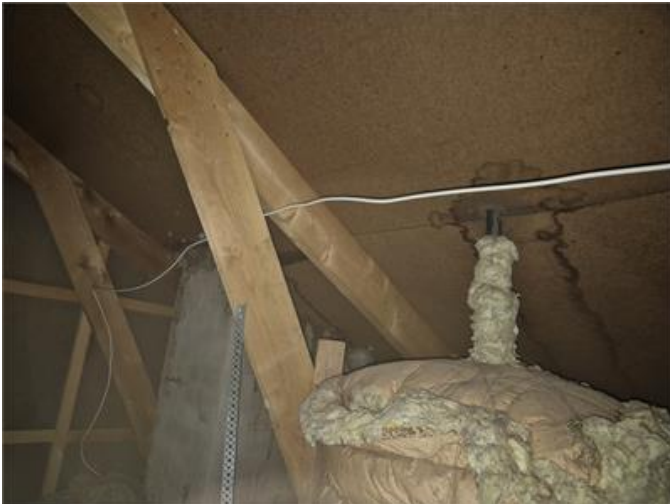
NOCKVIND: Det förekommer någon fuktfläck på undertak av masonit vid skorsten och runt rör från expansionskärl vilket bedöms bero på att snö/regn vid kraftigare vindar letat sig in under takpannor. Inga fuktskador med behov av åtgärder noterades men det rekommenderas att tätningar monteras för att förhindra mer snö/regn att leta sig in. Risken med expansionskärl på vindar är att eventuella läckage kan leda till fuktskador. Kärlet är inklätt med isolering och har inte besiktigats sedan installationen 1995, vidare undersökning av dess skick rekommenderas utföras.

Det förekommer någon fuktfläck på undertak av masonit vid skorsten och runt rör från expansionskärl vilket bedöms bero på att snö/regn vid kraftigare vindar letat sig in under takpannor. Inga fuktskador med behov av åtgärder noterades men det rekommenderas att tätningar monteras för att förhindra mer snö/regn att leta sig in.
