Fastighetsuppgifter

FÄRLÖV 1:26

Hamiltons väg 12

Uppdragsnummer	G37868
Besiktningsdatum	2026-04-24
Besiktningföretag	OBM Kronoberg AB
Besiktningförrättare	Tommie Samuelsson
Närvarande	Nyckelbesiktning
Giltig till och med	2027-04-24

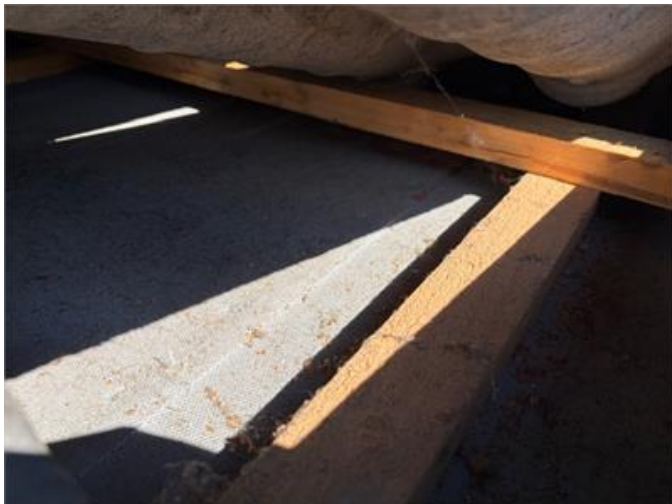
Stickprovskontroll av läkt och takduk utförd utan anmärkning.

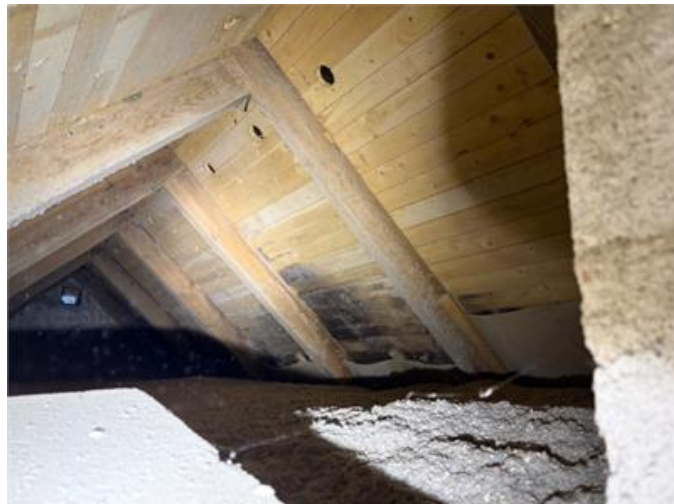
VINDSUTRYMMEN; Vindsutrymmen är begränsat besiktigt från lucka tillnockvind då landgångar saknas. Missfärgning förekommer lokalt på insidan av yttertaket ovanför badrum, orsak samt omfattning bör fastställas och åtgärdas i erforderlig omfattning. Trolig orsak är att ventilationen är bristfällig och badrummet är ålderstiget vilket medför att varm och fuktig luft letar sig upp på vind med kondensskador som följd. Ventilationen bör förbättras med en frånluftsfläkt i kontinuerlig drift och eventuella otätheter i takvinklar tätas. Se även protokollets näst sista sida pos. 3.

Missfärgning förekommer lokalt på insidan av yttertaket ovanför badrum, orsak samt omfattning bör fastställas och åtgärdas i erforderlig omfattning. Trolig orsak är att ventilationen är bristfällig och badrummet är ålderstiget vilket medför att varm och fuktig luft letar sig upp på vind med kondensskador som följd.

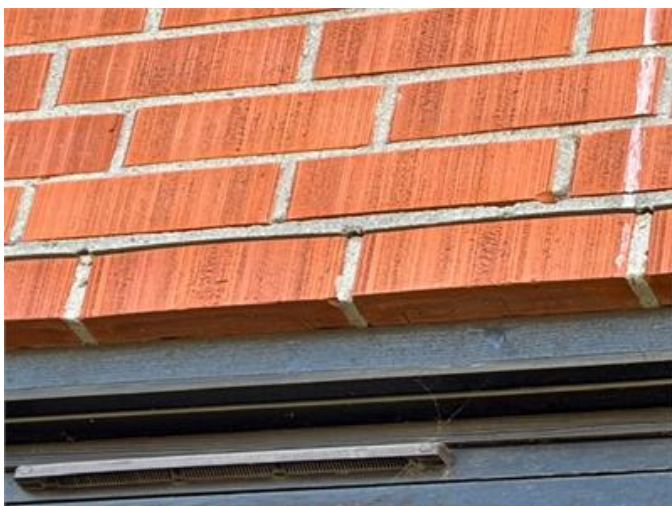
Över flera fönsterparti finns sprickbildningar i tegelfogar. Sprickbildningarna beror troligt på rostangripna armeringsjärn.

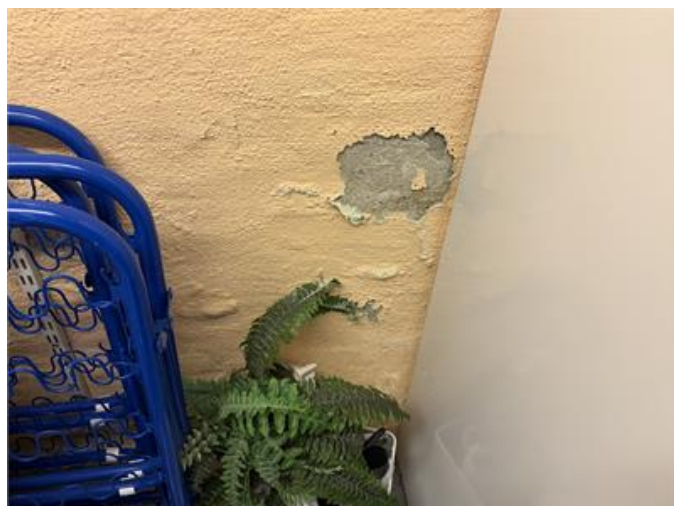
KÄLLARE Allmänt; En förhöjd fuktighet i betongplatta samt källarväggar är att förväntas i en äldre källare. Förhöjd fukt indikerades mot väggar samt lokala puts och färgsläpp förekommer. Trädetaljer, övrigt organiskt och täta material i kontakt med dessa ytor riskerar därför att även erhålla viss förhöjd fuktighet med mikrobiella skador som följd. Täta eller organiska material bör av denna anledning undvikas i källaren. Utvändiga åtgärder avseende utvändigt fuktisolering och dränering kan förbättra situationen.

Lokala puts och färgsläpp förekommer i källarväggar

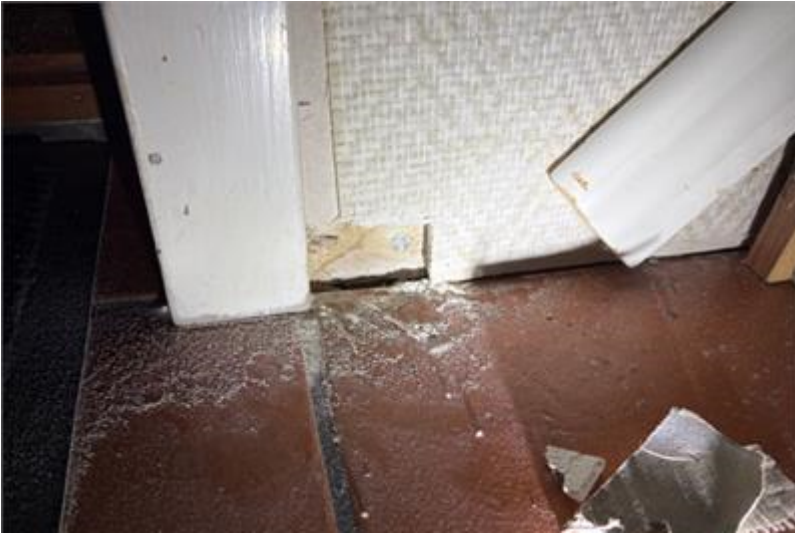
Vid kontroll av konstruktion i mellanvägg och yttervägg i groventrén uppmättes förhöjd fukt och avvikande lukt upplevdes i provhål

Allt organiskt material i kontakt med golv/vägg i källaren bör rivas ut och bakomliggande konstruktion kontrolleras. Ska källaren inredas rekommenderas val av fuktsäkra material.
