Besiktningssprotokoll

Anticimex Försäkringsbesiktning i samarbete med Fastighetsbyrån

Fastighetsbeteckning: Backa 12:4	
Fastighetsadress: Krönikegatan 7	
Postnummer: 42244	Ort: Hisings Backa

Besiktningdatum: 2026-04-23	Protokollnummer: 69654966
Temperatur: 14 °C	Väderlek: Klart
Tekniker: Beni Kozovski	
E-post: beni.kozovski@anticimex.se	
Kontor: Göteborg	
Närvarande: Fastighetsägare

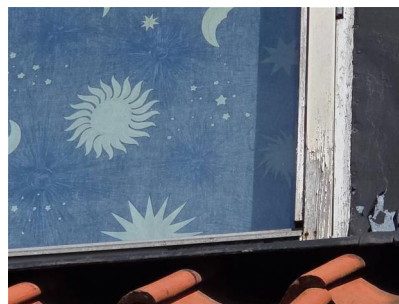
Utvändigt / Fönster

Fönster är i behov av målning/underhåll.

Fönsterbågar och fönsterkarmar där målningsbehov finns riskerar att få fukt- och rötskador på grund av sämre vattenavvisande förmåga.

För att öka livslängden på fönster rekommenderas målning och underhåll.

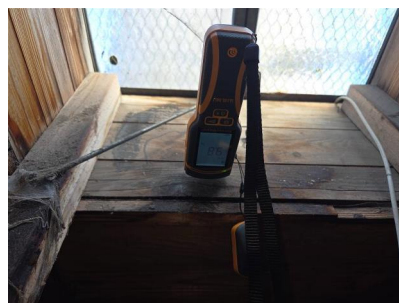
Utvändigt / Vind

Äldre fuktanvisning finns vid takfönster. Det bedöms inte leda till följdskador.

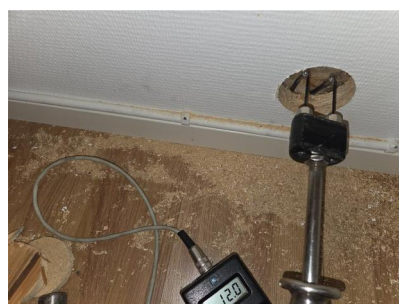
Entréplan / Entréhall

Vid kontroll av konstruktion uppmättes fuktvärden under kritisk nivå för mikrobiell tillväxt och normal lukt upplevdes i bostaden och i borrhål.

Grundläggningen består av en krypgrund med bjälklag av betong/lättbetong med ytskikt dikt an bjälklagets ovansida av krypgrunden. Det finns risk för mikrobiell tillväxt om den relativa fuktigheten (RF) i den omgivande luften är över 75 %. I furuvirke motsvarar det en fuktkvot (FK) på 17 %.

Fuktkvoten uppmättes till 12 %.

Flytande golvkonstruktion och eventuella väggsyllar riskerar att drabbas av fuktskador på grund av naturlig fuktpåverkan om fuktskyddet är bristfälligt utfört alternativt saknas. Fuktvandring kan ske genom betongen till organiskt material genom så kallad kapillärsugning och diffusion, vilket kan leda till skador med lukt av mikrobiell karaktär. Om väggsyllarna är tryckimpregnerade kan även en kemisk lukt förekomma.

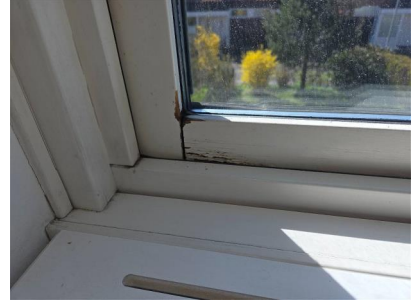
Övre plan / Sovrum 2

Fuktanvisning på fönster.
Det rekommenderas att kontakta behörig fackman för lämplig åtgärd.
