Besiktningssprotokoll

Anticimex Försäkringsbesiktning i samarbete med Fastighetsbyrån

Fastighetsbeteckning: Källstorp 1:21	
Fastighetsadress: Skreavägen 35	
Postnummer: 31170	Ort: Falkenberg

Besiktningdatum: 2026-04-20	Protokollnummer: 69648960
Temperatur: 5 °C	Väderlek: Sol
Tekniker: Daniel Pettersson	
E-post: Daniel.Pettersson@anticimex.se	
Kontor: Halmstad	
Närvarande: Fastighetsägaren

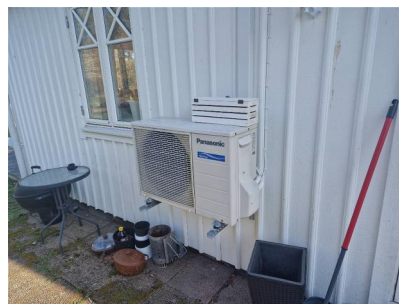
Utvändigt / Markförhållanden

Kondensvatten från luftvärmepumpens utedel leds inte bort från husgrunden.

Detta medför ökad risk för att vatten tränger in i anslutande konstruktioner, vilket i sin tur kan leda till fuktrelaterade skador. Observera att besiktning av byggnadens värmesystem eller värmepumpen inte har ingått i uppdraget.

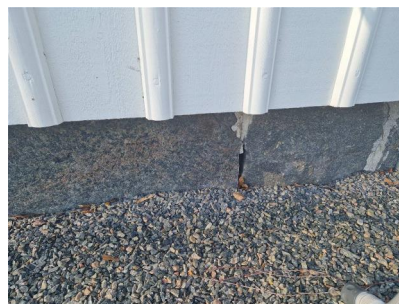
Utvändigt / Sockel

Glipor finns i grundmuren.

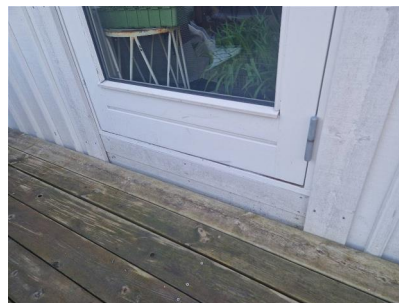
Utvändigt / Dörrar

Tröskelbleck saknas under altandörren.

Avsaknad av tröskelbleck medför att det finns risk för att vatten kan rinna in och orsaka fuktskador på tröskel och/eller i kringliggande vägg och bjälklag.

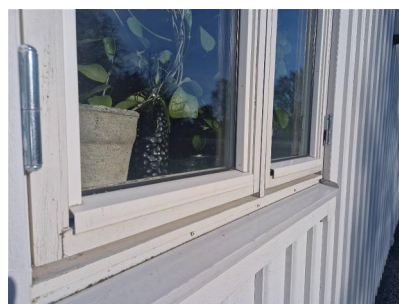
Utvändigt / Fönster

Mindre torrsprickor förekommer i fönster.

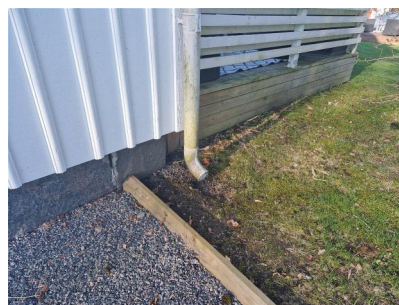
Utvändigt / Hängrännor / Stuprör

Stuprör är inte anslutet till markledning och hängrännan åt sydväst har något bristfällig lutning och vatten blir stående.

Stuprör som inte är anslutet till markledning kan medföra en ökad fuktbelastning på grundmur/sockel som i sin tur kan leda till fuktrelaterade skador.

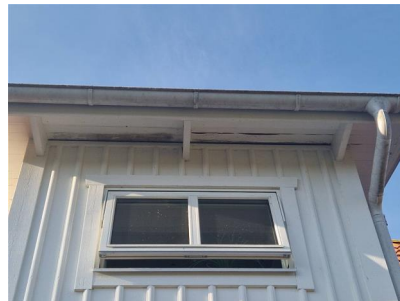
Utvändigt / Tak

Yttertaket är inspekterat från marken samt från stege lutande mot takfoten.

Mossa/lav finns på takpannor och färgsläpp finns från takutsprångets undersida åt nordost.

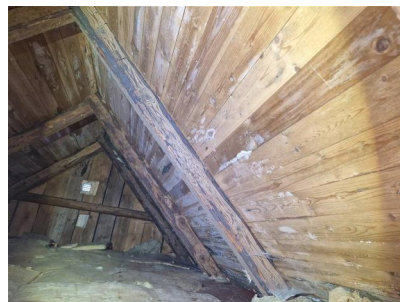
Utvändigt / Vind

Vindsluckan är inte lufttät. Vinden är endast inspekterad från vindsluckan då landgång saknas.

Mikrobiell påväxt/missfärgningar finns på yttertakets insida. Fuktkvoten mättes i yttertakets insida intill vindsluckan till 21 %.

Det finns risk för mikrobiell tillväxt om den relativa fuktigheten (RF) i luften är över 75 %, vilket i gran- och furuvirke motsvarar en fuktkvot (FK) på ca 17 %.

För att utreda orsaken till och omfattningen av skadorna samt det förhöjda uppmätta fuktvärdet rekommenderas att en fördjupad undersökning utförs.

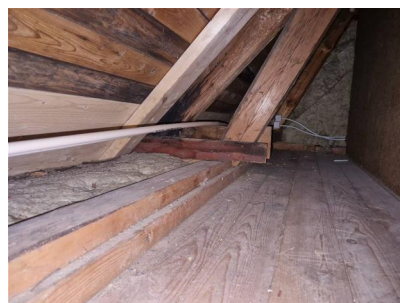
Utvändigt / Sidovind åt sydväst

Äldre missfärgning finns på takstolen. Fuktindikering utfördes mot missfärgningen utan anmärkning.

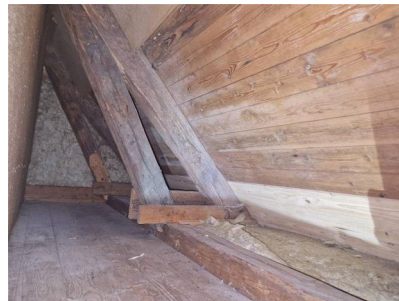
Utvändigt / Sidovind åt nordväst

Mikrobiell påväxt finns på underlagstaket.

Detta kan vara ett tecken på att vinden tillförs fukt inifrån bostaden. Observera att besiktning av bostadens ventilationssystem inte har ingått i uppdraget.

För att komma tillrätta med detta kan fuktillförseln inifrån bostaden behöva minskas. Det kan göras genom att ventilationen i bostaden förbättras samt att eventuella otätheter i vindsbjälklaget (tak-/väggvinklar, taklucka med mera) tätas. Läs Anticimex faktablad om oppvärmda vindsutrymmen för tips och råd.

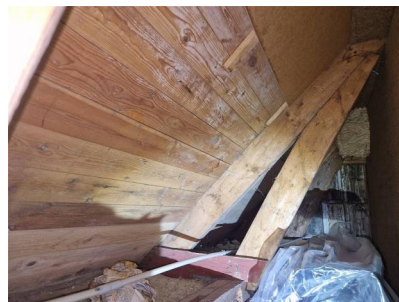
Utvändigt / Sidovind åt nordost

Mikrobiell påväxt finns på underlagstaket.

Se under "Sidovind åt nordväst".

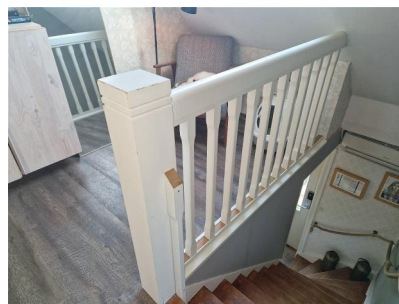
Övre plan / Trappa / Hall

Trappräcket är något löst monterat.
