Besiktningssprotokoll

Fastighetsbeteckning: Tidsfördrivet 6	
Fastighetsadress: Bromsgatan 1	
Postnummer: 58729	Ort: Linköping

Försäkringsbesiktning

1-plans kedjehus, byggår 1960

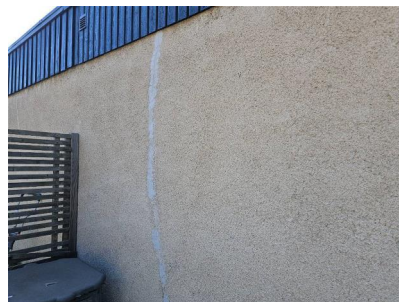
Utvändigt / Fasad

En tidigare spricka i den putsade gavelfasaden har åtgärdats.

Inga indikationer finns på att bakomliggande konstruktion har tagit skada.

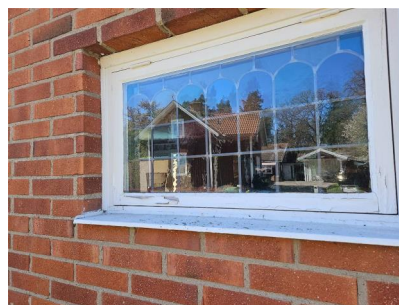
Utvändigt / Fönster

Färgsläpp förekommer på fönster på gavelsidan. Övriga fönster är utbytta.

Underhåll rekommenderas.

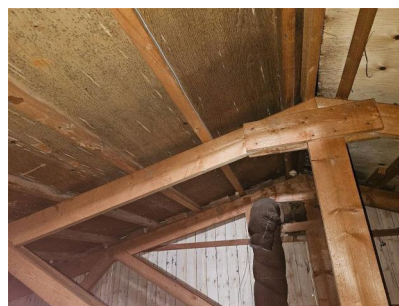
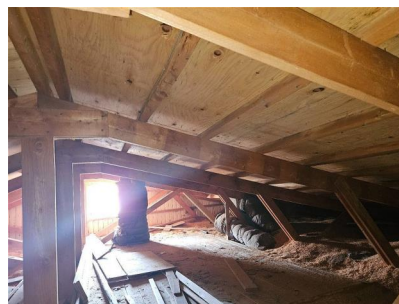
Utvändigt / Vind

Vid kontroll av vinden uppmättes fuktvärden under kritisk nivå för mikrobiell tillväxt. Dock noterades mikrobiell påväxt på underlagstaket i det borte takstolsfacket. Övriga delar av vinden bedömdes vara i gott skick utan synliga brister.

Fuktkvoten i underlagstak och takbjälkar uppmättes till 8 %.

Risk för mikrobiell tillväxt föreligger om fuktkvoten överstiger 17 %.

Den noterade mikrobiella påväxten indikerar att vinden vid något tillfälle har tillförts, eller tillförs, fukt från bostaden. Besiktning av ventilationssystemet har inte ingått i uppdraget. Påväxten kan även härröra från byggtiden. Området kan med fördel hållas under uppsikt för att följa eventuell förändring över tid. Utrymmet under aktuell del utgörs av ett sovrum.

För att minska risken för fortsatt fuktpåverkan kan fukttillförseln från bostaden behöva begränsas. Detta kan uppnås genom förbättrad ventilation samt tätning av eventuella otätheter i vindsbjälklaget, exempelvis vid tak-/väggvinklar och taklucka. Se Anticimex faktablad om oppvärmda vindsutrymmen för ytterligare information och rekommendationer.

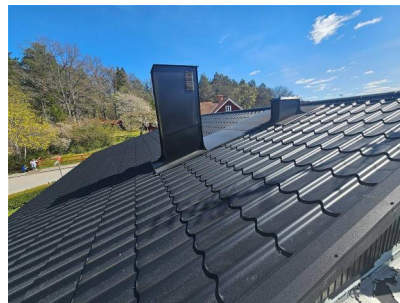
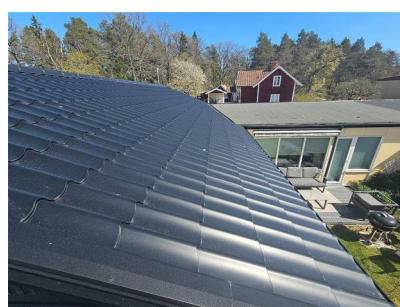
Utvändigt / Tak

Taket besiktigades från marknivå samt från garagetaket, då takstege saknas.

Inga synliga brister eller skador noterades vid besiktningstillfället.

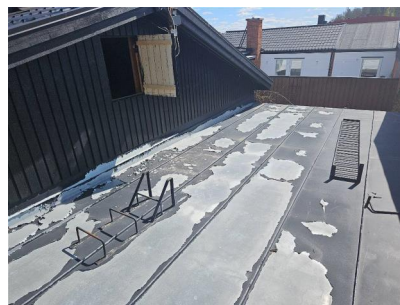
Färgsläpp noteras på plåttaket till garaget.

Tillträde till vindsdel i huset sker via lucka på gaveln enligt bild. Övriga vindar går inte att besiktiga.

Vi rekommenderar återkommande takinspektioner för att i ett tidigt skede kunna upptäcka eventuell rostbildning. I dagsläget bedöms det enbart röra sig om färgsläpp. Vid osäkerhet rekommenderas att plåtslagare konsulteras för bedömning samt eventuell ytbehandling/målning.

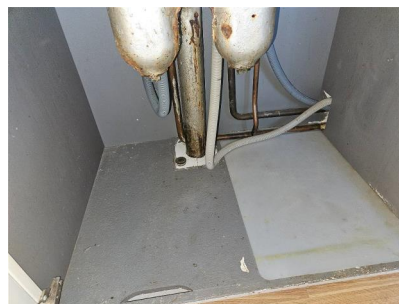
⚠ Fuktskydd saknas i diskbänkskåp.

Avsaknad av fuktskydd försvårar möjligheten att upptäcka läckage, vilket kan leda till att vatten tränger in i angränsande konstruktioner och orsakar fuktskador.

För att upptäcka eventuella läckage, installera ett fuktskydd.

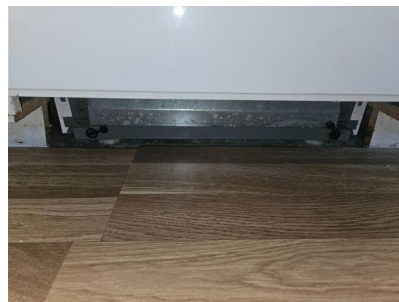
Fuktskydd saknas under vitvaror.

Golvnivån vid diskmaskinen är inte korrekt utförd, vilket medför risk att vatten vid ett eventuellt läckage kan tränga in under golvkonstruktionen utan att upptäckas i tid.

Installation av fuktskydd under vitvaror rekommenderas.

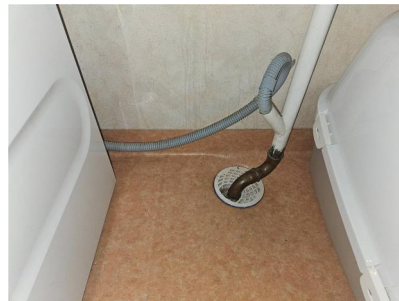
Entréplan / Tvättstuga

Fuktindikering i utrymmet gav inga förhöjda fuktindikationer.

Det noteras att tätskikt/ytskikt närmar sig slutet av sin tekniska livslängd.

Golvbrunnen är placerad för nära vägg, och mindre släpp i tätskiktet noteras mot vägg.

Vid framtida renovering rekommenderas att golvbrunnen flyttas ut för att uppfylla gällande branschregler.

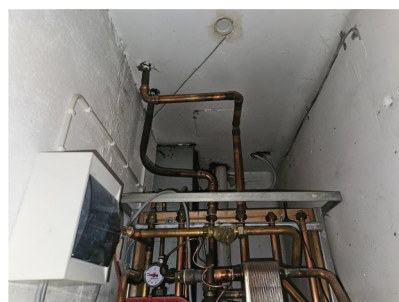
Entréplan / Pannrum

Fläckar noteras på både vägg och tak, men bedöms vara äldre.

Vid kontroll uppmättes inga förhöjda fuktvärden. Området bör dock hållas under uppsikt för att kunna upptäcka eventuella förändringar över tid.

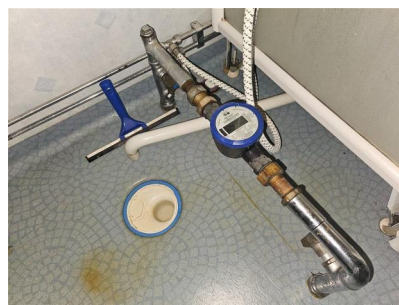
Rörgenomföringar finns i golv vid inkommande vattenmätare.

Rörgenomföringar i golv medför en förhöjd risk för att vatten kan tränga ner i angränsande konstruktioner och orsaka fuktskador. Vid framtida renovering rekommenderas att dessa i möjligaste mån flyttas.

Golvfall mot golvbrunn är bristfälligt utfört, vilket medför att mindre vattensamlingar noteras i anslutning till duschkabin.

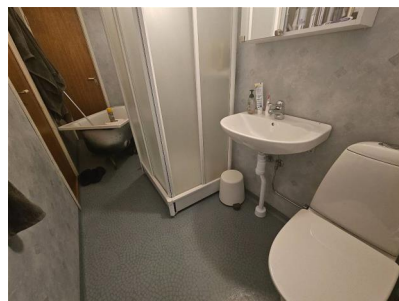
Fuktindikering i utrymmet gav inga förhöjda fuktindikationer.

Ytskikt i form av plastmatta på golv och vägg bedöms närma sig slutet av sin tekniska livslängd. Utförandeår är okänt, men bedöms sannolikt vara från slutet av 1990-talet.
