**Fastighetsuppgifter**

Viksjö 8:186

Basunvägen 53

Uppdragsnummer	AB7041
Besiktningdatum	2026-04-27
Besiktningföretag	OBM Besiktningsservice AB
Besiktningförrättare	Micael Klebark
Närvarande	Säljare
Giltig till och med	2027-04-27

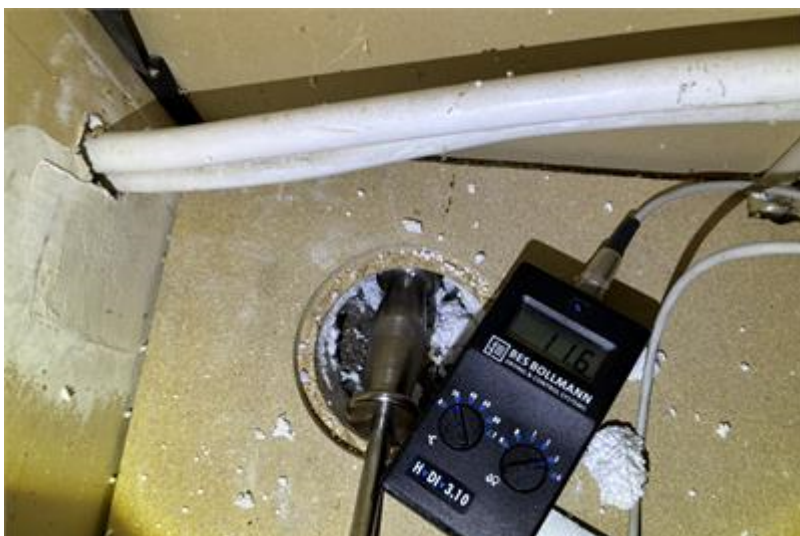
Vid stickprovskontroll av syll i yttervägg via provhål i flytande golvkonstruktion uppmättes 11-12% fuktkvot.

Det kritiska gränsvärdet för mikrobiell tillväxt brukar anges till ca 17% fuktkvot (FK).

Syll av tryckimpregnerat virke noteras i yttervägg.

Resultat av stickprovskontroll visar på fuktvärden under kritiska gränsvärdet för mikrobiell påväxt.

Notera att stickprovsmässig undersökning är utförd samt att mätvärden normalt sett kan variera över årtiderna. För att säkert fastställa konstruktionens kondition och fuktstatus måste en mer omfattande undersökning utföras.
