Besiktningssprotokoll

Anticimex Försäkringsbesiktning i samarbete med Fastighetsbyrån

Fastighetsbeteckning: Hole 1:261	
Fastighetsadress: Videstigen 13	
Postnummer: 680 60	Ort: Sysslebäck

Besiktningdatum: 2026-04-21	Protokollnummer: 69631515
Temperatur: 8 °C	Väderlek: Sol
Tekniker: Lennart Davidsson	
E-post: Lennart.Davidsson@anticimex.se	
Kontor: Karlstad	
Närvarande: Husägare

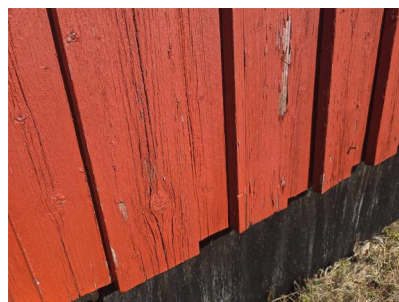
Utvändigt / Fasad

Fasadpanelen är i behov av målning/underhåll.
Enstaka panelbrädor har mindre sprickor.

Fasadbeklädnad och träkonstruktioner där målningsbehov finns riskerar att få fukt- och rötskador på grund av sämre vattenavvisande förmåga. För att öka livslängden på fasadbeklädnaden rekommenderas målning och underhåll. I samband med ommålning rekommenderas att de rötskadade panelbrädorna byts ut.

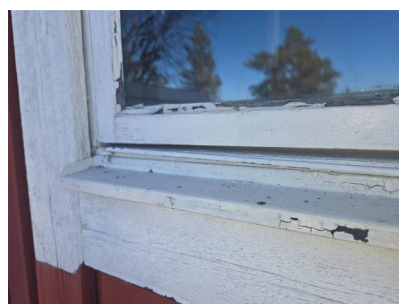
Utvändigt / Fönster

Fönster är i behov av målning/underhåll.

Fönsterbågar och fönsterkarmar där målningsbehov finns riskerar att få fukt- och rötskador på grund av sämre vattenavvisande förmåga.

För att öka livslängden på fönster rekommenderas målning och underhåll.

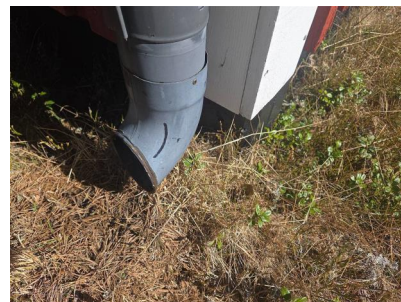
Utvändigt / Hängrännor / Stuprör

Stuprör är bristfälligt anslutet till markledning.

Stuprör som avslutas intill huset (ovan mark) kan medföra en ökad fuktbelastning på grundmur/sockel som i sin tur kan leda till fuktrelaterade skador.

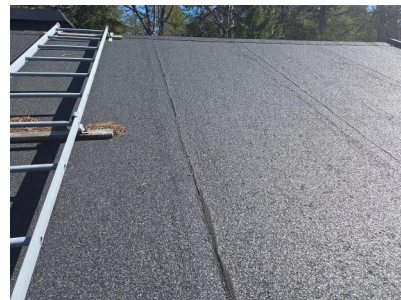
Utvändigt / Tak

Takpappen är äldre, lokalt kan några mindre brister noteras. Se även anmärkning på vinden.

Tätskiktet på ett platt/låglutande tak har enligt vår bedömning en begränsad livslängd. Eftersom takpappen är äldre har det ett minskat motstånd mot vattengenomträngning. Detta i sin tur kan leda till att takkonstruktionen drabbas av fuktskador.

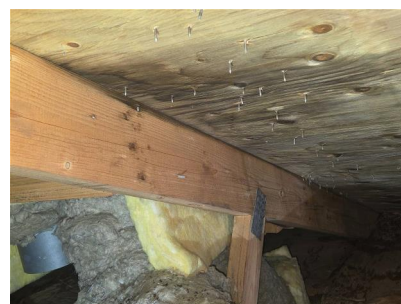
Utvändigt / Vind

Påväxten på vinden som noterats bedöms bero på bristande bostadsventilation. De förhöjda fuktvärdena bedöms bero på brister på takappen, men det får den fördjupade undersökningen påvisa.

Vid kontroll av vinden uppmättes lokalt fuktvärden över kritisk fuktnivå för mikrobiell tillväxt.

Underlagstak består av plyfaskivor och isolering är mineralull. Landgång saknas.

Lokalt förekommer påväxt mot yttertak, se notering invändigt om bostadsventilation.

Lokalt kan förhöjd fuktindikering noteras.

Fuktkvoten i underlagstak/takbjälkar uppmättes till över 19% omkring ventilationshuv..

Det finns risk för mikrobiell tillväxt om den relativa fuktigheten (RF) i den omgivande luften är över 75 %. I furuvirke motsvarar det en fruktighet (FK) på 17%

Vi rekommenderar en fördjupad undersökning för att bedöma orsak och omfattning.

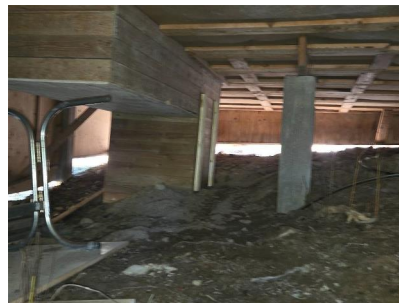
Utvändigt / Plintgrund

Vid kontroll av konstruktionen i plintgrund uppmättes fuktvärden under kritisk fuktnivå för mikrobiell tillväxt och normal lukt upplevdes.

Träbjälklag med trossbottensskivor. Plast saknas mot mark.

Golvbjälklaget ovan den uteluftsventilerade grunden riskerar att drabbas av fuktskador på grund av naturlig fuktpåverkan. Detta kan i sin tur leda till mikrobiella skador (angrepp av mikroorganismer) som kan leda till att mikrobiell lukt sprids till boendemiljön.

Fuktkvoten uppmättes till ca 14 %.

Det finns risk för mikrobiell tillväxt om den relativa fuktigheten (RF) i den omgivande luften är över 75 %. I furuvirke motsvarar det en fruktighet (FK) på 17%

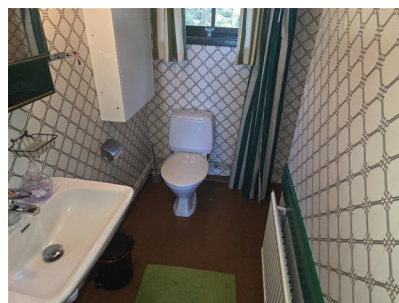
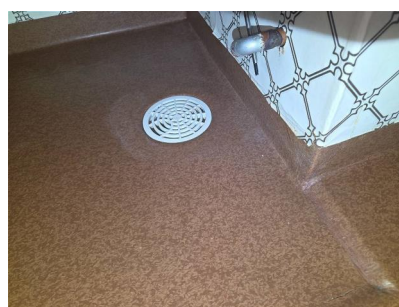
Entréplan / Dusch/Toalett

Våtutrymmet har äldre yt-/tätskikt med plastmatta på golv och vägg.
- Hål förekommer på golvmatta i duschzon
 - Rör förekommer genom vägg i duschzon

Eftersom funktionen, som innebär att ytskiktet/tätskiktet ska vara vattentätt, kan vara nedsatt finns en ökad risk att vatten tränger igenom ytskiktet/tätskiktet med vattenskador i omkringliggande konstruktioner som följd.

Fuktindikering i utrymmet gav inga förhöjda fuktindikationer.

Matta bör lagas eller bytas ut innan duschning sker.

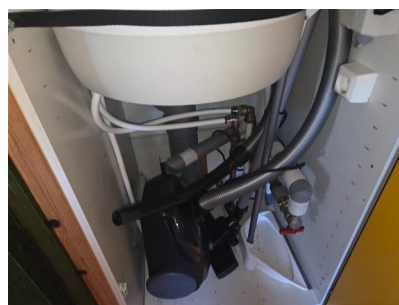
Entréplan / Garderob

Golvbrunn finns inte i utrymmet med varmvattenberedare..

I denna typ av utrymme bör en golvbrunn finnas. Avsaknaden utgör en ökad risk för fuktskador i omkringliggande konstruktioner.
