Rydsberg 8:116

Klockgjutarevägen 7

**Besiktningssuppgifter**

Uppdragsnummer	O31719
Besiktningsdatum	2026-04-27
Besiktningföretag	OBM Besiktning Väst AB
Besiktningförrättare	Markus Grunditz
Närvarande	Säljare
Giltig till och med	2027-04-27

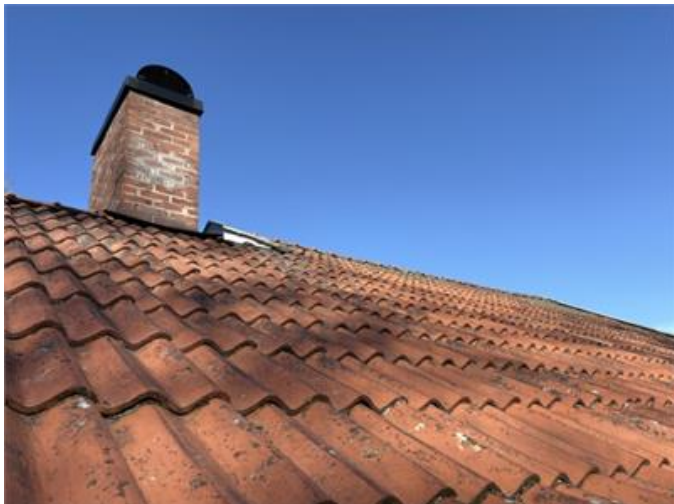
Tak		X			Taktäckningen är av äldre standard/datum. Plåtdetaljer är i behov av underhåll/justering. Fotplåt samt nocktätning finns inte. Fogsläpp/sprickor noterades i skorstenen. Se kommentar/riskanalys. Bild 1 (Taket är besiktigt ifrån stege vid takfoten samt ifrån takluckan p.g.a. takets branta lutning/halt underlag).
Invändigt					
Allmänt		X			Allmänventilationen bedöms bristfällig och bör förbättras. En äldre gjutjärnsbrunn förekommer, skall bytas vid renovering av utrymmet.
Källare					
Allmänt			X		Byggnaden är uppförd över en källare. Fuktkvotsmätning är utförd, se vidare kommentar/riskanalys samt bilaga kontroll av konstruktion.
Trapphall 1	X				Inget att notera.
Groventré	X				Inget att notera.
Tvättstuga		X			Våtutrymmet är av äldre standard/datum. Utrymmets golvbrunn är ej utbytt i samband med byggnationen av utrymmet. Se kommentar/riskanalys.
Badrum		X			Våtutrymmet är av äldre standard/datum. Rör genomföringar i golv förekommer. Utrymmets golvbrunnar är placerade för nära vägg. Tätskiktets uppvik finns inte i dörrhålet. Tätskiktet sticker fram under klämringen i utrymmets golvbrunnar. Se kommentar/riskanalys.

Då taktäckningen är av äldre standard/datum och när brister förekommer kan det ha ett minskat motstånd mot vatteninträning. Detta i sin tur kan leda till fuktskador som kan påverka byggnaden negativt.

Bilden visar vy av tak.

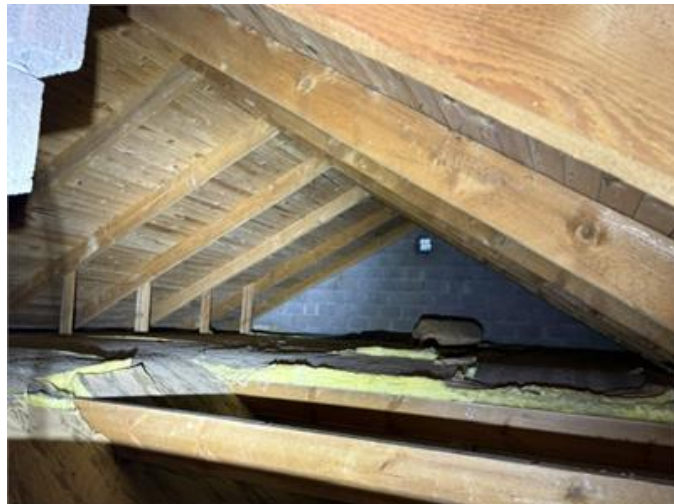
Besiktningresultat					
Bedömningskala: 1 = Utan anmärkning, 2 = Påpekande, 3 = Bör åtgärdas, 4 = Ej besiktningbart					
Byggnadsdel	1	2	3	4	Anmärkning
Matsal/Kök		X			Fuktskydd finns inte under diskbänkens vatteninstallationer (skadeförebyggande åtgärd).
Sovrum	X				Inget att notera.
Trapphall	X				Inget att notera.
Matsal	X				Inget att notera.
Allrum	X				Inget att notera.
Plan 2					
Trapphall		X			Bomljud noterades i klinkerbeläggnigen.
Sovrum	X				Inget att notera.
Badrum		X			Våtutrymmet är av äldre standard/datum. Rör genomföringar i golv förekommer. Bristfälligt fall/bakfall noterades på delar av golvet. Utrymmets golvbrunn är avstängd ifrån övrig golvyta. Avloppstosen till handfatet är placerad för nära vägg. Se kommentar/riskanalys.
Vindar		X			Mikrobiell påväxt/missfärgningar förekommer i utrymmena, se kommentar/riskanalys. Bild 2

Om det finns brister i tätningen mellan ett kallt och ett varmt utrymme finns det en risk att relativt varm och fuktig luft kommer ut från det varma utrymmet till det angränsande kalla utrymmet och träffar en kall yta och kondenserar. Missfärgning är en indikering på att inneluften har kommit ut i vinden så att ett gynnsamt klimat för en mikrobiell tillväxt har uppstått. Det kan vara en indikering på att ventilationen inomhus är undermålig. För detta fortgå finns det en risk att man kan få skador på konstruktioner som i en förlängning påverkar byggnaden negativt.

Bilden visar vy av vind.

Konturerna på missfärgningarna kan t.ex. ritas in för att få en bättre kontroll över missfärgningarna, skulle de öka i omfattning bör kontakt tas med en fackman för vidare kontroll/åtgärd. Se även rubrik Tak.

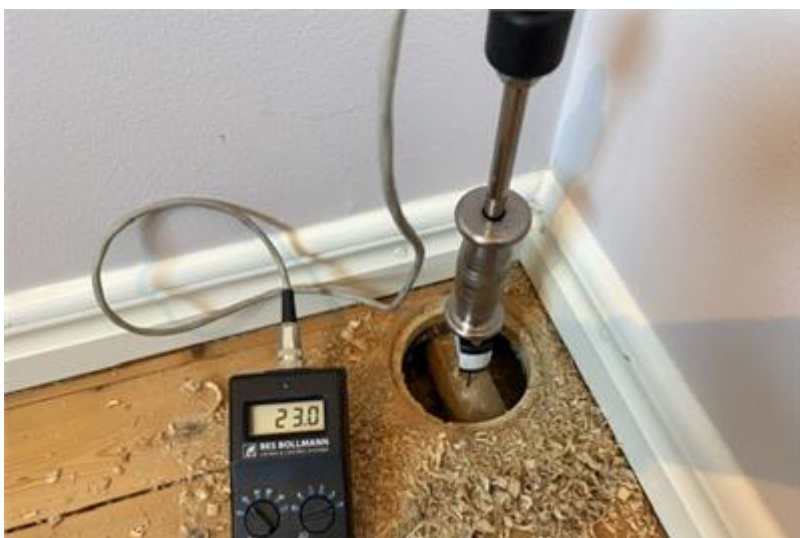
Byggnadsdel	Källare.
Konstruktionsdel	Uppreglad golvkonstruktion.
Konstruktionsuppbyggnad	Betong/murverk, regler av trä, golv av trä.

Det kritiska gränsvärdet för mikrobiell tillväxt är ca 17% fuktkvot i trä och för rötskador/svamp ca 28% fuktkvot i trä.

Vid kontroll av konstruktion mättes fuktkvoter stickprovsvis i en uppreglad golvkonstruktion genom ett provhål i golvet i sovrummet till ca 23% fuktkvot. En avvikande lukt kunde kännas i provhålet.

Det rekommenderas att denna besiktning kompletteras med en fördjupad undersökning för att utreda orsaken till samt omfattningen av de fuktrelaterade skadorna/bristerna.
