# Besiktningsprotokoll

Anticimex Överlåtelsebesiktning av småhus - nivå 1

| Fastighetsbeteckning:<br>Bergagärde 1:12 | |

| Besiktningsdatum:<br>2026-04-22 | Protokollnummer:<br>69657822 |

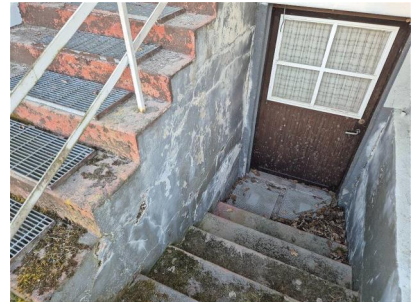
Trappan är motgjuten mot huset.

Eftersom trappan är motgjuten mot huset finns risk att vatten tränger in i anslutande konstruktioner vilket i sin tur kan leda till fuktrelaterade skador.

Vidare noteras lokal avsaknad av färg på sockel samt ett mindre underhållsbehov.

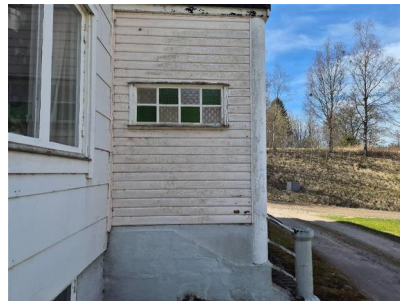
Lokala otätheter/sprickor finns i eternitbeklädningen ovanför altan tak.

Otätheterna medför en ökad risk för att fukt tränger in bakom fasaden vilket i sin tur kan orsaka fuktskador.

Vidare noteras att träfasad vid husets entré är i behov av målning/underhåll.

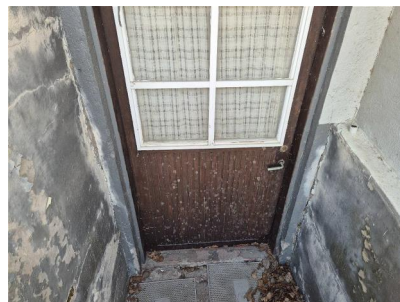
Dörr/fönster är lokalt i behov av målning/underhåll.

Trädetaljer där målningsbehov finns riskerar att få fukt- och rötskador på grund av sämre vattenavvisande förmåga.

För att öka livslängden på dörr rekommenderas målning och underhåll.

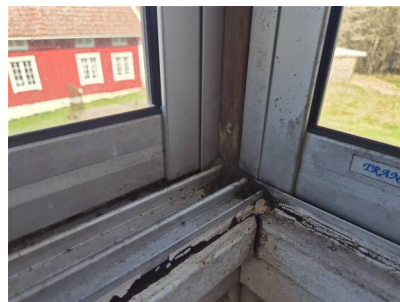
Synlig fukt påverkan i trä detaljer i anslutning skjutglaspartier.

Tillse skjutpartiernas täthet samt genomför underhåll på de fukt påverkadedetaljerna.

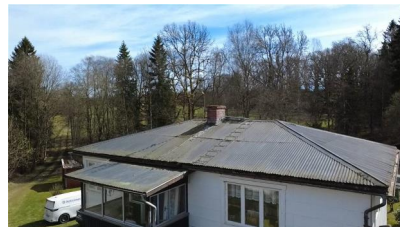
Taket har besiktigats från markyta samt med hjälp av drönare.

Vid besiktning noteras att plåttaket har otätheter och bedöms vara äldre. Vidare noteras att det saknas väderskydd över skorsten.

Brister i taktäckningen kan leda till att regn- eller smältvatten tränger ner i underliggande takkonstruktion och orsakar fukskador.

Vi rekommenderar en tak entreprenör kontaktas för vidare kontroll och åtgärd.

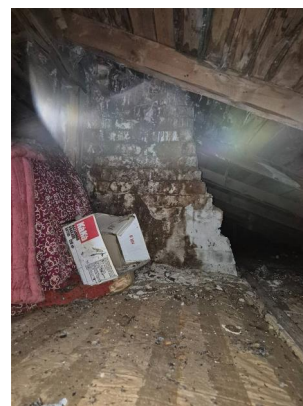
Vindsutrymmet saknar landgångar.

Vindsutrymmet kunde inte besiktas i sin helhet eftersom landgångar saknas.

Från luckan noteras att det förekommer missfärgningar/påväxt i anslutning till murstocken.

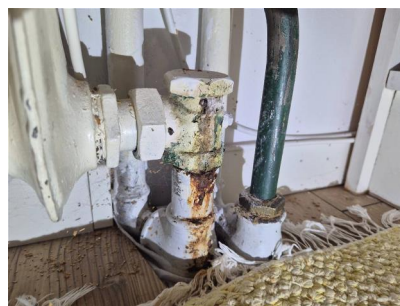
Mindre dropläckage förekommer på elementrörskoppling

Det rekommenderas att kontakta rörmockare för åtgärd.

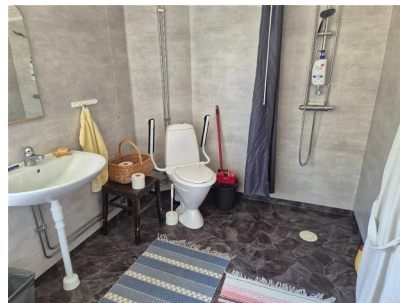
Rör genomföring till radiator finns i golv.

Vidare noteras att det förekommer mindre lågpunkter i golvfallet.

Rör genomföringar i golvet medför en ökad risk för att vatten tränger ner i omkringliggande konstruktioner och orsakar fuktskador.

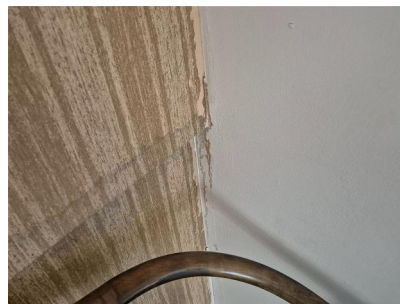
Väggen har fuktfläckar.

Fuktfläckar kan bero på olika saker, och kan vara ett tecken på en tidigare eller en pågående fuktskada.

Vi rekommenderar en fördjupad undersökning för att bedöma orsak och omfattning.

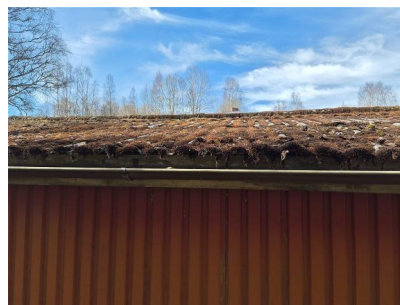
Äldre yttertak av eternit.

Garagetaket är till stor del täckt med mossor.

Eftersom husets taktäckning är äldre har det ett minskat motstånd mot vatteninträngning. Detta i sin tur kan leda till fuktskador på träläkt och vidare ner i underliggande konstruktioner.

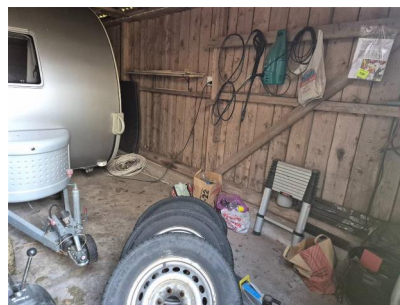
Grundläggningen består av en betongplatta på mark utan underliggande isolering. Väggsyllar riskerar att drabbas av fuktskador på grund av naturlig fuktpåverkan om fuktskyddet är bristfälligt utför alternativt saknas. Fuktvandring kan ske från marken genom betong till organisktmaterial genom så kallad kapillarsugning och diffusion, vilket kan leda till skador med lukt av mikrobiell karaktär. Risk för mikrobiell tillväxt föreligger om den relativa fuktigheten i den omgivande luften är över 75% vilket i furuvirke motsvarar en fuktkvot på 17%.
