Besiktningssprotokoll

Anticimex Försäkringsbesiktning i samarbete med Fastighetsbyrån

Fastighetsbeteckning: Knr5573266	
Fastighetsadress: Uppgift Saknas	
Postnummer: 554 54	Ort: Jönköping

Besiktningdatum: 2026-04-27	Protokollnummer: 69600414
Temperatur: 5 °C	Väderlek: Klart
Tekniker: Tomas Odelrot	
E-post: tomas.odelrot@Anticimex.se	
Kontor: Jönköping	
Närvarande: Fastighetsägare

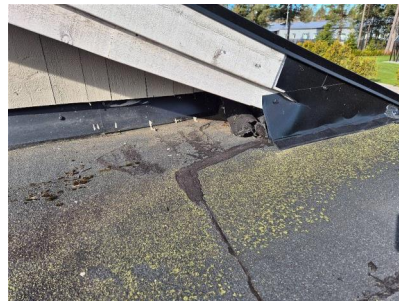
På takpappen över garage förekommer glipor och blåsor.

Kan innebära ett minskat motstånd mot vattengenomträngning. Detta i sin tur kan leda till att takkonstruktionen drabbas av fuktskador.

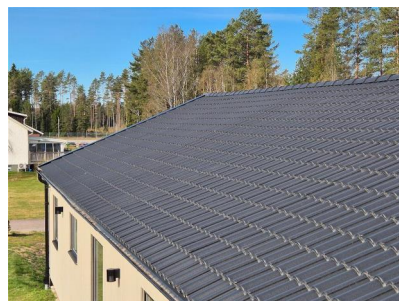
Villans tak är bitvis ojämn.

Bedöms inte lett till andra skador.

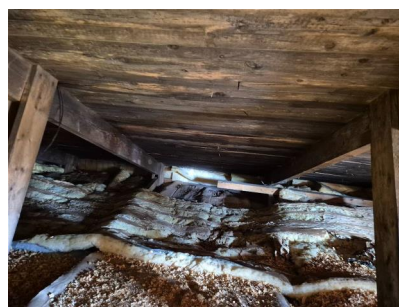
Vid kontroll av vinden har fuktvärden under kritisk fuktnivå för mikrobiell tillväxt uppmätts, dock finns mikrobiell påväxt på underlagstak.

Fuktkvoten i underlagstak/takbjälkar uppmättes till 13 %. Riskgränsen är över 17%.

Den mikrobiella påväxten på underlagstaket är ett tecken på att vinden har tillförts eller tillförs fukt inifrån bostaden.

För att det inte ska bli sämre kan fukttilförseln inifrån bostaden behöva minskas. Det kan göras genom att ventilationen i bostaden förbättras samt att eventuella otätheter i vindsbjälklaget (tak-/väggvinklar, taklucka med mera) tätas. Läs Anticimex faktablad om ouppvärmda vindsutrymmen för tips och råd.

Förbättringar har utförts med fler tilluftsdon och flera ny fläktar som förstärker självdragsventilationen. Viktigt att fläktarna inte stängs av eller att man stänger tilluftsdon.
