Fastighetsbeteckning
Björkskatan 1:458
Adress
Blidvägen 278
97632 Luleå

Uppdragsnummer BD608
Besiktningdatum 2026-04-27
Besiktningföretag OBM Norrbotten AB
Besiktningförrättare Josef Ahlgren
Närvarande Fastighetsägare
Giltig till och med 2027-04-27

Byggnadsbeskrivning	Byggnadsår
Huset är ett 1½-planshus grundlagt med platta på mark.	1978
Till eller ombyggnad	Övrigt

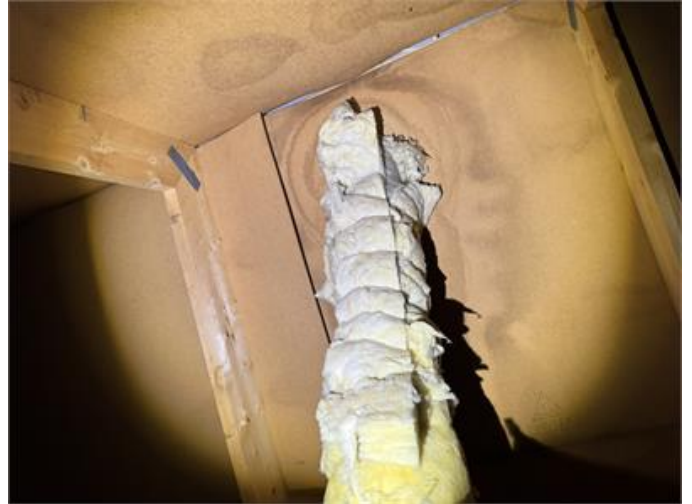
Fuktfläckar på underlagstak i vindsutrymmet.

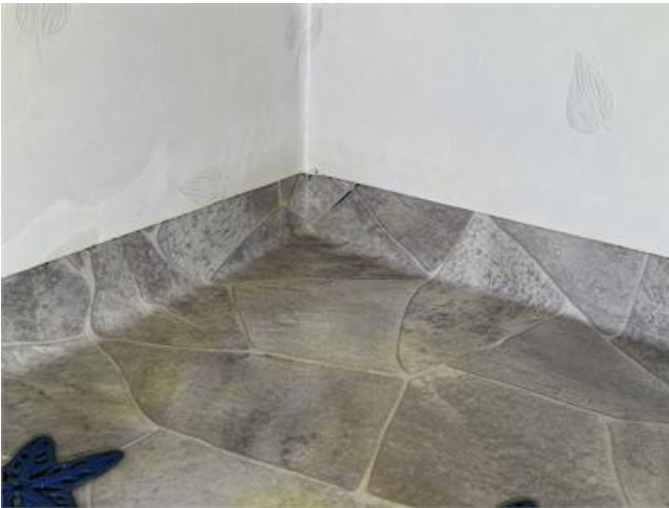
Spricka i ytskitsskarv i dusch på övre plan.

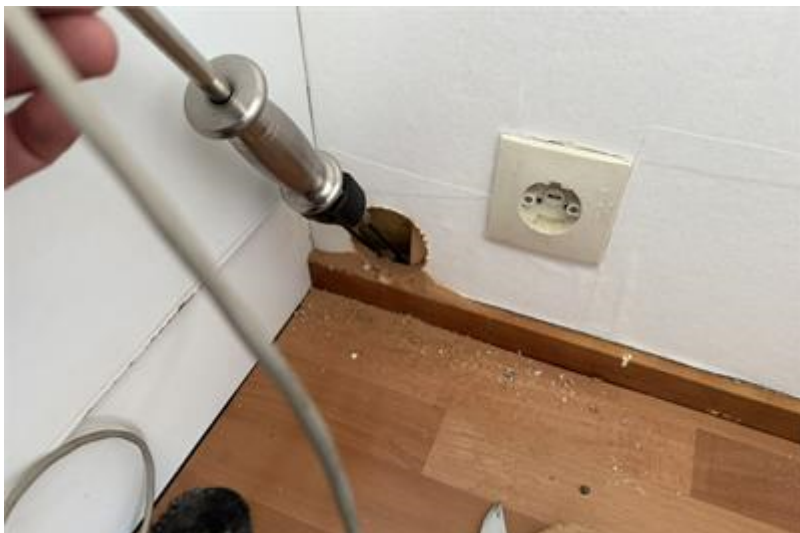
Byggnadsdel	Kök bakom spis
Konstruktionsdel	Flytande golv
Konstruktionsuppbyggnad

Fuktkvoten uppmättes i syllregel via hål i vägg till ca 10% FK.
Det kritiska gränsvärdet för mikrobiell tillväxt brukar anges till ca 15-17% fuktkvot (FK).

Vid kontroll av konstruktion uppmättes fuktvärden under kritisk nivå för mikrobiell tillväxt och normal lukt upplevdes.

Notera att stickprovsmässig undersökning är utförd samt att mätvärden normalt sett kan variera över årstiderna.
För att säkert fastställa konstruktionens kondition och fuktstatus måste en mer omfattande undersökning utföras.

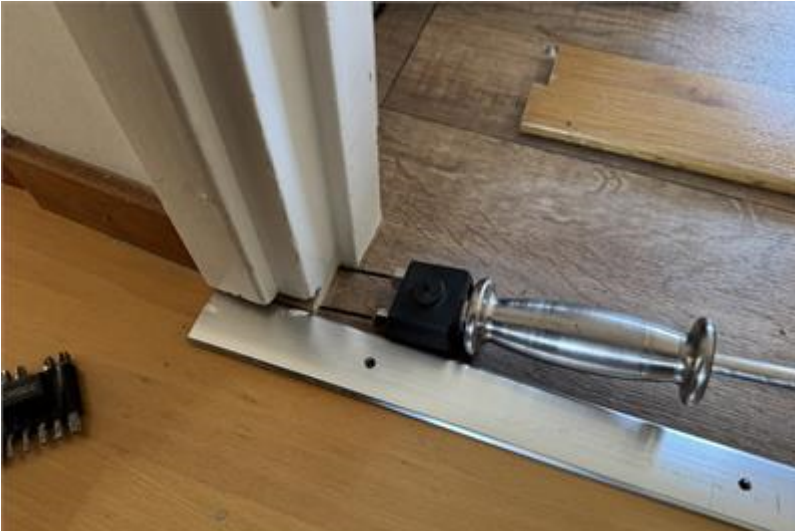
Byggnadsdel	Sovrum 1 dörröppning
Konstruktionsdel	Flytande golv
Konstruktionsuppbyggnad

Fuktkvoten uppmättes vid dörrkarm vid betongplattan till ca 5% FK.
Det kritiska gränsvärdet för mikrobiell tillväxt brukar anges till ca 15-17% fuktkvot (FK).

Vid kontroll av konstruktion uppmättes fuktvärden under kritisk nivå för mikrobiell tillväxt och normal lukt upplevdes.

Notera att stickprovsmässig undersökning är utförd samt att mätvärden normalt sett kan variera över årtiderna. För att säkert fastställa konstruktionens kondition och fuktstatus måste en mer omfattande undersökning utföras.
