# Besiktningsprotokoll

Anticimex Försäkringsbesiktning i samarbete med Fastighetsbyrån

| Fastighetsadress:<br>Furet 5 | |

| Besiktningsdatum:<br>2026-04-23 | Protokollnummer:<br>69668233 |

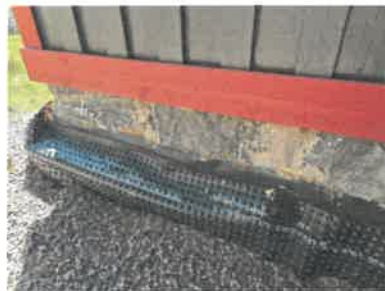
Utvändigt fuktskydd ligger oskyddat ovan mark.

Risk finns att det utvändiga fuktskyddet skadas och funktionen försämras.

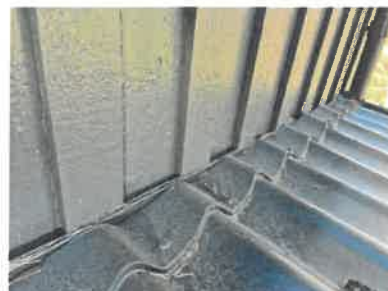
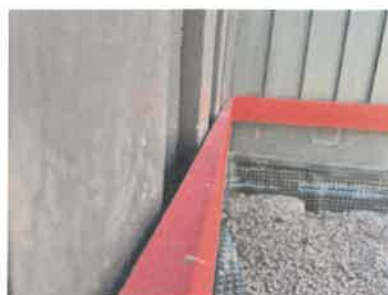
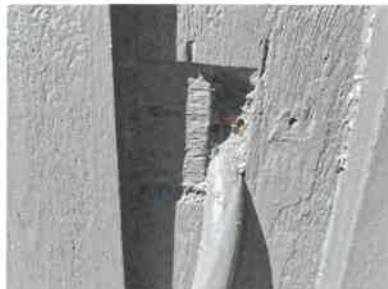
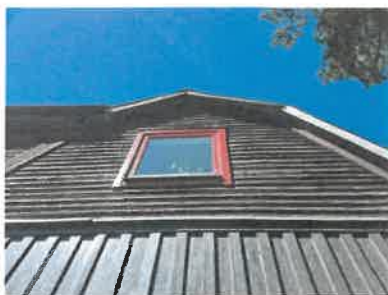
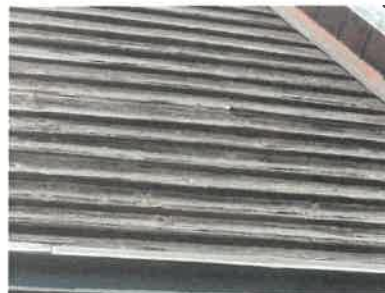
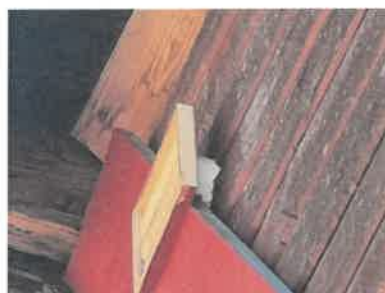
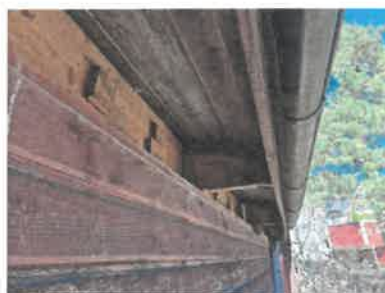
Fasadpanelen på övre plan är i dåligt skick torr, vriden och är i behov av byte.

Vidare saknas anslutningsplåt mellanfasad/tak på tvättstugan, vågrät dekorationspanel finns i nederkant av fasaden som saknar avrinning i ovankant. Rekommenderar att den tas bort/alternativt att droppnäsa/avrinning och tätning med mjukfog i överkant görs. Otätheter finns lokalt i fasad, rekommenderar tätning med mjukfog. Tilluftsventil på fasad ser otät ut vid genomföringen, tätas med mjukfog. Panel saknas vid takfot (sims), yrsnö kan lägga sig bakom fasaden samt skadedjur kan ta sig in, rekommenderar montering.

Ovannämnda noteringar kan resultera i fuktrelaterade skador i underliggande konstruktion.

För att öka livslängden på en fasadbeklädnad rekommenderas regelbunden målning och underhåll. I samband med fasadbyte rekommenderas att bakomliggande ytor kontrolleras.

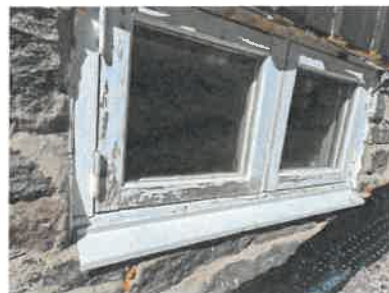
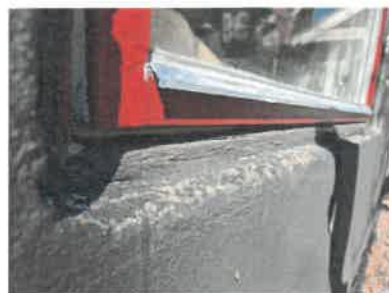
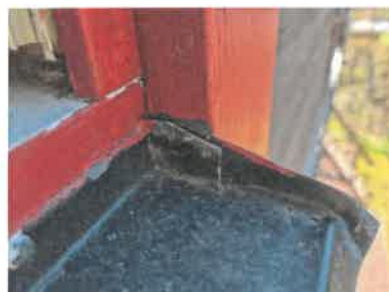
Fönster har färgsläpp och torrsprickor. Lokalt saknas fönsterbleck och otätheter finns vid uppvikta gavlar på vissa fönsterbleck.

Fönsterbågar och fönsterkarmar där målningsbehov finns (samt ovannämnda noteringar) riskerar att få fukt- och rötskador på grund av sämre vattenavvisande förmåga.

För att öka livslängden på fönster rekommenderas tätning med mjukfog, målning och underhåll.

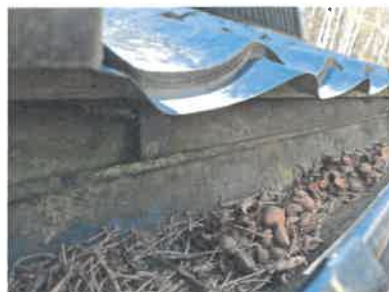
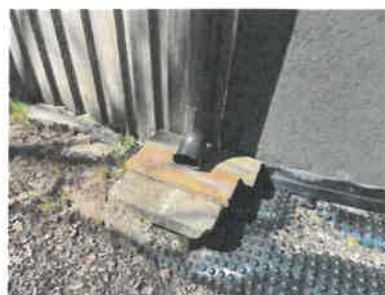
Hängrännor är skräpfyllda.

Eftersom hängrännor är fulla med skräp finns risk för fuktskador på fasad och sockel då vatten kan svämma över.

Stuprör är inte anslutet till markledning.

Stuprör som inte är anslutet till markledning kan medföra en ökad fuktbelastning på grundmur/sockel som i sin tur kan leda till fuktrelaterade skador.

För att förhindra översvämning rekommenderas rensning av hängrännor

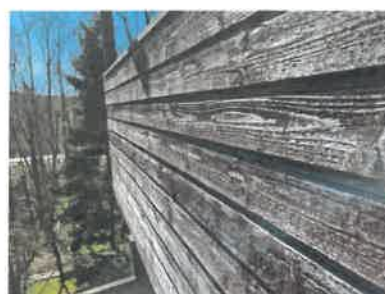
Balkongräcke har färgsläpp och torrsprickor.

Balkongräcke och träkonstruktioner där målningsbehov finns riskerar att få fukt- och rötskador på grund av sämre vattenavvisande förmåga.

För att öka livslängden på balkongräcke rekommenderas målning och underhåll.

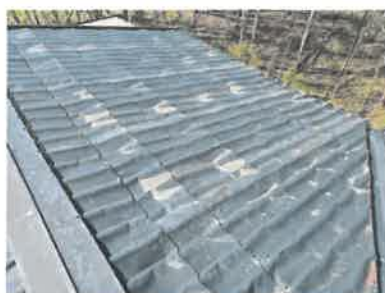
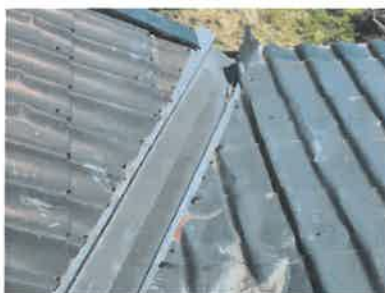
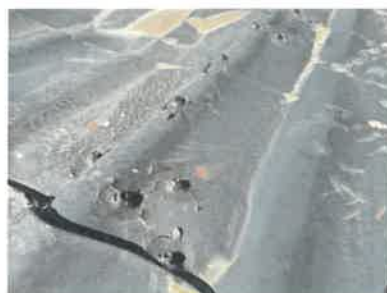
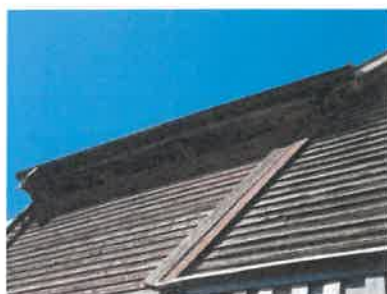
Takomläggningen är inte fackmässigt\* utförd.

Gammal underlagspapp samt bristfällig infästning, lågpunkter/deformation av plåt, otätheter samt tätningar/lagningar med mjukfog och överlapp saknas lokalt i vinkelrännor

Ovannämnda kan leda till fuktskador i underliggande konstruktioner. \* Fackmässigt utförande innebär att arbetet ska utföras enligt Boverkets byggregler, gällande branschregler samt monteringsanvisningar för samtliga material.

Vidare noterades fuktfläckar i takfot (kan vara äldre) dessa var ej nåbara för kontroll med fuktindikator.

Vi rekommenderar att du kontaktar en takläggare/plåtslagare för kontroll och åtgärd.

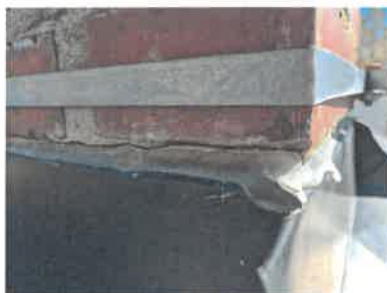
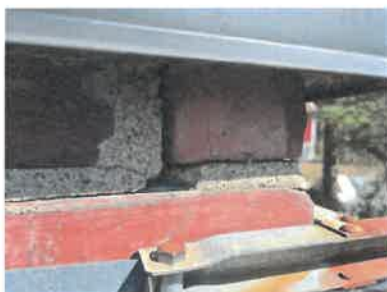
Otät mjukfog mellan anslutningsplåt/murstock förekommer samt sprickor/fogsläpp finns lokalt på murstocken.

Risk för fuktrelaterade skador i underliggande konstruktion.

Rekommenderar kontakt med murare för bedömning/omfattning/åtgärd.

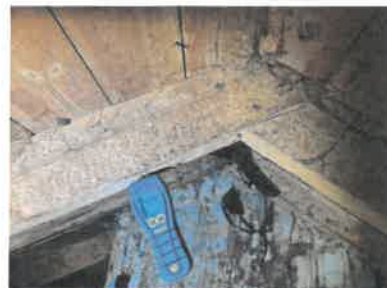
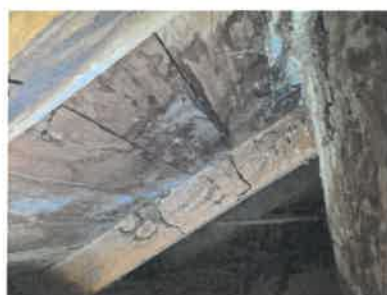
Kontroll har gjorts endast på ena sidan av murstocken (vid inspektionslucka), då landgång saknas på vindsutrymmet på andra sidan av murstocken. Utrymmet på tillbyggd del, bedöms vara för igenbyggt för kontroll.

Fuktvärden uppmättes under kritisk fuktnivå för mikrobiell tillväxt och en normal lukt upplevdes. Fuktkvoten i underlagstak/takbjälkar uppmättes till 11,4 % (risk för mikrobiell tillväxt föreligger vid 17 % och över).

Fuktfläckar förekommer på underlagstaket mest runt murstocken, torrt vid kontroll med fuktindikator.

Rekommenderar montering av landgångar så hela vindsutrymmet kan avsynas.

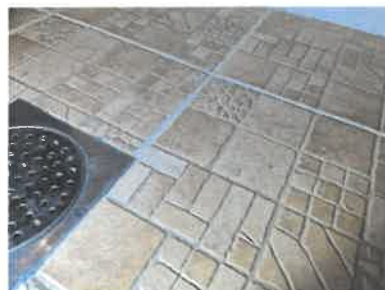
Klinker har släppt från underlaget ("Bom") samt klinker vid golvbrunnen har spruckit.

Felet som uppstått är att vidhäftningen mellan klinker och underlag har upphört. Sk "bom/ bomljud".

Vidare noterades lokalt bristfälligt fall förekommer på golv samt att brunnsmanschetten är felmonterad samt klämringen verkar ej tillräckligt åtdragen. Detta avviker från monteringsanvisning.

Ovannämnda kan leda till fuktskador i bakomvarande konstruktioner.

Vi rekommenderar en fördjupad undersökning för att bedöma orsak och omfattning.

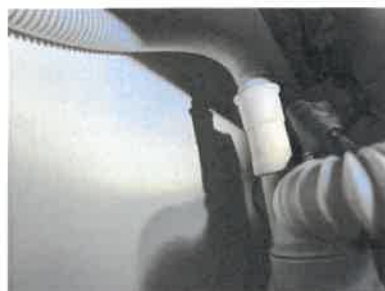
Fuktskydd saknas i diskbänksskåp samt under kyl/frys.

Utan fuktskydd är det svårt att upptäcka läckage från rörledningar. Vatten kan då tränga in i omkringliggande konstruktioner och orsaka fuktskador.

Vidare saknas slangklämma på avloppslang från diskmaskin. Rekommenderas att sådan monteras för att undvika fuktrelaterade skador.

För att upptäcka eventuella läckage, installera fuktskydd.

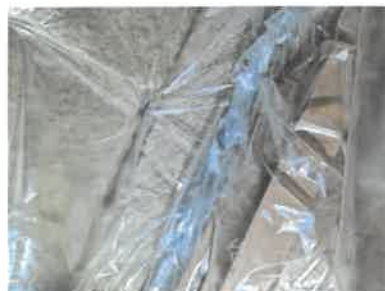
Ångspärren som är uppsatt är inte åldersbeständig.

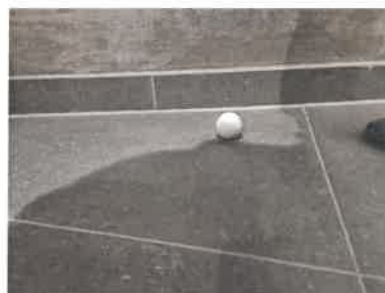
Lokalt bristfälligt fall förekommer på golv utanför våtzon.

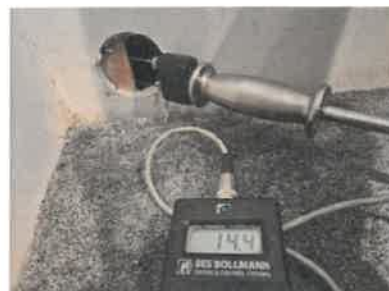
Fuktkvoten uppmättes till 14,4 % i träregel och en normal lukt kunde kännas i provhål samt i golv/vägg vinkel.

Befintlig påreglad vägg och eventuella väggsyllar riskerar att drabbas av fuktskador på grund av naturlig fuktpåverkan. Detta i sin tur kan leda till mikrobiella skador (angrepp av mikroorganismer) som kan resultera i att mikrobiell lukt sprids till boendemiljön.

Vid luktkontroller i golv/väggvinklar kunde ingen avvikande lukt noteras.

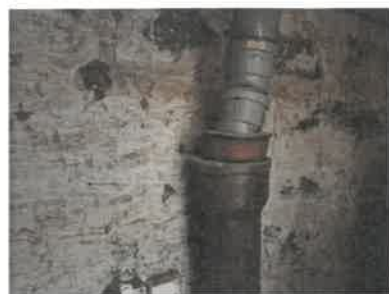
Delar av VA (vatten- och avloppsanläggningen) i huset är äldre. Äldre vatten- och avloppsrör samt golvbrunnar kan orsaka fuktrelaterade skador i konstruktionen.

Kontakta en rörläggare för kontroll och åtgärd.
