**Fastighetsuppgifter**

Träkvista 1:517

Sjöutsikten 8

**Besiktningsuppgifter**

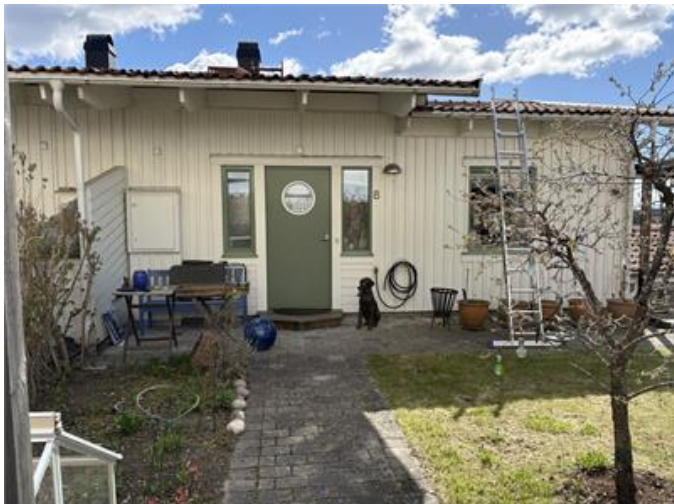
Bild från övre entrésidan
