Fastighetsuppgifter

Amtorp 1:20

**Besiktningssuppgifter**

Uppdragsnummer	A36505
Besiktningsdatum	2026-04-27
Besiktningföretag	OBM Byggnadsmiljö AB
Besiktningförrättare	Connie Åkerlund
Närvarande	Säljare
Giltig till och med	2027-04-27

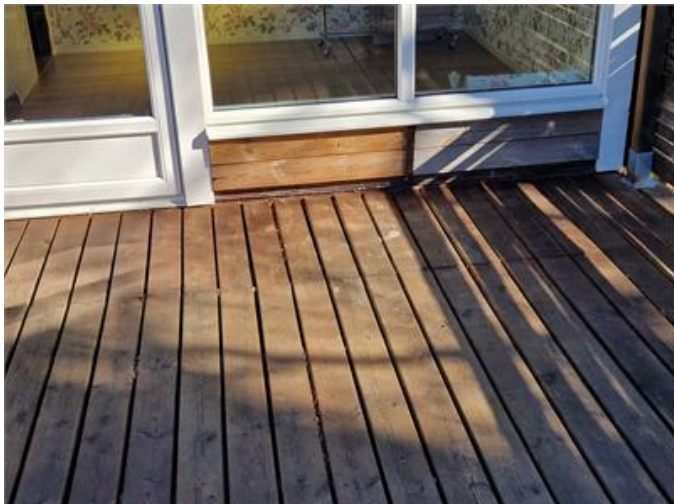
Fasad:
Trallbrädor har delvis använts som fasadpanel.

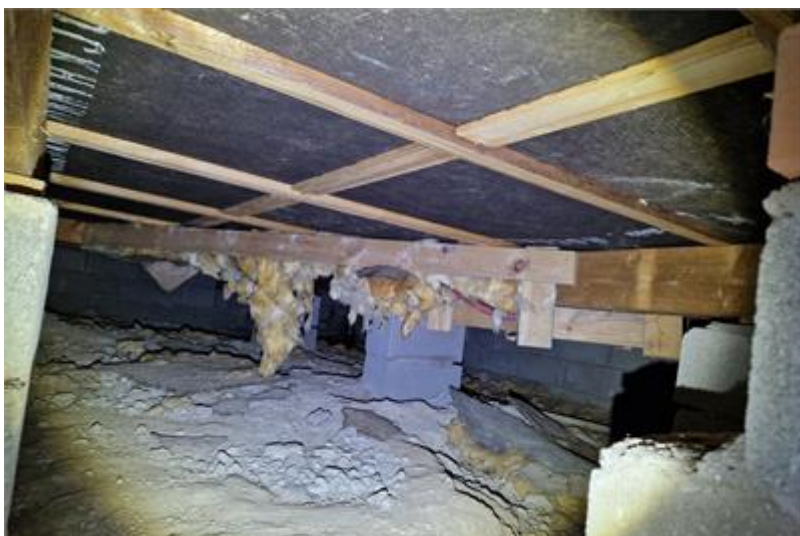
Det kritiska gränsvärdet för mikrobiell tillväxt brukar anges till ca 15-17% fuktkvot (FK).

- FK i aktuell grund uppmättes till 18% och en mikrobiell/kemisk lukt upplevdes i utrymmet.
- Rötskyddsbehandlat material förekommer.
- Markbädden delvis fuktig.
- Organiskt material förekommer på markbädden.
- Isolering har delvis lossnat och bör justeras.
- Fuktbläckor förekommer kring avloppsrör. (Fuktindikering vid besiktningstillfället visade inga förhöjda fuktvärden.)

En vidare undersökning bör utföras för att konstatera orsaken till och omfattningen av ovanstående noteringar.
