Korkskruven 6

Brokvarnsvägen 4

Uppdragsnummer	A36510
Besiktningdatum	2026-04-27
Besiktningföretag	OBM Byggnadsmiljö AB
Besiktningförrättare	Connie Åkerlund
Närvarande	Säljare
Giltig till och med	2027-04-27

Byggnadsbeskrivning	Byggnadsår
Enplanshus med källare	1962
Till eller ombyggnad	Övrigt
	Huset möblerat vid besiktningstillfället.

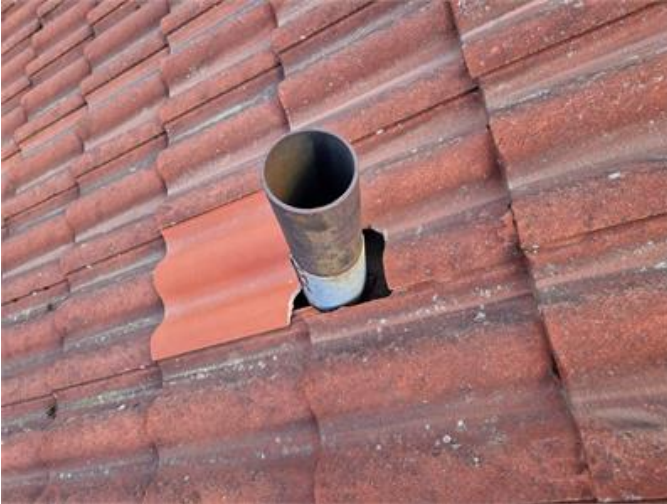
Tak:  
Otätheter noterades runt avluftningsrör

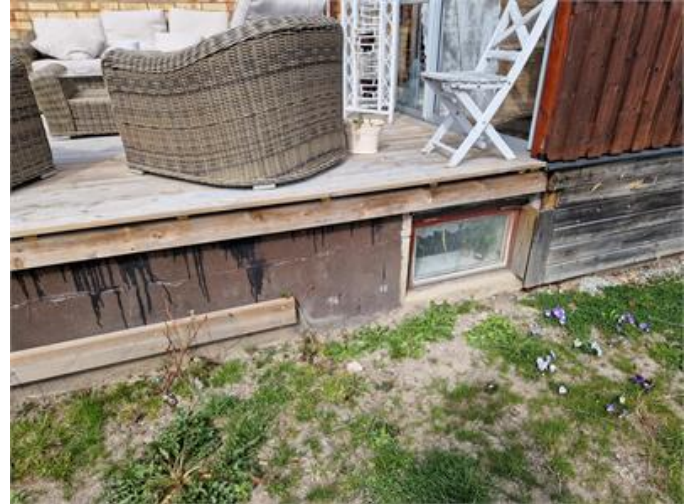
Fasad och Sockel		X			- Lagningar förekommer i tegelfasadens fogar. - Spruckna fogar förekommer. - Huset har gjuten källartrapp som exponeras för vatten och som är infäst i vägglivet. - Den tekniska livslängden på källarytterväggarnas fuktisolering anses delvis vara passerad, se även info på protokollets näst sista sida Pos. 6. - Rörelsesprickor förekommer i sockel.
Trappor/altan/uterum		X			- Utformning av trapppräcken medför fallrisk (avser i första hand barn). - Instabilt trappräcke mot källartrappa. - Uterummet har behov av målning/underhåll. - Altangolvet utgör tak för underliggande konstruktioner och det är därför viktigt att säkerställa att tätskiktet fungerar tillfredsställande så att fuktskador inte uppstår. - Uterum av enklare teknisk byggstandard.
			X		Altangolvets tätskikt är ej besiktningsbart (på grund av ovanpåliggande trall/uterum)och kan därför ej bedömas. Se även bild sid 5.

Trappor/Altan/Uterum:  
Altangolvets tätskikt är ej besiktningsbart (på grund av ovanpåliggande trall/uterum)
