Skår 1:14

Skår Södergård 155

Uppdragsnummer	O31683
Besiktningsdatum	2026-04-24
Besiktningföretag	OBM Besiktning Väst AB
Besiktningförrättare	Daniel Thelin
Närvarande	Säljare
Giltig till och med	2027-04-24

Byggnadsbeskrivning	Byggnadsår
1 1/2-planshus på källare och kryppgrund.	1947
Till eller ombyggnad	Övrigt
	Huset möblerat. Förråd/carport ingår ej i besiktningsuppdraget.

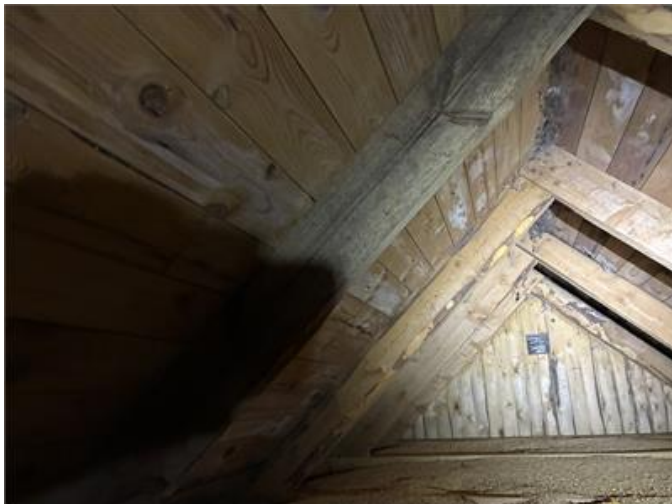
Den upptäckta mikrobiella påväxten på underlagstaket indikerar att vinden periodvis tillförs eller har tillförts fukt inifrån bostaden, som den kallare delen av året riskerar att kondensera mot underlagstaket (sk konvektionsskada). För att komma tillrätta med detta måste fukttilförseln inifrån bostaden minskas. Detta kan göras genom att ventilationen i bostaden förbättras samt att eventuella otätheter i vindsbjälklaget (tak/väggvinklar, vindslucka mm.) tätas. Generellt rekommenderas forcerad frånluftsventilation i våtrum och friskluftsventiler i sovrum och sällskapsrum, särskilt viktigt på övre plan. Missfärgningar på underlagstaket kan med fördel bevakas över tid, t.ex. markera dess utbredning med penna och dateras.

Nockvind: Mikrobeill påväxt noterades på underlagstaket.

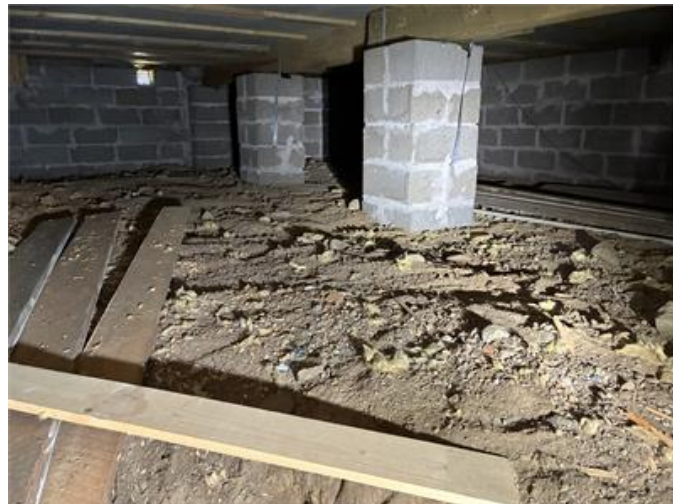
Krypgrunder är generellt ansett som en riskkonstruktion för fuktskador. På grund av förhöjd fuktstatus, dels orsakad av fuktvandring från marken och dels orsakad av uteluft som släpps in i grunden (främst under den varma tiden av året), kan fuktskador/mikrobiell tillväxt/luft med negativ inverkan på såväl byggnaden som inomhusmiljön uppstå i utrymmet och angränsande konstruktioner.

Krypgrund: Översiktsbild. Virke/virkesspill finns på marken.

Möjlighet finns att installera en för ändamålet avsedd krypgrundsavfuktare (adsorptionsavfuktare) samt tät montering av plast på marken för att säkerställa ett torrare klimat i utrymmet.

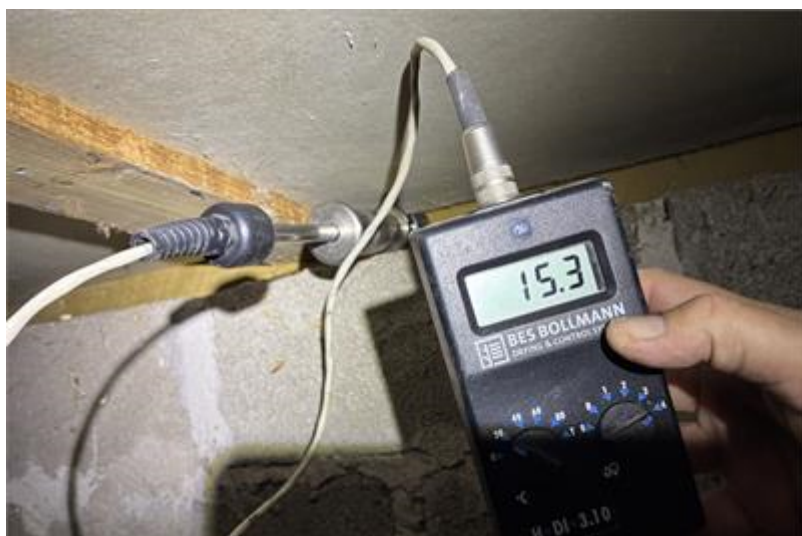
Bilaga 1 för kontroll av valda konstruktioner

Byggnadsdel	Krypgrund.
Konstruktionsdel	Träbjälklag.
Konstruktionsuppbyggnad	Uteluftsventilerad krypgrund med isolerat träbjälklag ovan murade grundmurar av betongsten. Marken är jord.

Svagt avvikande unken/mikrobiell lukt upplevdes vid tillträde till utrymmet.

Virke/virkesspill finns på marken.

Fuktvärden under gränsvärde för mikrobiell tillväxt uppmättes.

Fuktkvoten uppmättes till 15-16%.

Krypgrunder är generellt ansett som en riskkonstruktion för fuktskador. På grund av förhöjd fuktstatus, dels orsakad av fuktvandring från marken och dels orsakad av uteluft som släpps in i grunden (främst under den varma tiden av året), kan fuktskador/mikrobiell tillväxt/luft med negativ inverkan på såväl byggnaden som inomhusmiljön uppstå i utrymmet och angränsande konstruktioner.

Möjlighet finns att installera en för ändamålet avsedd krypgrundsavfuktare (adsorptionsavfuktare) samt tät montering av plast på marken för att säkerställa ett torrare klimat i utrymmet.

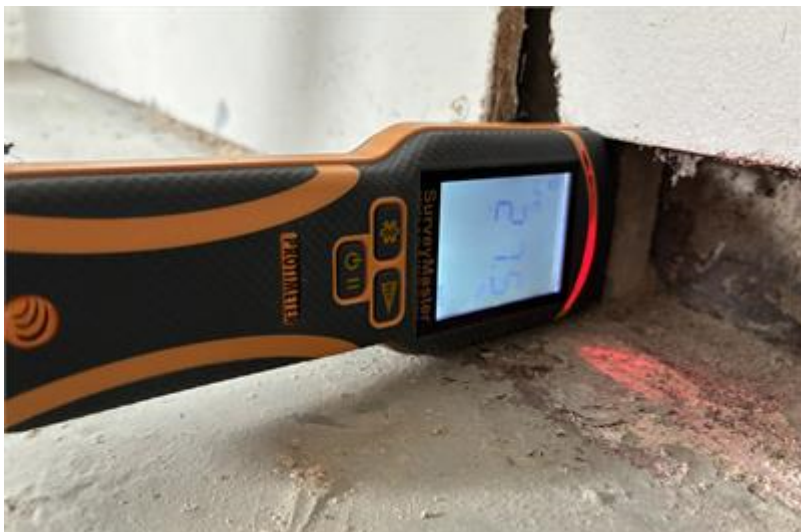
Bilaga 2 för kontroll av valda konstruktioner

Byggnadsdel	Källare.
Konstruktionsdel	Uppreglade väggkonstruktioner/skivor monterade på vägg.
Konstruktionsuppbyggnad	Källare med betonggjutning och murade grundmurar av betongsten. Uppreglade väggkonstruktioner eller träfiberskivor monterade på ytter och innerväggar i källarplan.

Missfärgningar finns på skivor i anslutning till golv.

Fuktvärden över gränsvärdet för mikrobiell tillväxt uppmättes.

Fuktkvoten uppmättes till 21-28% på flera olika mätpunkter nertill på väggkonstruktioner/skivor.

En äldre källare av detta slag utsätts i regel mer eller mindre för permanent fuktpåverkan från angränsande mark. Täta ytskikt (plastmattor, vissa färger mm) samt konstruktioner och beklädnader med organiska material mot golv- och väggytor bör undvikas, då fuktpåverkan och mikrobiell tillväxt (mögel/bakterier) kan uppstå, vilket kan leda till att avvikande mikrobiella lukter upplevs.

Det rekommenderas att avlägsna de uppreglade träkonstruktionerna mot källarväggar och golv.

Organiskt material eller täta ytskikt bör inte finnas i utrymmet. Denna rekommendation gäller hela källarplanet.
