Fastighetsuppgifter

Fastighetsbeteckning
Kleva 1:178
Adress
Hövikstrandsvägen 195A
47170 Höviksnäs

**Besiktningssuppgifter**

Uppdragsnummer P5522
Besiktningdatum 2026-04-21
Besiktningföretag OBM Besiktning Bohuslän AB
Besiktningförrättare Lars Olsson
Närvarande Säljare samt mäklare
Giltig till och med 2027-04-21

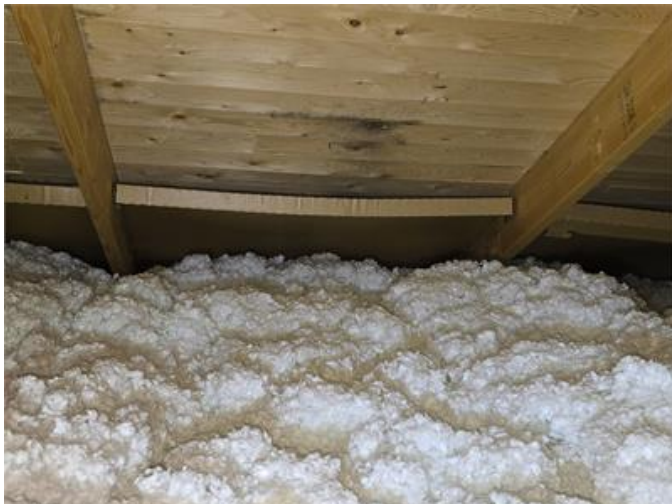
Nockvind: Ytlig mikrobiell påväxt noterades lokalt på underlagstak.

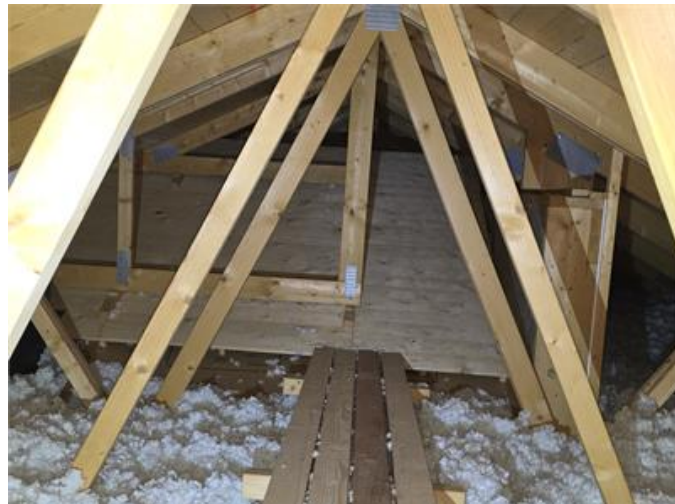
Nockvind: Översiktsbild.

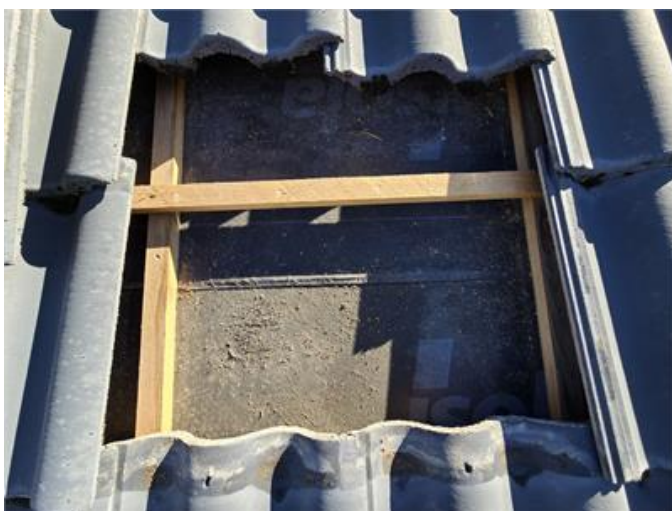
Tak: Stickprovskontroll under pannor.

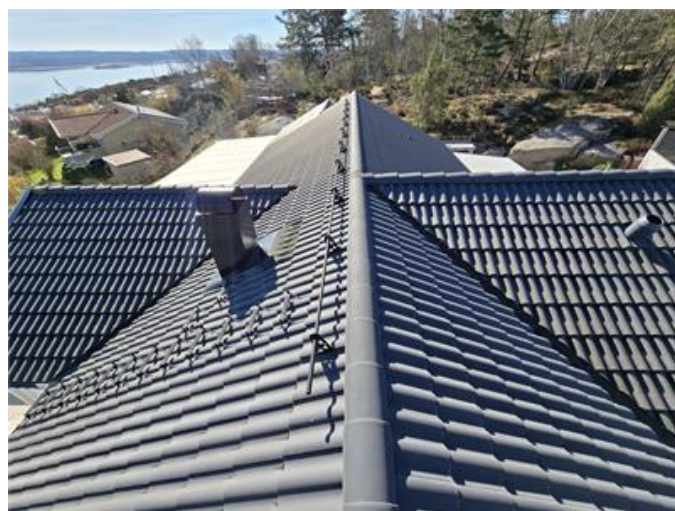
Tak: Översiktsbild.
