Besiktningssprotokoll

Anticimex Försäkringsbesiktning i samarbete med Fastighetsbyrån

Fastighetsbeteckning: Oxhagen 4:5	
Fastighetsadress: Backeredsvägen 9	
Postnummer: 442 90	Ort: Kungälv

Besiktningdatum: 2026-04-21	Protokollnummer: 69640056
Temperatur: 16 °C	Väderlek: Sol
Tekniker: Tobias Larsson	
E-post: tobias.larsson@anticimex.se	
Kontor: Göteborg	
Närvarande: Fastighetsägare

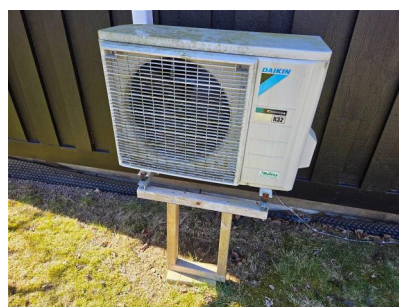
Kondensvatten från luftvärmepumpens utedel leds inte bort från husgrunden där marken ytterst lokalt lutar mot grunden.

Detta medför ökad risk för att vatten tränger in i anslutande konstruktioner, vilket i sin tur kan leda till fuktrelaterade skador. Observera att besiktning av byggnadens värmesystem eller värmepumpen inte har ingått i uppdraget.

Vidare noteras att det utvändiga fuktskyddet av typ platonmatta är synlig och lokalt avsaknar kantlister.

Då avslutningslisten/platonmatta ej är uv-skyddad finns risk för att livslängden förkortas pga. UV-strålar/solljus. Detta bedöms inte leda till några följdskador.

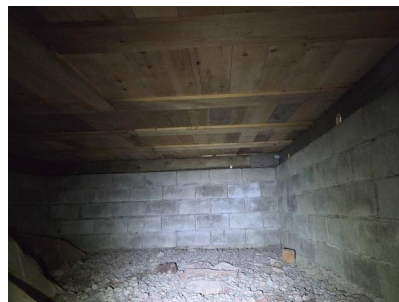
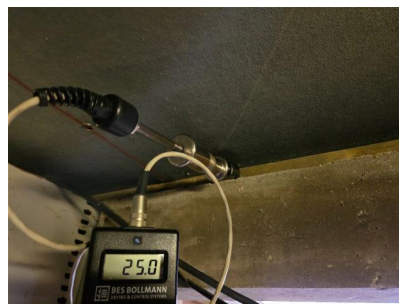
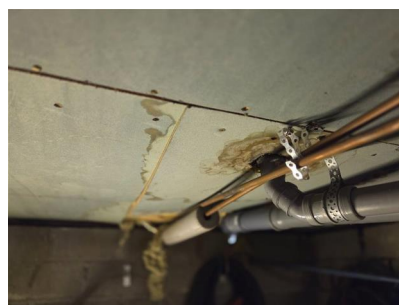
- Vid kontroll av konstruktion i krypgrund noterades fuktvärden över kritisk fuktnivå och det förekommer mikrobiell påväxt samt att lösöre/organiskt material finns i utrymmet.

Vidare noteras flertalet fuktfläckar på blindbotten där enstaka fuktindikeras med förhöjda värden.

Uteluftsventilerade krypgrunder med bjälklag av organiskt material har ofta fuktskador på grund av naturlig fuktpåverkan. Detta kan resultera i mikrobiella skador.

Risk för mikrobiell tillväxt finns om relativa fuktigheten i den omgivande luften är över 75 %. I furuvirke motsvarar det en fuktkvot på 17 %.
- Fuktkvoten uppmättes till mellan 18,7 - 25,0 % i undersida bjälklag/syll.

Vi rekommenderar en fördjupad undersökning för att bedöma orsak och omfattning.

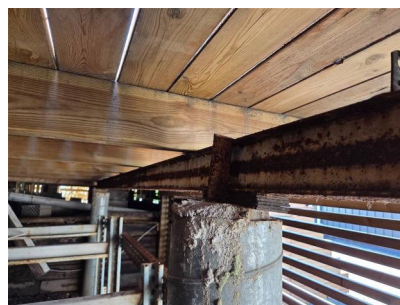
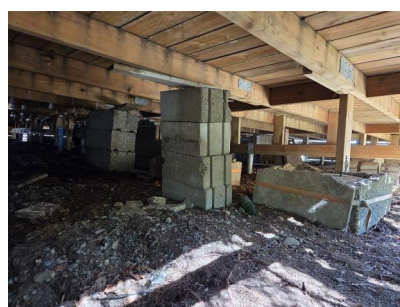
Äldre altaner påvisar visst underhållsbehov där lokal lutning samt svajigt räcke noteras.

Vidare noteras att altaners stålbalkar är rostpåverkade, enstaka plint/stämp lutar samt att ovanliggande plasttak har skador/hål,

Det rekommenderas att berörda delar hålls under uppsikt och åtgärdas vid behov.

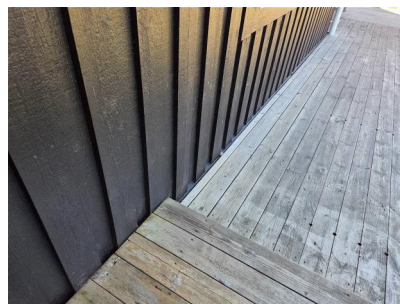
Fasadpanel avslutas nära/bakom trall lokalt.

Vid framtida målning/underhåll är detta något man får ta hänsyn till för att kunna måla fasadpanelen i sin helhet.

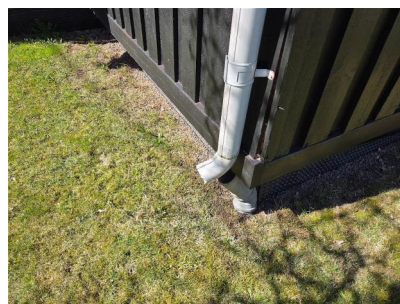
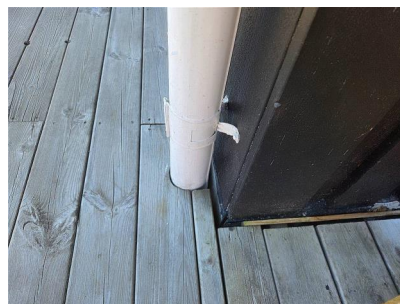
Enstaka stuprör avslutas nära husliv och vissa saknar lövsil.

Stuprör som avslutas intill husliv (ovan mark) kan medföra en ökad fuktbelastning på grundmur/sockel med fuktrelaterade skador som följd.

När det saknas lövsilar så finns det risk att det blir stopp i dagvattenledningen. För att hindra stopp i dagvattenledningar rekommenderas komplettering av lövsilar.

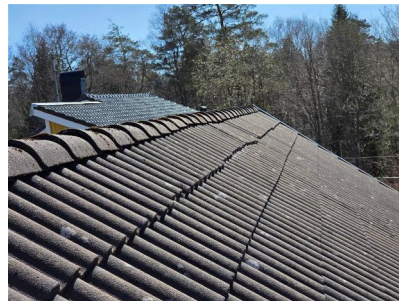
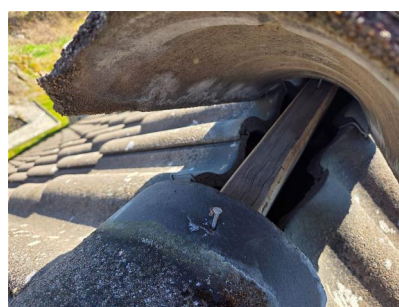
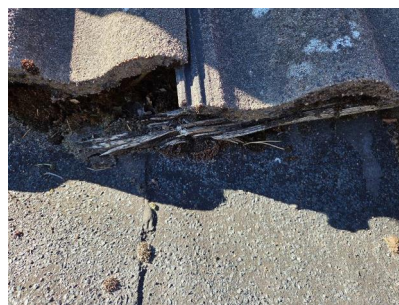
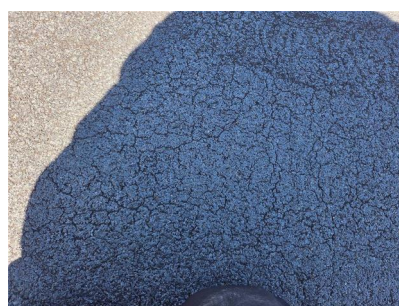
Yttertaket som är äldre påvisar anmärkningar gällande bla:

- Takpannor ur sitt läge/skadade noteras främst i rännalar.
- Underlagspappen har krackeleringar och är skör.
- Fotplåt samt nocktätning saknas.
- Fuktpåverkade läkt noteras i nederkant i anslutning mot tillbyggnad.
- Färgsläpp samt viss rostpåverkan finns på plåtdetaljer.
- Papptak (entré) påvisar krackeleringar, sprickor samt lokala släpp.

Takpannor, plåtdetaljer, underlagspapp och takpapp har enligt vår bedömning en begränsad livslängd. Eftersom husets taktäckning är äldre med noterade brister har det ett minskat motstånd mot vatteninträngning. Detta i sin tur kan leda till fuktskador på träläkt och vidare ner i underliggande konstruktioner.

Man kan dock förvänta sig att inom en rimlig framtid behöva lägga om taket enligt dagens standard.

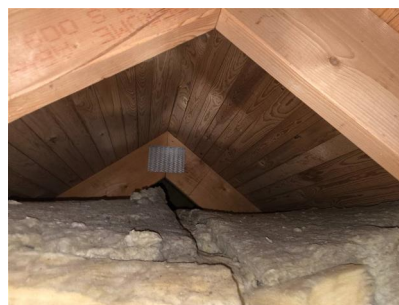
Vindsutrymmet kunde inte besiktas i sin helhet eftersom landgångar saknas samt pga låg höjd.

Vi rekommenderar en kompletterande besiktning när landgångar monterats och krypbart utrymme erhålls.

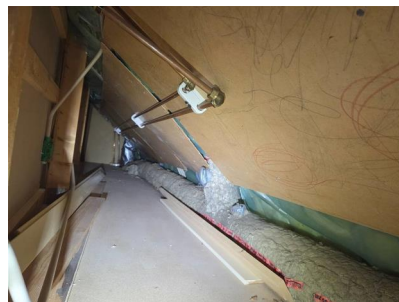
Flera rörkopplingar är placerade i sidovindsutrymme.

Vid eventuellt läckage finns risk att utläckande vatten tar sig ner i underliggande konstruktion med fuktrelaterade skador som möjlig följd.

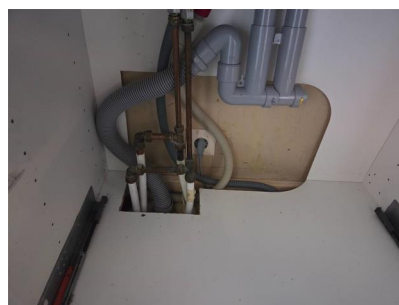
Fuktskydd saknas i diskbänksskåp samt under kylskåp. Vidare noteras att avloppsslang ej är fast förankrad och blandaren saknar vridstopp.

Utän fuktskydd är det svårt att upptäcka läckage från rörledningar. Vatten kan då tränga in i omkringliggande konstruktioner och orsaka fuktskador. För att upptäcka eventuella läckage, installera ett fuktskydd.

Det rekommenderas att förankra avloppsslang enligt leverantörens monteringsanvisning med en upphängningsbygel.

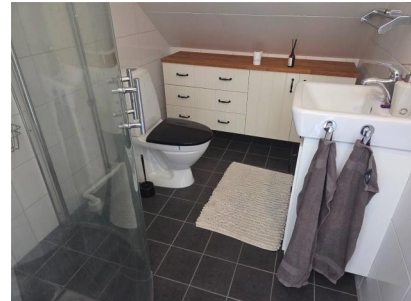
Golvlutning är något bristfälligt utförd utanför plats för dusch.

Fuktindikering i utrymmet gav inga förhöjda fuktindikationer.

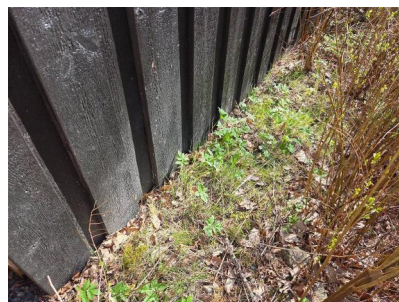
Fasadpanelen är visst i behov av målning/underhåll samt avslutas nära mark lokalt.

Fasadbeklädnad och träkonstruktioner där målningsbehov finns samt avslutas nära mark riskerar att få fukt- och rötskador på grund av sämre vattenavvisande förmåga. För att öka livslängden på fasadbeklädnaden rekommenderas målning och underhåll.

Om möjligt öka avståndet mellan fasad och mark.

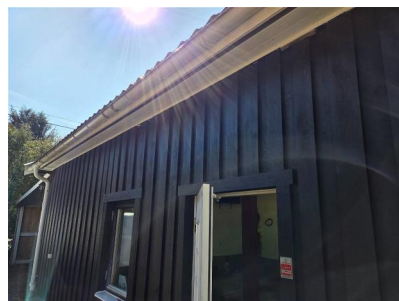
Överbleck saknas ovan fönster/dörr.

Avsaknad av bleck ovanför fönster medför en ökad risk för att vatten kan rinna in och orsaka fuktrelaterade skador i omkringliggande konstruktioner.

Vidare noteras att fönster är i behov av målning/underhåll.

Fönsterbågar och fönsterkarmar där målningsbehov finns riskerar att få fukt- och rötskador på grund av sämre vattenavvisande förmåga. För att öka livslängden på fönster rekommenderas målning och underhåll.

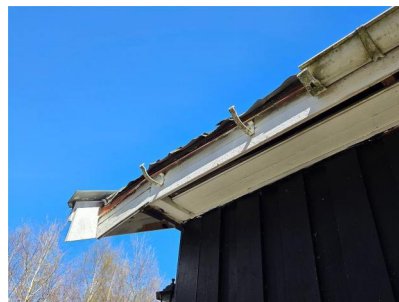
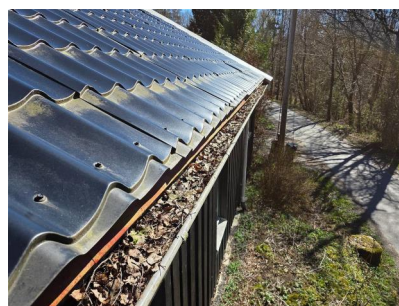
Hängränna saknas ytterst lokalt samt är skräpfyllda.

När hängrännor saknas utsätts fasad och grund för ökad fuktbelastning, vilket i sin tur kan leda till fuktskador i bakomliggande konstruktioner.

Eftersom hängrännor är fulla med skräp finns risk för fuktskador på fasad och sockel då vatten kan svämma över. För att förhindra översvämning rekommenderas rensning av hängrännor.

Vidare noteras en skadad lövsil som rekommenderas att bytas ut.

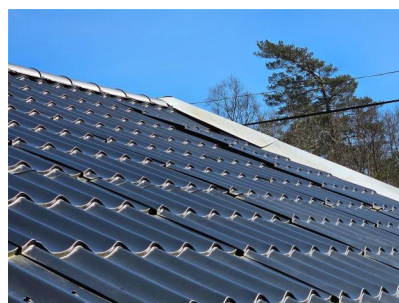
Lokala skador finns på plåttaket där vissa otätheter noteras.

Otätheterna medför en ökad risk för att fukt tränger in i underliggande konstruktion vilket i sin tur kan orsaka fuktskador.

Vidare noteras att vinskiveplåtar saknas på carporten. Detta bedöms som en mindre brist, men det rekommenderas att komplettera med för att undvika framtida rötskador i läkt/vindskivor.

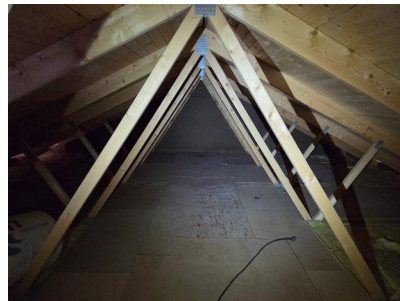
Inget att notera.

Fuktkvoten i underlagstak/takbjälkar uppmättes till mellan 6,6 - 8,5 %.
