Besiktningssprotokoll

Anticimex Försäkringsbesiktning i samarbete med Fastighetsbyrån

Fastighetsbeteckning: Blåsoppen 6	
Fastighetsadress: Bäverstigen 2	
Postnummer: 641 53	Ort: Katrineholm

Besiktningdatum: 2026-03-10	Protokollnummer: 69572321
Temperatur: 12 °C	Väderlek: Klart
Tekniker: Marcus Axinge	
E-post: marcus.axinge@anticimex.se	
Kontor: Eskilstuna	
Närvarande: Juha Aunonen / Fastighetsägare

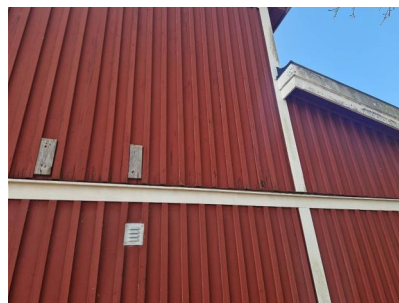
Utvändigt / Fasad

Enstaka panelbrädor har mindre rötskador.
Fasadpanelen är i behov av målning/underhåll.

Fasadbeklädnad och träkonstruktioner där målningsbehov finns riskerar att få fukt- och rötskador på grund av sämre vattenavvisande förmåga. För att öka livslängden på fasadbeklädnaden rekommenderas målning och underhåll. I samband med ommålning rekommenderas att de rötskadade panelbrädorna byts ut.

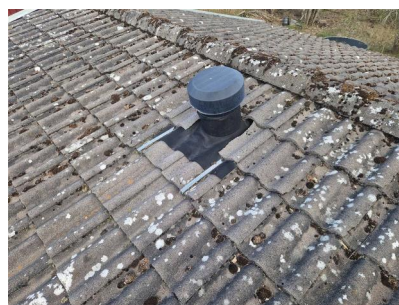
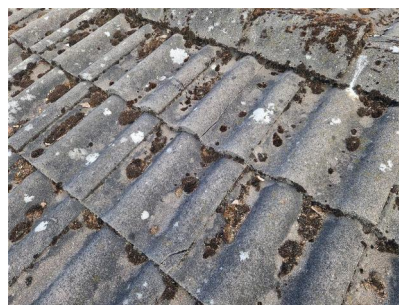
Utvändigt / Tak

- Yttertaket är äldre och i behov av renovering.
- Skador synliga från vind vid ventilations genomföring.
- Skadade pannor förekommer.

Taket är äldre och har passerat tiden för sin tekniska livslängd. Renovering av yttertaket rekommenderas. Kontakta en takentreprenör för en renovering. I samband med renoveringen bör omkringliggande konstruktioner kontrolleras för att upptäcka eventuella följdskador.

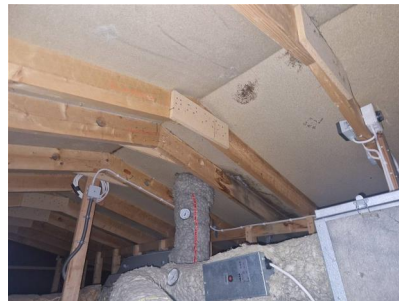
Utvändigt / Vind

Underlagstaket har fuktfläckar.

Fuktfläckar kan bero på olika saker, och kan vara ett tecken på en tidigare eller ett pågående läckage. Observera att takläggningen är äldre och någon lokal renovering förekommer ej.

Vi rekommenderar en fördjupad undersökning för att bedöma orsak och omfattning.

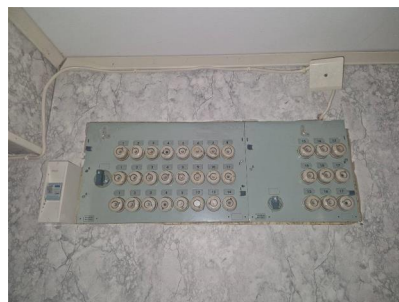
Entréplan / Entréhall

El-centralen har jordfelsbrytare.

Jordfelsbrytare finns installerad vid elcentralen.

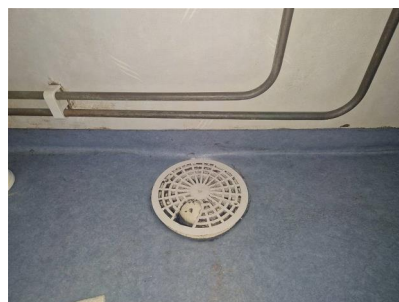
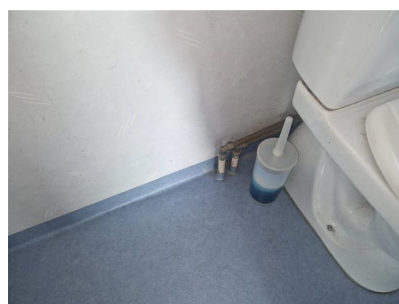
Övre plan / Dusch/Toalett

Våtutrymmet har äldre yt-/tätskikt.

- Golvbrunnen är placerad för nära vägg.
- Rör genomföring finns i golv.

Utrymmet är äldre och har passerat tiden för sin tekniska livslängd.

Renovering av utrymmet rekommenderas. Kontakta en behörig våtrumsentreprenör för en renovering. I samband med renoveringen bör omkringliggande konstruktioner kontrolleras för att upptäcka eventuella följdskador.
