# Besiktningssprotokoll

Fastighetsbeteckning: Hornnäs 1:84	
Fastighetsadress: Hornnäs 93	
Postnummer: 683 62	Ort: Ekshärad

Besiktningdatum: 2026-04-27	Protokollnummer: 69667130
Temperatur: 9 °C	Väderlek: Sol
Tekniker: Lennart Davidsson	
E-post: Lennart.Davidsson@anticimex.se	
Kontor: Karlstad	
Närvarande: Säljare

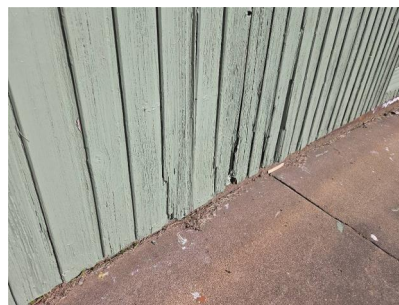
#### Utvändigt / Dörrar

Äldre panel på garageport med sprickor

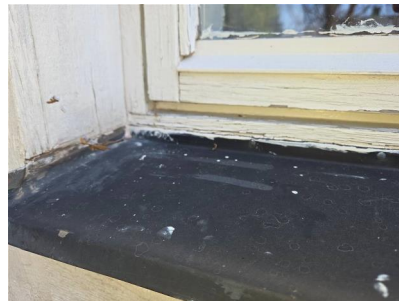
### Utvändigt / Fönster

Underhållsbehov speciellt på nedre del.

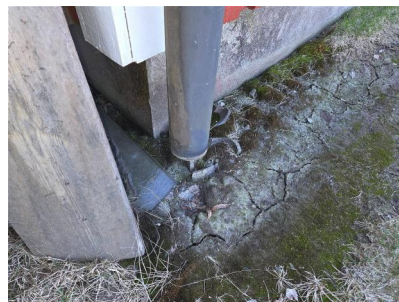
### Utvändigt / Hängrännor / Stuprör

Stuprör är bristfälligt anslutet till markledning.

Stuprör som avslutas intill huset (ovan mark) kan medföra en ökad fuktbelastning på grundmur/sockel som i sin tur kan leda till fuktrelaterade skador.

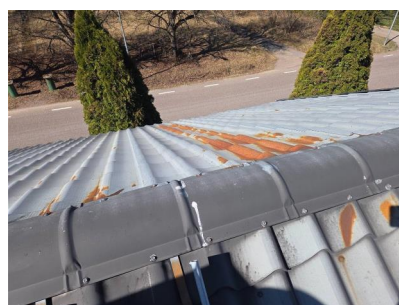
### Utvändigt / Tak

Solblekt plåttak med lokala rostfläckar.

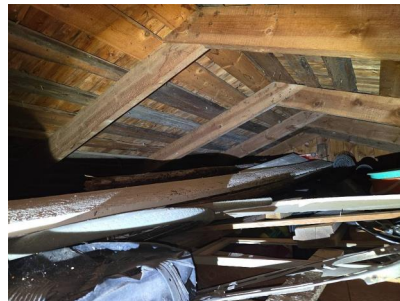
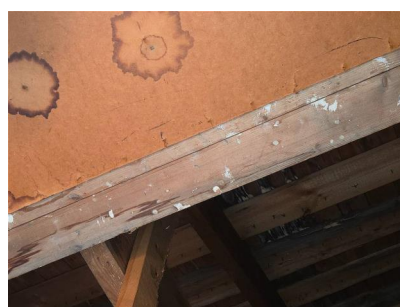
Över garagedel  
Fläckar förekommer bedöms äldre

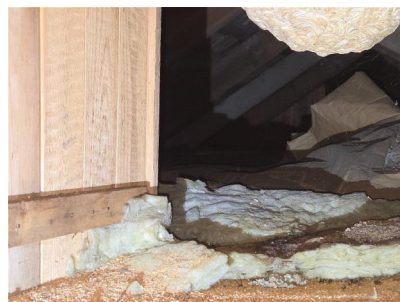
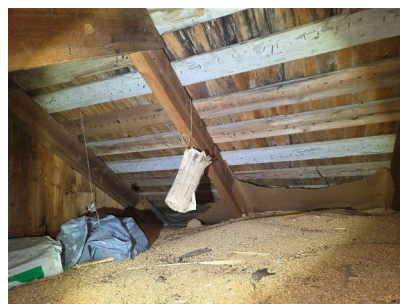
Nockvind över hus  
Underlagstak består av sticktak och sågspån som isolering.  
Fläckar kan noteras, bedöms vara äldre från innan det fanns plåttak.

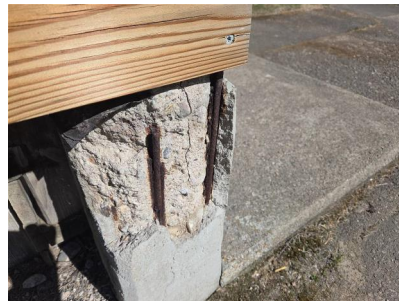
### Utvändigt / Veranda

Stolpe är skadad och armering frilagd.  
Kan med fördel lagas upp.

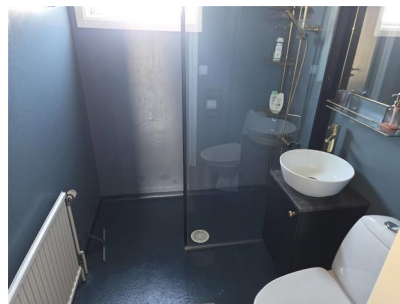
### Entréplan / Dusch/Toalett

Våtutrymmet har äldre yt-/tätskikt med plastmatta på golv och vägg

- Rör förekommer genom golv
- Väggmatta målad
- Gjutjärnsbrunnen är äldre/rostangripen.

Eftersom funktionen, som innebär att ytskiktet/tätskiktet ska vara vattentätt, kan vara nedsatt finns en ökad risk att vatten tränger igenom ytskiktet/tätskiktet med vattenskador i omkringliggande konstruktioner som följd.

Fuktindikering i utrymmet gav inga förhöjda fuktindikationer.

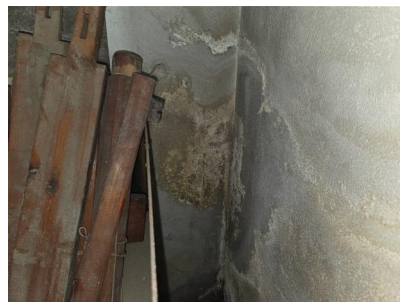
### Källarplan / Allmänt

Äldre betongren källare som består av pannrum tvätt och förråd.

- Putssläpp förekommer på väggar
- Oljelukt kan noteras.
- Utvändigt fuktskydd är äldre.

Eftersom källarens utvändiga fuktskydd (dagvattenssystem, dräneringssystem samt källarytterväggarnas utvändiga fuktskydd) är äldre, så kan systemet ha nedsatt funktion. Detta ökar risken för invändiga fuktskador i källaren.
