Fastighetsbeteckning
Sundborns-Boda 4:4
Adress
Sundborns Boda 40
79015 Sundborn

**Besiktningssuppgifter**

Uppdragsnummer WA8054
Besiktningdatum 2026-04-26
Besiktningföretag OBM Besiktning i Dalarna AB
Besiktningförrättare Mats Dahlin
Närvarande Säljare
Giltig till och med 2027-04-26

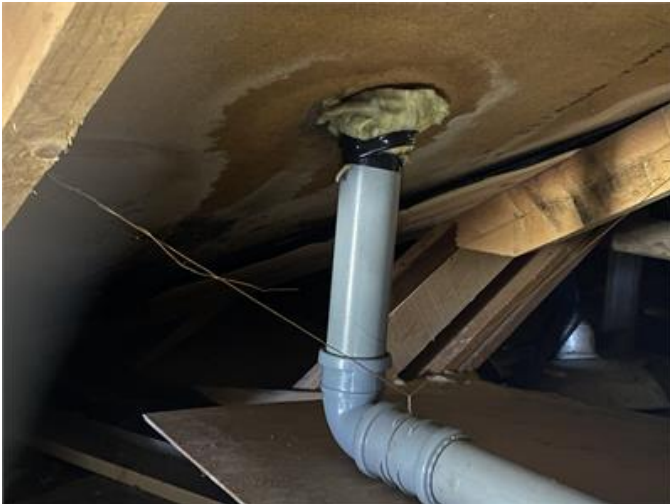
Bilden visar fuktfläckar invid genomföring i yttertaket på vinden.

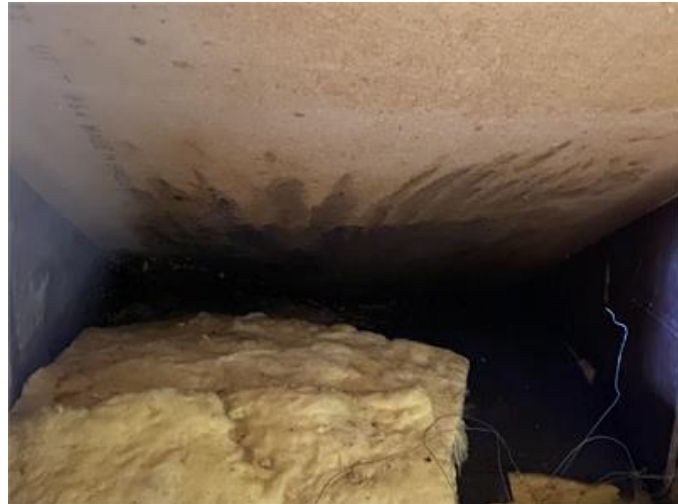
Bilden visar mikrobiell påväxt på mindre delar av underlagstaket. Regelbunden kontroll av underlagstaket rekommenderas.

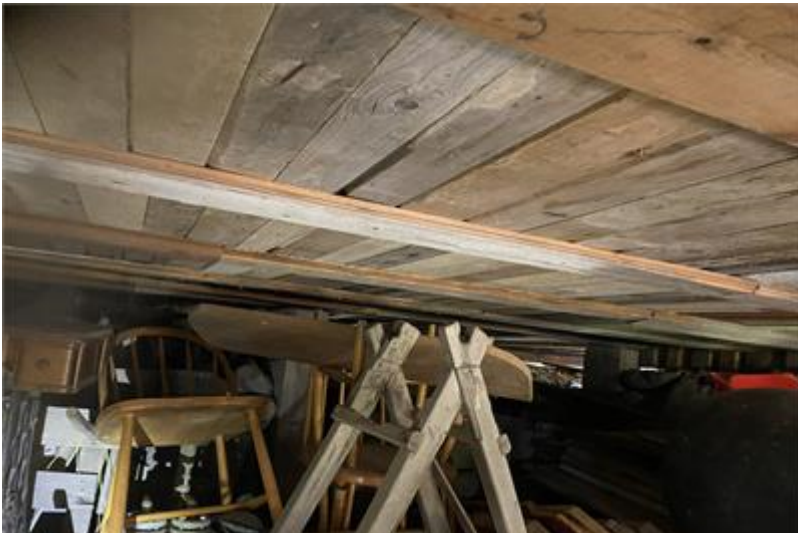
En plintgrund betecknas ibland som en riskkonstruktion med avseende på fukt- och mikrobiella skador. Någon förhöjd fuktighet eller påtaglig mikrobiell påväxt kunde inte konstateras.

Resultatet från stickprovskontrollen indikerar inget omedelbart underhållsbehov.
