Besiktningssprotokoll

Anticimex Försäkringsbesiktning i samarbete med Fastighetsbyrån

Fastighetsbeteckning: Barken 15	
Fastighetsadress: Skogslyckevägen 63	
Postnummer: 35245	Ort: Växjö

Försäkringsbesiktning

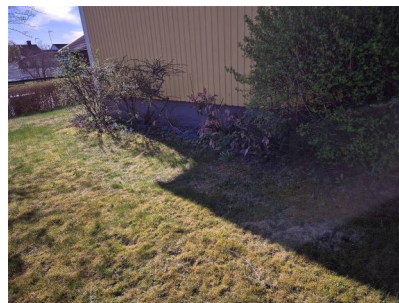
Växter finns i anslutning till byggnaden.

När det finns rabatter och växter nära byggnaden finns risk att fukt stannar kvar i väggarna. Detta kan i sin tur orsaka fuktrelaterade skador mot grundmur, fasad och bakomliggande konstruktioner

Området närmast huset rekommenderas att vara fritt från växtlighet.

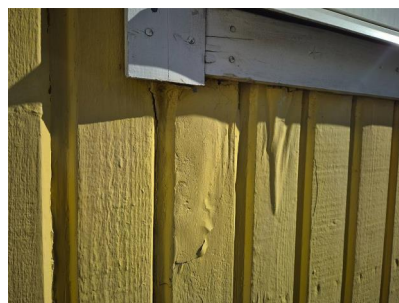
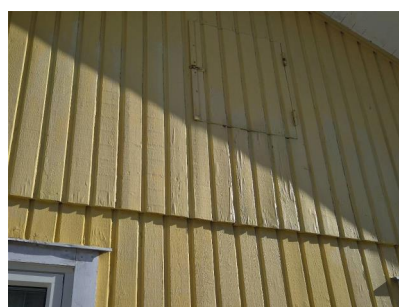
En del panelbrädor har rötskador mot främst södersidan. Fasadpanelen är i behov av målning/underhåll. Takutspång är i behov av tvättning.

Fasadbeklädnad och träkonstruktioner där målningsbehov finns riskerar att få fukt- och rötskador på grund av sämre vattenavvisande förmåga. För att öka livslängden på fasadbeklädnaden rekommenderas målning och underhåll. I samband med ommålning rekommenderas att de rötskadade panelbrädorna byts ut.

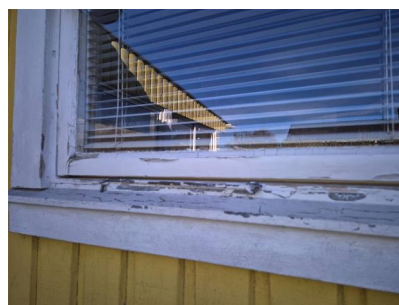
Vissa fönster är i behov av målning/underhåll.

Fönsterbågar och fönsterkarmar där målningsbehov finns riskerar att få fukt- och rötskador på grund av sämre vattenavvisande förmåga.

För att öka livslängden på fönster rekommenderas målning och underhåll.

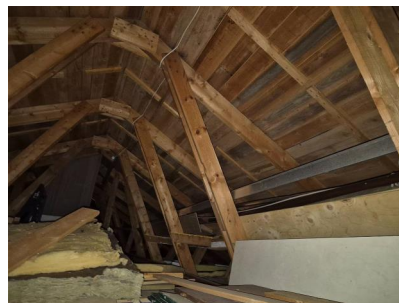
- ✓ Vid kontroll av vinden uppmättes fuktvärden under kritisk fuktnivå för mikrobiell tillväxt och en normal lukt upplevdes. Fuktkvoten i underlagstak/takbjälkar uppmättes till 8%.

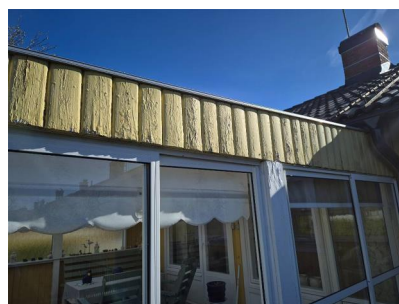
- ⚠ Altanräcke och träkonstruktioner är i behov av målning/underhåll. Vissa rötskadade och torrspruckna panelbrödor noterades.

Altanräcke och träkonstruktioner där målningsbehov finns riskerar att få fukt- och rötskador på grund av sämre vattenavvisande förmåga.

Vi rekommenderar att du utför målning/underhåll av altan samt byte av rötskadat och torrsprucket material.

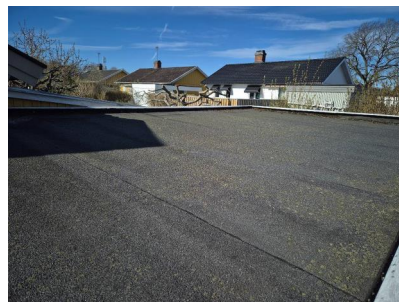
- ⚠ Fasadpanelen och taksarg är i behov av målning/underhåll.

Fasadbeklädnad och träkonstruktioner där målningsbehov finns riskerar att få fukt- och rötskador på grund av sämre vattenavvisande förmåga. För att öka livslängden på fasadbeklädnaden rekommenderas målning och underhåll.

Garagetak bedöms bytt någongång, dock okänt årtal.

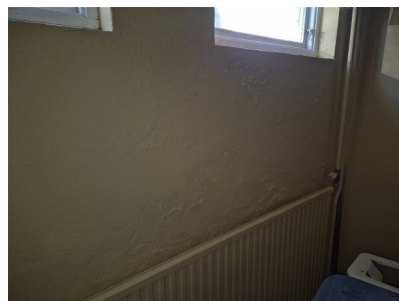
Utvändigt fuktskydd är äldre. Färgsläpp noterades främst mot söderida i tvättstuga och på insidan vid källartrappan.

Eftersom källarens utvändiga fuktskydd (dagvattensystem, dräneringssystem samt källarytterväggarnas utvändiga fuktskydd) är äldre, så kan systemet ha nedsatt funktion. Detta ökar risken för invändiga fuktskador i källaren.

Till att börja med rekommenderas skrapning av äldre färg och isåfall ersättas med en färg anpassad för källargrundmurar.

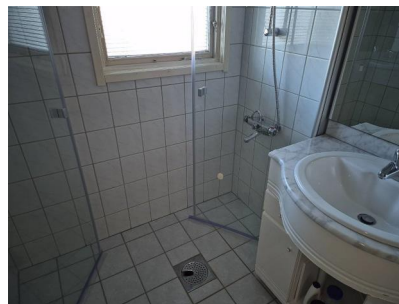
Våtutrymmet har äldre yt-/tätskikt.
Äldre gjutjärnsbrunn är rostangripen.
Fönster placerat i duschzon.
Frånluftsfläkt finns ej.
Kommod med avloppsrör ner i golv placerat nära duschen.

Eftersom funktionen, som innebär att ytskiktet/tätskiktet ska vara vattentätt, kan vara nedsatt finns en ökad risk att vatten tränger igenom ytskiktet/tätskiktet med vattenskador i omkringliggande konstruktioner som följd.

Normala fuktvärden indikerades mot klinker/kakel.
