Livered 1:349

Ullas lyckas väg 103

Uppdragsnummer	O31709
Besiktningsdatum	2026-04-27
Besiktningföretag	OBM Besiktning Väst AB
Besiktningförrättare	Markus Olsson
Närvarande	Säljare & Mäklare
Giltig till och med	2027-04-27

Byggnadsbeskrivning 2 plans parhus i souterräng	Byggnadsår 1989
Till eller ombyggnad	Övrigt Huset möblerat, besiktning av uterum/sidobyggnader ingår ej i uppdraget

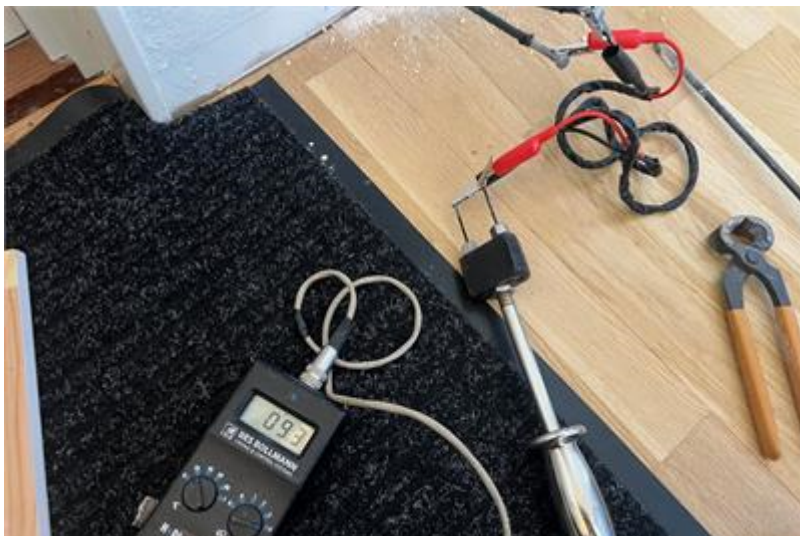
Provhål togs upp i yttervägg i hall och där fuktkvoten uppmättes till 9% i en ytterväggssyl. Via inspektionslucka i våtrum uppmättes fuktkvoten till 6% i en träregel som ligger dikt an betongplattan. Inga utreglade vägg-konstruktioner intill motfylld del av huset.

Vid stickprovskontroll av konstruktion uppmättes fuktkvoten till mellan 6-9% vilket ligger under kritiskt gränsvärde för mikrobiell tillväxt.
