# Besiktningssprotokoll

Anticimex Försäkringsbesiktning i samarbete med Fastighetsbyrån

Fastighetsbeteckning: Edane 1:389	
Fastighetsadress: Marknadsvägen 12	
Postnummer: 671 70	Ort: Edane

Besiktningdatum: 2026-04-27	Protokollnummer: 69653844
Temperatur: 9 °C	Väderlek: Klart
Tekniker: Peter Karlsson	
E-post: Peter.Karlsson@anticimex.se	
Kontor: Karlstad	
Närvarande: Fastighetsägares representant

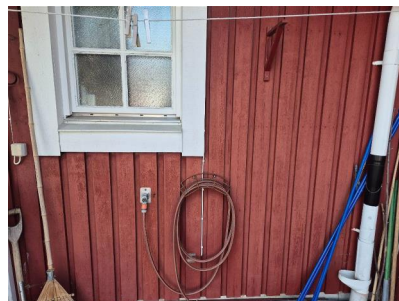
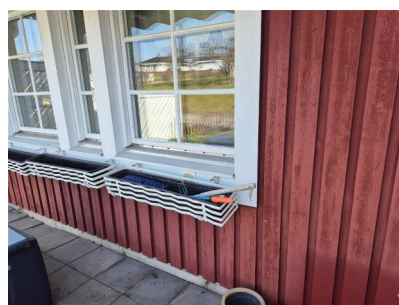
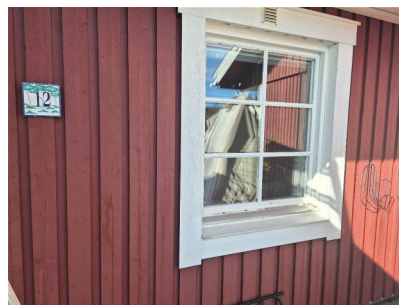
Fasadpanelen är i behov av målning/underhåll.

Fasadbeklädnad och träkonstruktioner där målningsbehov finns riskerar att få fukt- och rötskador på grund av sämre vattenavvisande förmåga. För att öka livslängden på fasadbeklädnaden rekommenderas målning och underhåll.

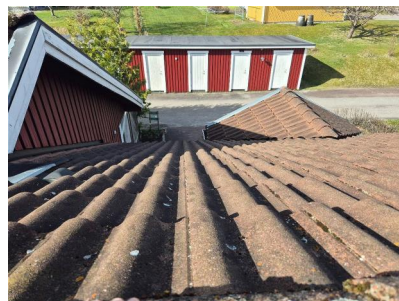
Mindre mosspåväxt finns.

Observera att denna takbeklädnad har en förväntad livslängd om 40-45år.

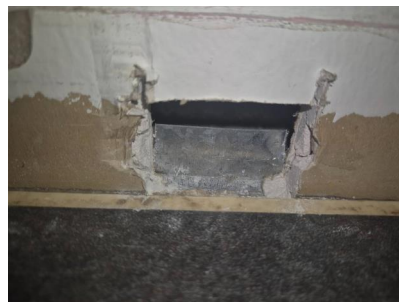
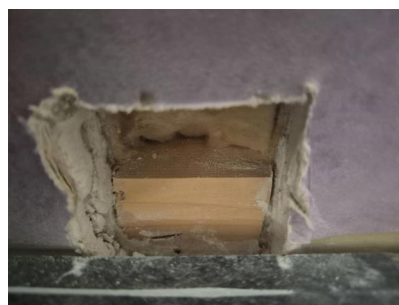
Vid kontroll av väggssyllar uppmättes fuktvärden under kritisk nivå för mikrobiell tillväxt och normal lukt upplevdes.

Fuktkvoten uppmättes till 10% i ytterväggssyll (mellanväggssyll är av plåt).

Flytande golvkonstruktion och väggssyllar riskerar att drabbas av fuktskador på grund av naturlig fuktpåverkan om fuktskyddet är bristfälligt utfört alternativt saknas. Fuktvandring kan ske från marken genom betongen till organiskt material genom så kallad kapillärsugning och diffusion, vilket kan leda till skador med lukt av mikrobiell karaktär. Om väggssyllarna är tryckimpregnerade kan även en kemisk lukt förekomma.

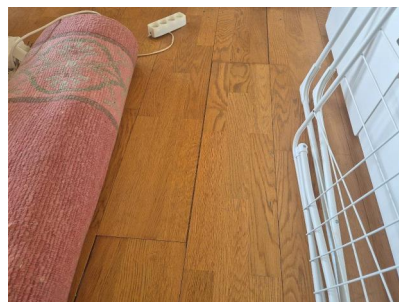
Parkettgolvet har delat sig något.

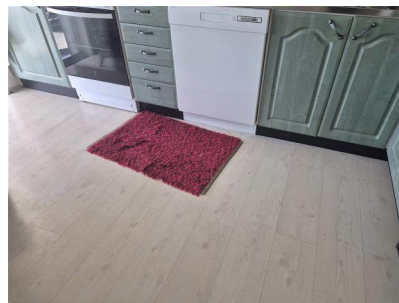
Droppskydd finns ej under kyl/frys eller i diskbänkskåp. Droppskydd under diskmaskinen ligger under omgivande golv. Upphållningsbygel till avloppsslangen till diskmaskinen är ej förankrad i stomme/vägg. Sammantaget finns en ökad risk för fuktskador vid läckage.

Montera droppskydd och fastgör avloppsslangen. Alternativt montera/installera läckgelarm.

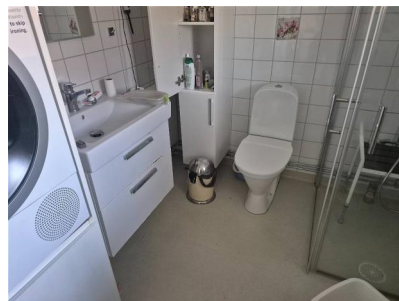
Våtutrymmet har äldre yt-/tätskikt samt golvbrunnar. Rörgenomföringar finns i golv.

Eftersom funktionen, som innebär att ytskiktet/tätskiktet ska vara vattentätt, kan vara nedsatt finns en ökad risk att vatten tränger igenom ytskiktet/tätskiktet med vattenskador i omkringliggande konstruktioner som följd.
