Besiktningssprotokoll

Anticimex Försäkringsbesiktning i samarbete med Fastighetsbyrån

Fastighetsbeteckning: Storskiftet 10	
Fastighetsadress: Vallsundsvägen 5	
Postnummer: 832 96	Ort: Frösön

Besiktningdatum: 2026-04-22	Protokollnummer: 69633669
Temperatur: 1 °C	Väderlek: Molnigt
Tekniker: Mikael Persson	
E-post: mikael.persson@anticimex.se	
Kontor: Sundsvall	
Närvarande: - Fastighetsägaren - Tekniker Anticimex

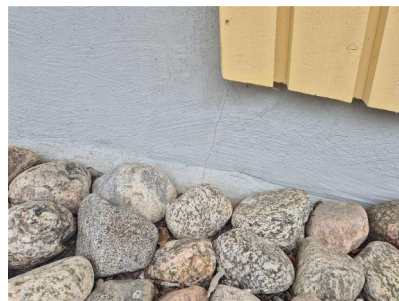
Utvändigt / Sockel

Sprickor finns i sockel.

Dessa bedöms inte ha lett till bakomliggande skador.

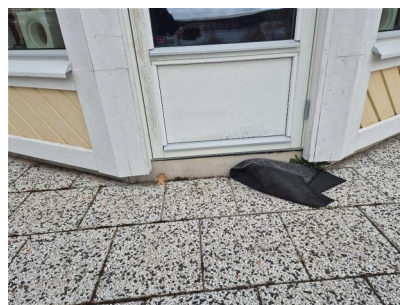
Utvändigt / Dörrar

Dörr är i behov av målning/underhåll.

För att öka livslängden på dörr rekommenderas målning och underhåll.

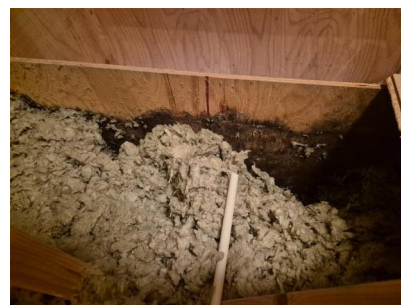
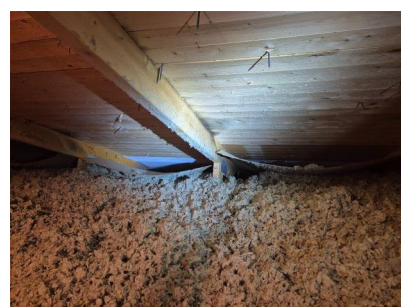
Utvändigt / Vind

Vid kontroll av vinden uppmättes fuktvärden under kritisk fuktnivå för mikrobiell tillväxt och en normal lukt upplevdes. Fuktkvoten i underlagstak/takbjälkar uppmättes till 10 %.

Dock finns mikrobiell påväxt främst runt takluckan men även mindre /enstaka områden vid takstolar.

Jag rekommenderar att täta vindsbjälklag vid problempunkter för att undvika fortsatta problem.

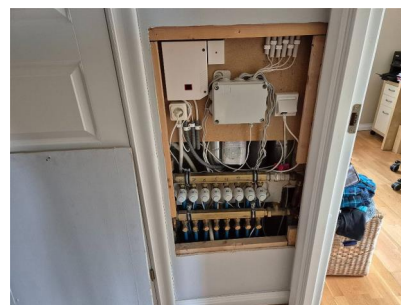
Entréplan / Entréhall

Rörslits saknar vattentät botten.

En rörslits ska ha en vattentät botten och vara försedd med skvallerrör. När det saknas ökar risken för att ett läckage inte upptäcks i tid. Det kan leda till fuktskador i omkringliggande konstruktioner.

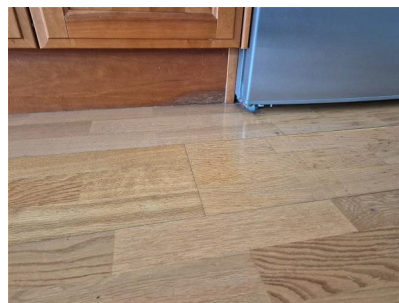
Entréplan / Kök

Fuktläck finns på golv framför kyl/frys.

Detta bedöms ej ha lett till bakomliggande skada.

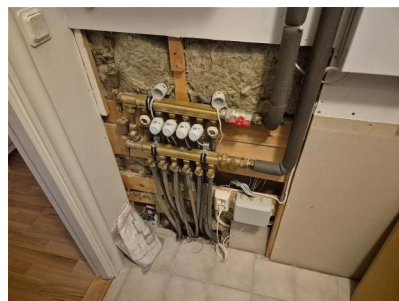
Souterrängplan / Förråd

Rörslits saknar vattentät botten.

En rörslits ska ha en vattentät botten och vara försedd med skvallerrör. När det saknas ökar risken för att ett läckage inte upptäcks i tid. Det kan leda till fuktskador i omkringliggande konstruktioner.

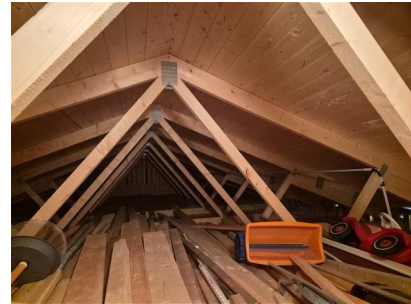
Utvändigt / Utvändigt

Vid kontroll av vinden uppmättes fuktvärden under kritisk fuktnivå för mikrobiell tillväxt och en normal lukt upplevdes. Fuktkvoten i underlagstak/takbjälkar uppmättes till 9 %.
