Besiktningssprotokoll

Anticimex Försäkringsbesiktning i samarbete med Fastighetsbyrån

Fastighetsbeteckning: Grötlingbodomerarve 1:43	
Fastighetsadress: Grötlingbo Domerarve 816	
Postnummer: 62338	Ort: Havdhem

Besiktningdatum: 2026-04-22	Protokollnummer: 69644086
Temperatur: 12 °C	Väderlek: Klart
Tekniker: Joakim Linde	
E-post: joakim.linde@anticimex.se	
Kontor: Kalmar	
Närvarande: - Mäklare, Fredrik Dahm

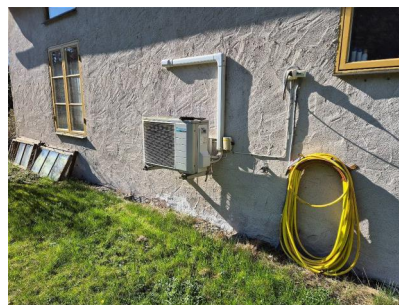
- Kondensvatten från luftvärmepumpens utedel leds inte bort från husgrunden.

Detta medför ökad risk för att vatten tränger in i anslutande konstruktioner, vilket i sin tur kan leda till fuktrelaterade skador. Observera att besiktning av byggnadens värmesystem eller värmepumpen inte har ingått i uppdraget.

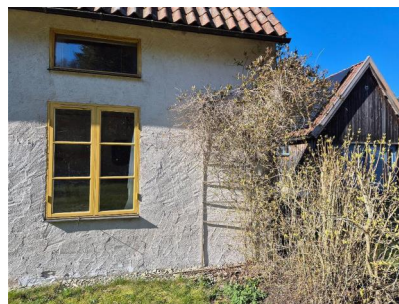
Viss växtlighet finns i anslutning till byggnaden.

När det finns rabatter och växter nära byggnaden finns risk att fukt stannar kvar i väggarna. Detta kan i sin tur orsaka invändiga fuktskador. Växternas rötter kan också skada grundmuren.

Området närmast huset rekommenderas att vara fritt från växtlighet.

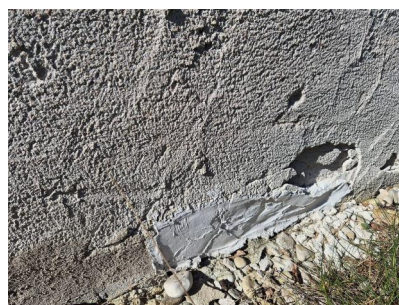
Fasaden har vissa otätheter och lagningar.

Otätheterna medför en ökad risk för att fukt tränger in bakom fasaden vilket i sin tur kan orsaka fuktskador.

Rekommenderar att täta otätheter.

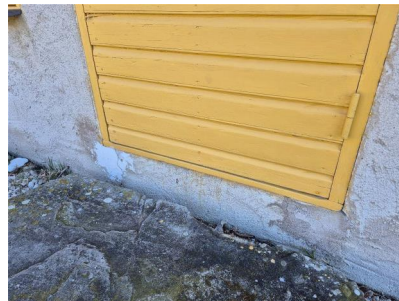
Tröskelbleck samt överbleck saknas.

Avsaknad av tröskelbleck medför att det finns risk för att vatten kan rinna in och orsaka fuktskador på tröskel och/eller i kringliggande vägg och bjälklag.

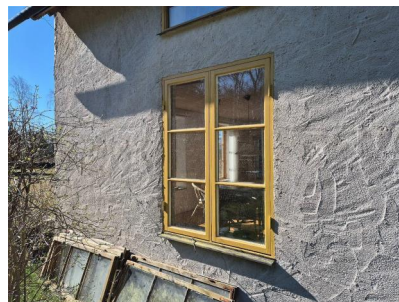
Överbleck saknas ovan vissa fönster.

Avsaknad av bleck ovanför fönster medför en ökad risk för att vatten kan rinna in och orsaka fuktrelaterade skador i omkringliggande konstruktioner.

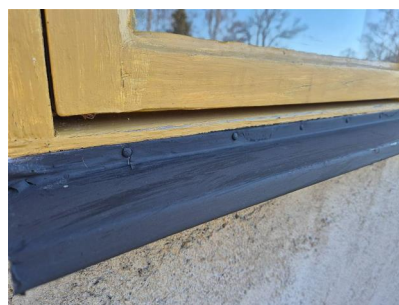
Vissa fönster är i begynnande behov av målning/underhåll.

Fönsterbågar och fönsterkarmar där målningsbehov finns riskerar att få fukt- och rötskador på grund av sämre vattenavvisande förmåga.

För att öka livslängden på fönster rekommenderas målning och underhåll.

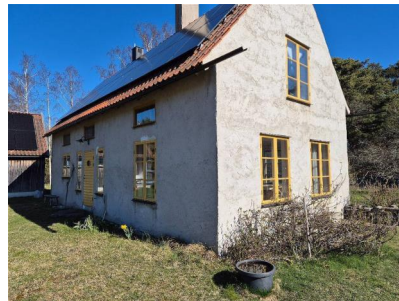
Stuprör saknas.

Eftersom stuprör saknas utsätts fasaden och grunden för ökad fuktbelastning, vilket i sin tur kan leda till fuktskador i bakomliggande konstruktioner.

Montera stuprör.

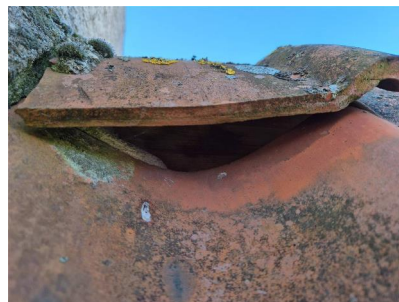
Nocktätning saknas.

Det rekommenderas att nockband monteras för att minska risken för inträngande vatten/snö vid ogynnsamma väderförhållanden.

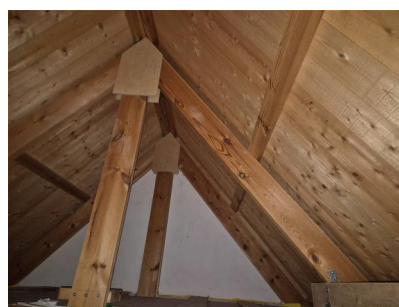
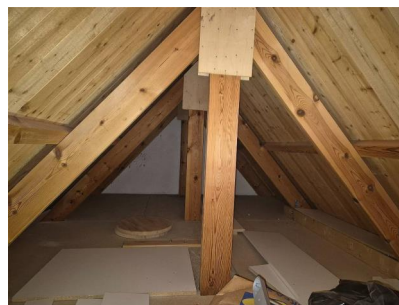
Vid kontroll av vinden (lucka i arbetsrum samt sovrum) uppmättes fuktvärden under kritisk fuktnivå för mikrobiell tillväxt och en normal lukt upplevdes.

Fuktkvoten i underlagstak/takbjälkar uppmättes till ca 6%.

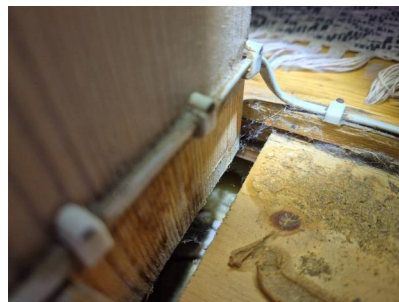
? Betongplatta på mark med uppreglat och isolerat golv finns.

Befintlig golvkonstruktion och eventuella väggsvillar riskerar att drabbas av fuktskador på grund av naturlig fuktpåverkan. Detta i sin tur kan leda till mikrobiella skador (angrepp av mikroorganismer) som kan resultera i att mikrobiell lukt sprids till boendemiljön. Om golvkonstruktion och svillar är tryckimpregnerade kan även en kemisk lukt förekomma.

Kontroll av konstruktion via provborrhål är ej utförd då fastighetsägare ej ville utföra "förstörande" ingrepp i konstruktionen.

Normal lukt upplevdes i golv-/väggvinklar.

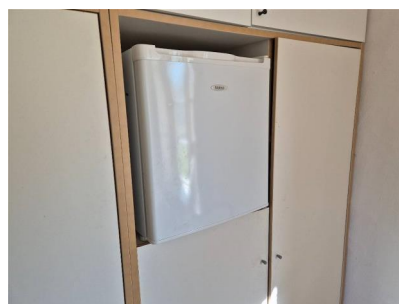
⚠ Fuktskydd saknas under frys.

Utan fuktskydd är det svårt att upptäcka läckage. Vatten kan då tränga in i omkringliggande konstruktioner och orsaka fuktskador.

För att upptäcka eventuella läckage, installera ett fuktskydd.

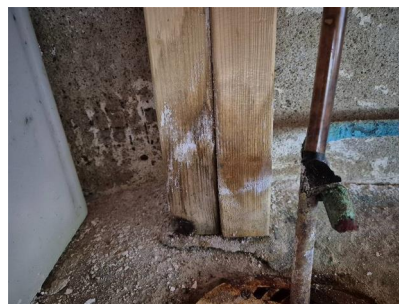
Trädetaljer med fuktfäckar/missfärgningar.

Vid fuktkvotsmätning i trädetaljer uppmättes fuktkvot över gränsvärde till ca 25% och normal lukt upplevdes.

Detta kan resultera i mikrobiella skador och dålig lukt.

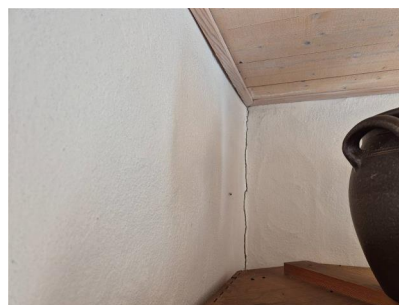
Spricka/or finns i vägg.

Dessa bedöms inte ha lett till bakomliggande skador.

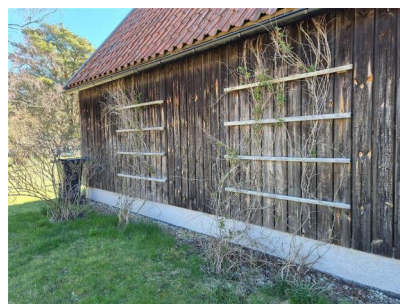
Växter finns i anslutning till byggnaden.

När det finns rabatter och växter nära byggnaden finns risk att fukt stannar kvar i väggarna. Detta kan i sin tur orsaka invändiga fuktskador. Växternas rötter kan också skada grundmuren.

Området närmast huset rekommenderas att vara fritt från växtlighet.

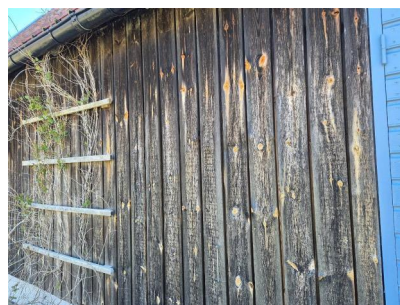
Fasadpanelen är i behov av målning/underhåll.

Fasadbeklädnad och träkonstruktioner där målningsbehov finns riskerar att få fukt- och rötskador på grund av sämre vattenavvisande förmåga. För att öka livslängden på fasadbeklädnaden rekommenderas målning och underhåll.

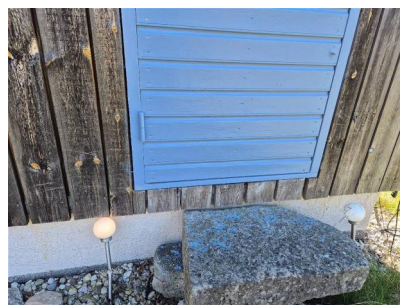
Tröskelbleck saknas under dörrar.

Avsaknad av tröskelbleck medför att det finns risk för att vatten kan rinna in och orsaka fuktskador på tröskel och/eller i kringliggande vägg och bjälklag.

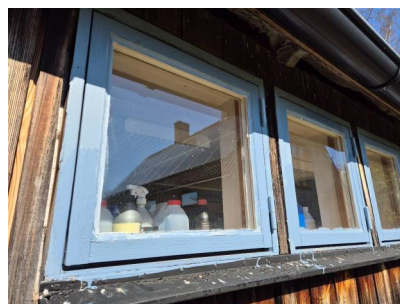
Fönster är i behov av målning/underhåll.

Fönsterbågar och fönsterkarmar där målningsbehov finns riskerar att få fukt- och rötskador på grund av sämre vattenavvisande förmåga.

För att öka livslängden på fönster rekommenderas målning och underhåll.

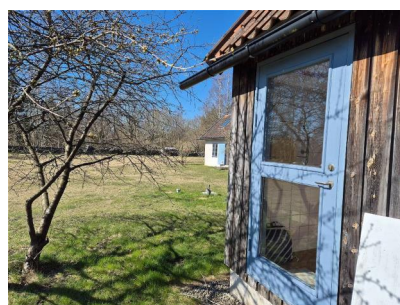
Stuprör saknas.

Eftersom stuprör saknas utsätts fasaden och grunden för ökad fuktbelastning, vilket i sin tur kan leda till fuktskador i bakomliggande konstruktioner.

Montera stuprör.

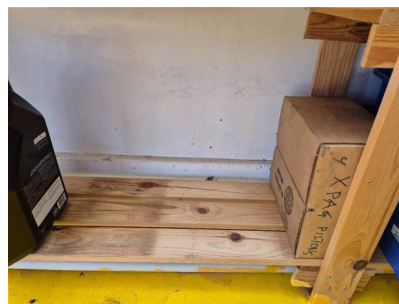
Vid fuktkvotsmätning i påreglade väggar mot betongplatta uppmättes fuktvärden över kritisk nivå för mikrobiell tillväxt och normal lukt upplevdes.

Fuktkvoten uppmättes till ca 21% och normal lukt upplevdes.

Vi rekommenderar en fördjupad undersökning för att bedöma orsak och omfattning.

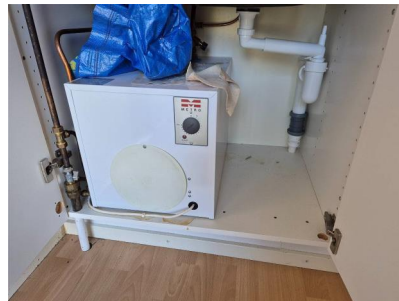
- Varmvattenberedaren är olämpligt placerad.

När varmvattenberedaren finns i ett utrymme utan tätskikt ökar risken för fuktrelaterade skador i omkringliggande konstruktioner vid ett läckage.

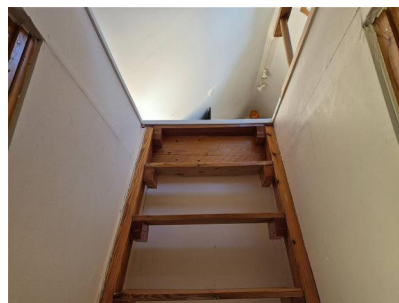
Ledstång saknas.

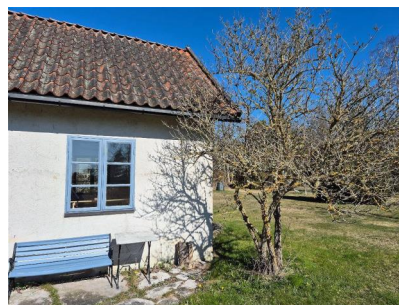
Träd nära huset.

Träd vars grenar tar i huset riskerar att skada huset vid hård väderlek. Trädets rötter kan också skada grundmuren.

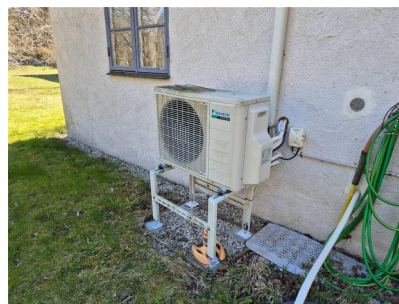
- Kondensvatten från luftvärmepumpens utedel leds inte bort från husgrunden.

Detta medför ökad risk för att vatten tränger in i anslutande konstruktioner, vilket i sin tur kan leda till fuktrelaterade skador. Observera att besiktning av byggnadens värmesystem eller värmepumpen inte har ingått i uppdraget.

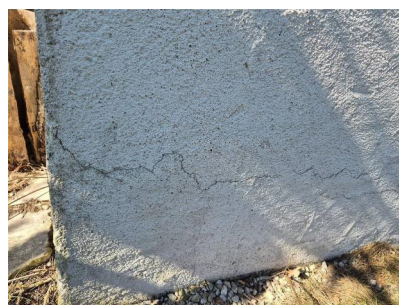
Enstaka mindre sprickor finns i fasad/sockel.

Dessa bedöms inte ha lett till bakomliggande skador.

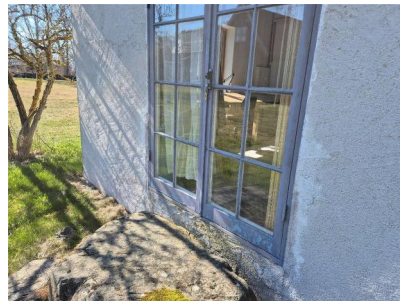
- Dörrar är i behov av målning/underhåll.

Dörrar där målningsbehov finns riskerar att få fukt- och rötskador på grund av sämre vattenavvisande förmåga.

För att öka livslängden på dörr rekommenderas målning och underhåll.

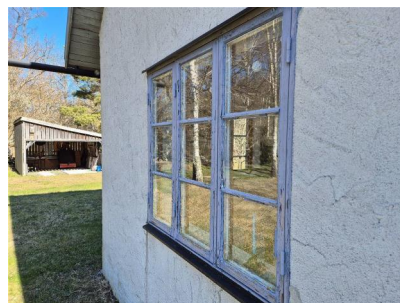
Fönster är i behov av målning/underhåll.

Fönsterbågar och fönsterkarmar där målningsbehov finns riskerar att få fukt- och rötskador på grund av sämre vattenavvisande förmåga.

För att öka livslängden på fönster rekommenderas målning och underhåll.

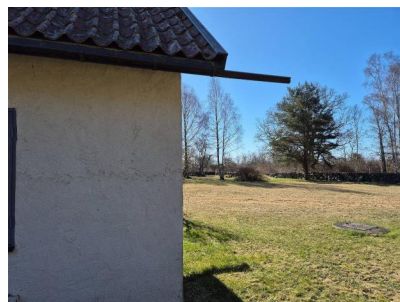
Stuprör saknas.

Eftersom stuprör saknas utsätts fasaden och grunden för ökad fuktbelastning, vilket i sin tur kan leda till fuktskador i bakomliggande konstruktioner.

Montera stuprör.

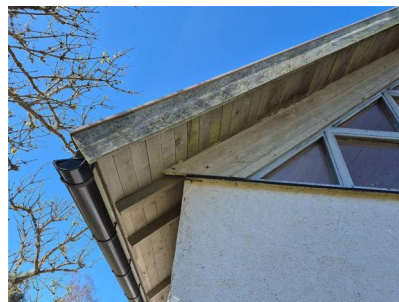
- Takets träkonstruktioner så som takutsprång och vindskivor är i behov av målning/underhåll.

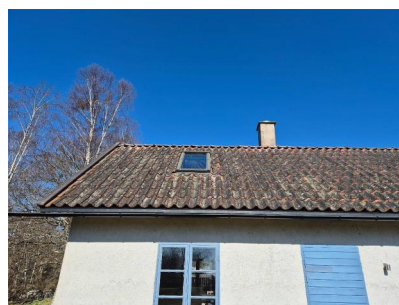
- Skorstenen saknar väderskydd.

Väderskydd kan monteras för att skydda mot nederbörd som annars kan orsaka fuktskador och frostsprängning i skorstenen/ murstocken.

Vi rekommenderar att du kontaktar en fackman för att ta reda på hur och om ett väderskydd ska monteras.

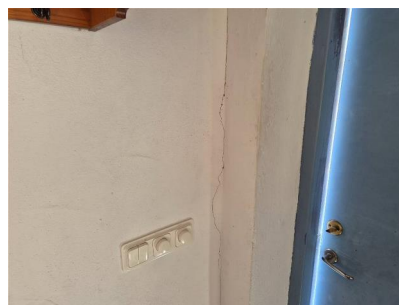
Spricka/or finns i vägg.

Dessa bedöms inte ha lett till bakomliggande skador.

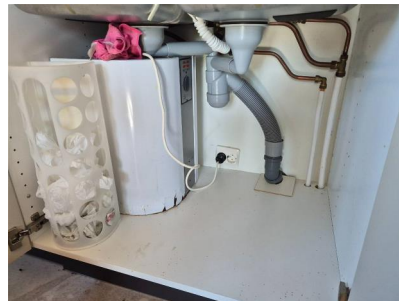
Fuktskydd saknas i diskbänkskåp samt under kyl och frys.

Utan fuktskydd är det svårt att upptäcka läckage från rörledningar. Vatten kan då tränga in i omkringliggande konstruktioner och orsaka fuktskador.

För att upptäcka eventuella läckage, installera ett fuktskydd.
