Besiktningssprotokoll

Anticimex Försäkringsbesiktning i samarbete med Fastighetsbyrån

Fastighetsbeteckning: Träslövsläge 18:23	
Fastighetsadress: Segelvägen 24	
Postnummer: 432 75	Ort: Träslövsläge

Besiktningdatum: 2026-04-28	Protokollnummer: 69628740
Temperatur: 5 °C	Väderlek: Sol
Tekniker: Daniel Pettersson	
E-post: Daniel.Pettersson@anticimex.se	
Kontor: Halmstad	
Närvarande: Fastighetsägaren

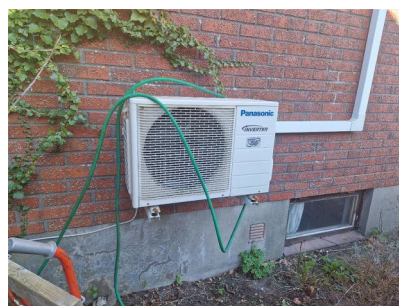
Kondensvatten från luftvärmepumpens utedel leds inte bort från husgrunden.

Detta medför ökad risk för att vatten tränger in i anslutande konstruktioner, vilket i sin tur kan leda till fuktrelaterade skador. Observera att besiktning av byggnadens värmesystem eller värmepumpen inte har ingått i uppdraget.

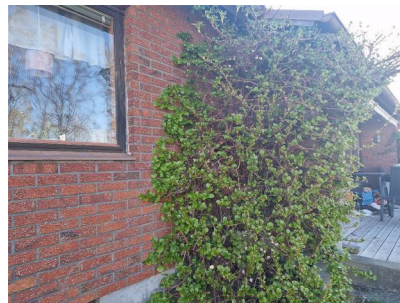
Växter finns i anslutning till byggnaden.

När det finns rabatter och växter nära byggnaden finns risk att fukt stannar kvar i väggarna. Detta kan i sin tur orsaka invändiga fuktskador. Växternas rötter kan också skada grundmuren och sätta dräneringsledningen ur funktion.

Området närmast huset rekommenderas att vara fritt från växtlighet.

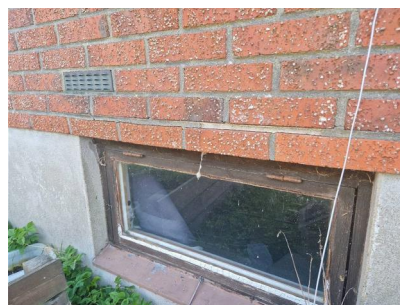
Tegelbalkarna ovan källarfönstren uppvisar sättningar.

Vi rekommenderar att kontakt tas med fackman för vidare kontroll och bedömning av eventuella åtgärder.

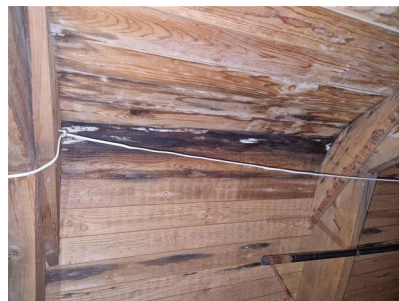
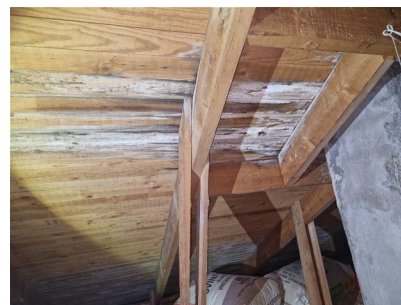
Läckage förekommer genom taket. Missfärgningar och rötskador har konstaterats på underlagstaket av råspont, främst i nocken, kring takgenomföringar samt vid murstocken. Även trägolvet uppvisar missfärgningar till följd av droppande läckage.

Vid fuktindikering mot missfärgningarna påvisas förhöjda fuktindikationer.

Se under "Utvändigt / Tak".

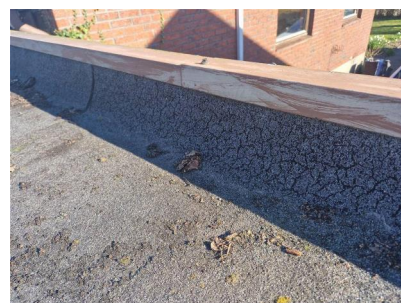
Mindre torrsprickor finns i takpappen.

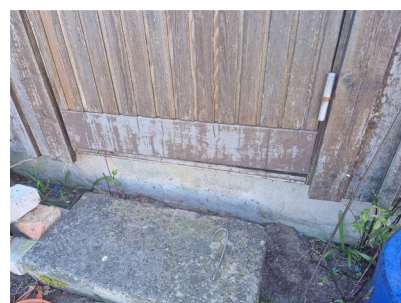
Tröskelbleck saknas under dörr åt väster.

Avsaknad av tröskelbleck medför att det finns risk för att vatten kan rinna in och orsaka fuktskador på tröskel och/eller i kringliggande vägg och bjälklag.

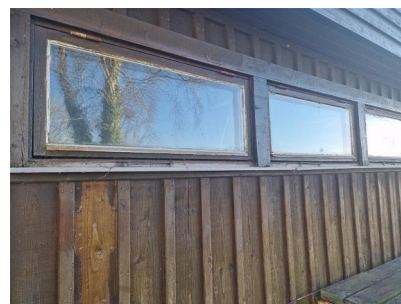
Stuprör är inte anslutet till markledning.

Stuprör som inte är anslutet till markledning kan medföra en ökad fuktbelastning på grundmur/sockel som i sin tur kan leda till fuktrelaterade skador.

Fasadpanelen samt fönster är i behov av målning/underhåll.

Fasadbeklädnad och träkonstruktioner där målningsbehov finns riskerar att få fukt- och rötskador på grund av sämre vattenavvisande förmåga. För att öka livslängden på fasadbeklädnaden rekommenderas målning och underhåll.

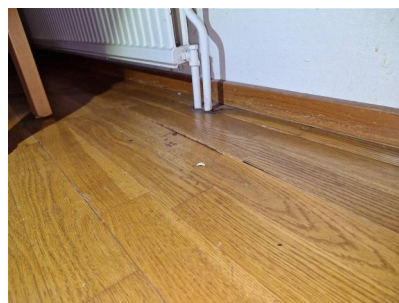
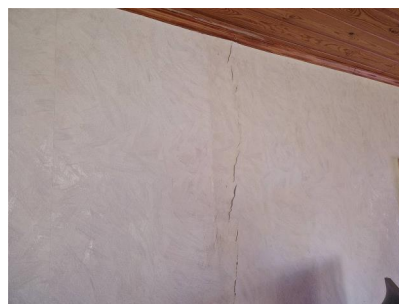
Golvet är lokalt vid elementrören formförändrat. Vid murstocken noteras en spricka/deformering. Fuktindikering utfördes utan anmärkning.

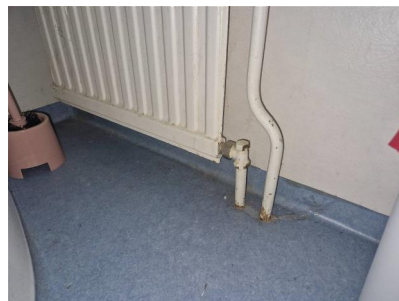
Rör genomföringar förekommer i golvet, och golvmattan är sprucken intill dessa. Lokalt är golvlutningen bristfälligt utförd.

Rör genomföringar i golvet medför en ökad risk för att vatten tränger ner i omkringliggande konstruktioner och orsakar fuktskador.

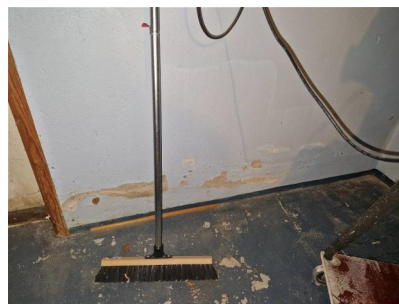
Puts- och färgsläpp finns på källarväggar.

Puts- och färg som släppt från underlaget invändigt på källarytterväggarna är ett tecken på att källarens utvändiga fuktskydd inte längre fungerar tillfredsställande.

För att åtgärda detta måste källarens utvändiga fuktskydd förbättras. Läs Anticimex faktablad om källare för tips och råd.

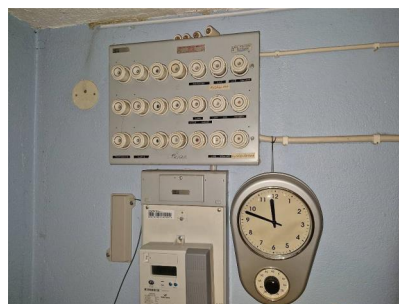
Gruppförteckning över elcentralen saknas.

"Gruppförteckning" är en lista som ska vara placerad vid elcentralen. Den visar vilka säkringar som är anslutna till vilka armaturer, vägguttag och apparater. Den är också till för att underlätta vid felsökning och elarbeten.

Kontakta en elektriker för att upprätta en gruppförteckning som placeras i närheten av elcentralen.
