Besiktningssprotokoll

Anticimex Försäkringsbesiktning i samarbete med Fastighetsbyrån

Fastighetsbeteckning: Sanden 25	
Fastighetsadress: Oxdrivaregränd 3	
Postnummer: 331 34	Ort: Värnamo

Försäkringsbesiktning

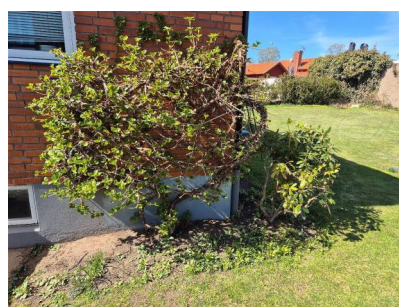
Utvändigt / Markförhållanden

Växter finns i anslutning till grundmur.

När det finns rabatter och växter nära grundmuren finns risk att fukt stannar kvar i väggarna. Detta kan i sin tur orsaka invändiga fuktskador. Växternas rötter kan också skada grundmuren och sätta dräneringsledningen ur funktion.

Området närmast huset rekommenderas att vara fritt från växtlighet.

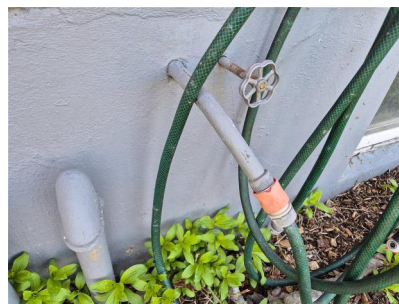
Utvändigt / Sockel

Vattenutkastaren är inte frostsäker.

När vattenutkastaren inte är frostsäker ökar risken för att den ska frysa sönder och orsaka vattenskada.

Byt till självdränerande vattenutkastare vilket innebär att den är frostsäker.

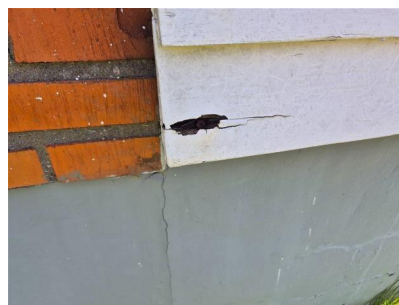
Utvändigt / Fasad

Fasadbeklädnaden på veranda har mindre rötskador.

Mindre rötskador finns i fasadpanelen. Dessa bedöms dock inte ha lett till bakomliggande skador.

För att undvika följskador kan rötskadad träpanel bytas ut.

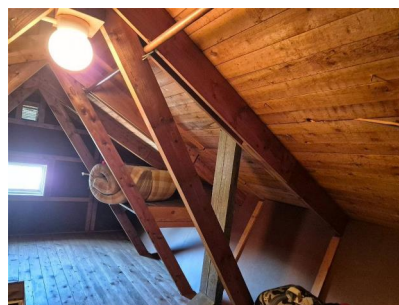
Utvändigt / Vind

Vid kontroll av vinden uppmättes fuktvärden under kritisk fuktnivå för mikrobiell tillväxt och en normal lukt upplevdes. Fuktkvoten i underlagstak/takbjälkar uppmättes till 9 %.

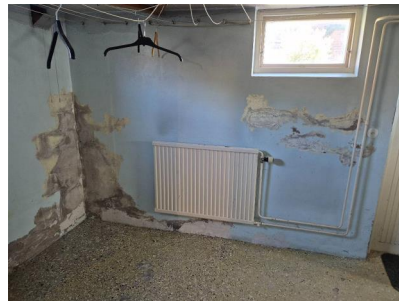
Källarplan / Allmänt

Utvändigt fuktskydd är äldre.

Eftersom källarens utvändiga fuktskydd (dagvattenssystem, dräneringssystem samt källarytterväggarnas utvändiga fuktskydd) är äldre, så kan systemet ha nedsatt funktion. Detta ökar risken för invändiga fuktskador i källaren.

En del färgsläpp finns i vissa utrymmen, främst i tvättstugan.

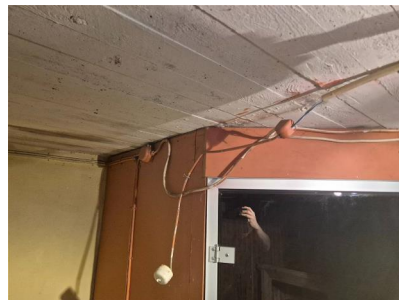
Källarplan / Hobbyrum

Elinstallationer i utrymmet har enligt vår bedömning uppenbara brister.

Elinstallationer i utrymmet är en säkerhetsrisk som kan orsaka både personskador och brand. Observera att besiktning av bostadens elsystem inte har ingått i uppdraget.

Kontakta en elektriker för kontroll och åtgärd.

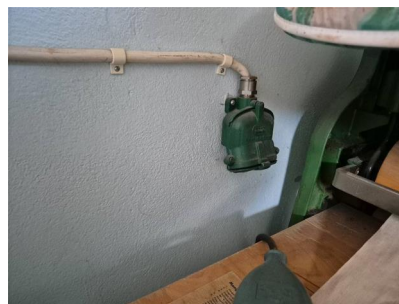
3-fasuttag i metall finns.

Denna typ av uttag tillverkas inte längre då de anses medföra en stor risk för personskada.

Kontakta en elektriker för kontroll och byte av uttag.
