Besiktningssprotokoll

Anticimex Försäkringsbesiktning i samarbete med Fastighetsbyrån

Fastighetsbeteckning: Skogsstjärnan 29	
Fastighetsadress: Gökvägen 5D	
Postnummer: 35242	Ort: Växjö

Besiktningdatum: 2026-04-24	Protokollnummer: 69675470
Temperatur: 10 °C	Väderlek: Sol
Tekniker: Per Carlsson	
E-post: per.carlsson@anticimex.se	
Kontor: Växjö	
Närvarande: Fastighetsägare

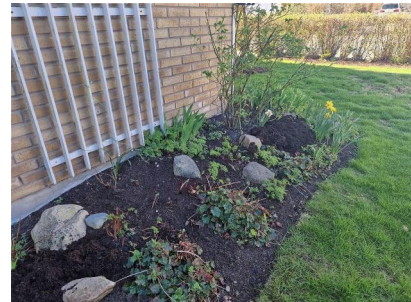
Rabatt och växter finns i anslutning till grunden.
Jord högt mot fasad i ytterhörn.

När det finns rabatter och växter nära grunden finns risk att fukt stannar kvar i väggarna. Detta kan i sin tur orsaka invändiga fuktskador. Växternas rötter kan sätta dräneringsledningen ur funktion.

Området närmast huset rekommenderas att vara fritt från växtlighet.

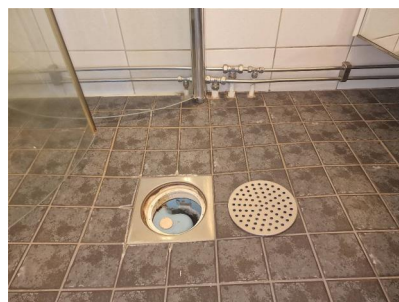
- ⚠ Våtutrymmet har äldre tätskikt i form av äldre våtrumsmatta..
Rör genomföringar i golv.
Äldre golvbrunn med ansluten golvmatta, golvbrunn är inte utbytt vid renovering.

Eftersom funktionen, som innebär att tätskiktet ska vara vattentätt, kan vara nedsatt finns en ökad risk att vatten tränger igenom ytskiktet med vattenskador i omkringliggande konstruktioner som följd.

Normala fuktvärden indikerades mot klinker/kakel.

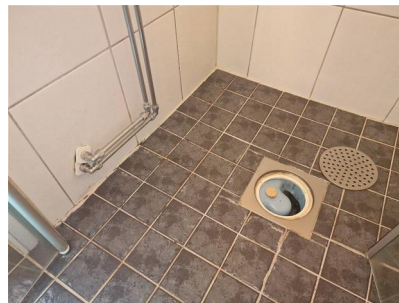
Våtutrymmet har äldre tätskikt i form av äldre våtrumsmatta under kakel och klinker.

Rör genomföringar i vägg i duschzon.

Äldre golvbrunn med ansluten golvmatta, golvbrunn är inte utbytt vid renovering.

Eftersom funktionen, som innebär att tätskiktet ska vara vattentätt, kan vara nedsatt finns en ökad risk att vatten tränger igenom ytskiktet med vattenskador i omkringliggande konstruktioner som följd.

Normala fuktvärden indikerades mot klinker/kakel.
