# Besiktningssprotokoll

Anticimex Försäkringsbesiktning i samarbete med Fastighetsbyrån

Fastighetsbeteckning: Pålstorp 1:34	
Fastighetsadress: Annelundsbacken 17	
Postnummer: 585 77	Ort: Vreta Kloster

Besiktningdatum: 2026-04-28	Protokollnummer: 69662146
Temperatur: 5 °C	Väderlek: Sol
Tekniker: Viktor Andersson	
E-post: Viktor.Andersson@anticimex.se	
Kontor: Linköping	
Närvarande: Ensam vid besiktningstillfället

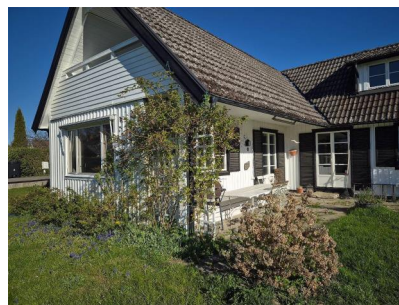
Området närmast huset rekommenderas att vara fritt från växtlighet.

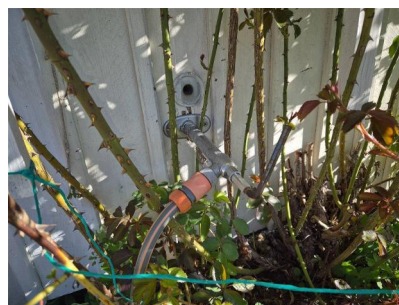
Vattenutkastaren är inte frostsäker.

När vattenutkastaren inte är frostsäker ökar risken för att den ska frysa sönder och orsaka vattenskada.

Byt till självdränerande vattenutkastare vilket innebär att den är frostsäker.

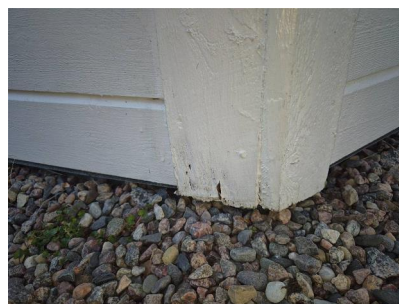
Mindre rötskada i nedkant av knutbräda mot kök på framsidan och på baksidan i hörnet mot garage. Mindre rötskador finns också på gavel mot vardagsrum under balkong i nedkant av panelbrädor.

Vindskivor är i behov av målning/underhåll.

Rekommenderas att byta rötskadat material.

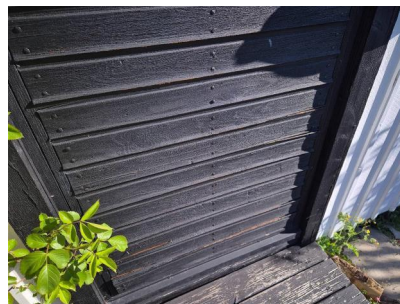
Större torrspäckor noteras i dörren mot verkstad.

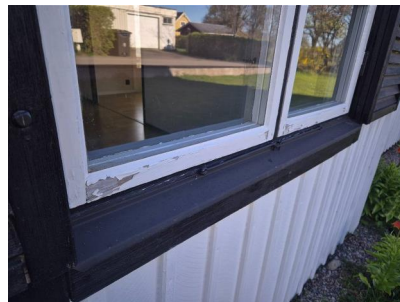
Trädetaljer runt fönster är i behov av målning/underhåll.

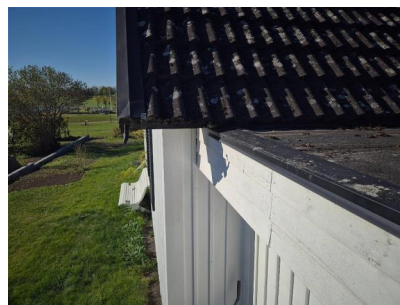
Hängränna saknas sista biten efter garage. Stuprör saknas till höger på baksidan.

När hängrännor och stuprör saknas utsätts fasad och grund för ökad fuktbelastning, vilket i sin tur kan leda till fuktskador i bakomliggande konstruktioner.

Vatten från taket ovanför garage leds ner på papptak.

Sand från betongpannor släpper och hamnar i hängrännor. Rekommenderas att rensa regelbundet.

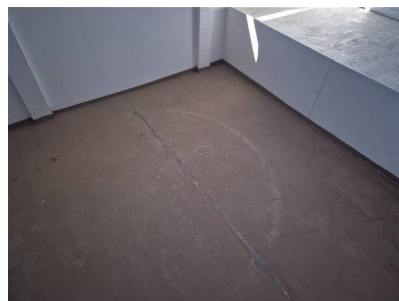
Äldre tätskikt uppvisar brister. Risk finns att fukt kan tränga igenom och orsaka fuktskador på underliggande konstruktion.

Jag rekommenderar kontakt med fackman för kontroll och åtgärd.

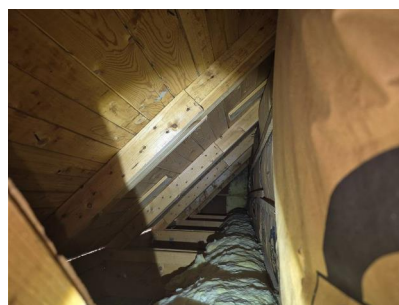
Sidovind endast besiktad från lucka då ingen landgång finns.

Övriga sidovindar går ej besikta då luckor saknas.

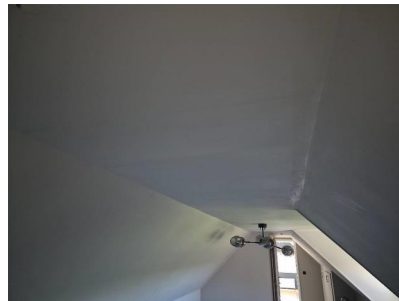
Nockvind ej besiktningbar.

Väldigt liten plats finns där besiktning ej är möjlig.

Ingen lucka finns.

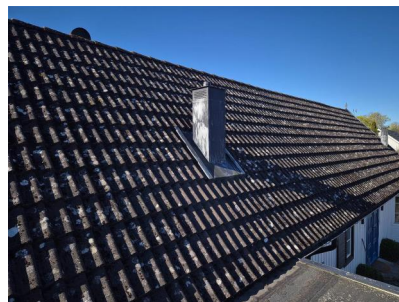
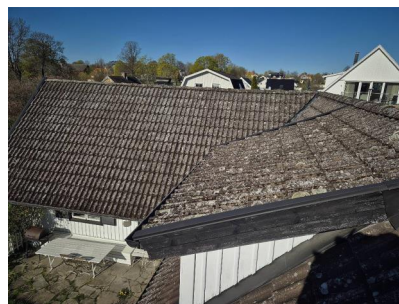
Takpannor, underlagspapp och plåtdetaljer har enligt vår bedömning en begränsad livslängd.

Eftersom husets taktäckning är äldre har det ett minskat motstånd mot vatteninträngning. Detta i sin tur kan leda till fuktskador på träläkt och vidare ner i underliggande konstruktioner.

- Mossa på takpannor rekommenderas att tvättas bort.
- Nockbandstättningen är spröd, rekommenderas att bytas.

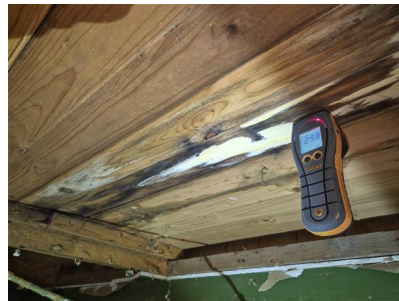
Takläckage observeras innanför dörren mot verkstad.

Fuktkvoten uppmäts till över 28%.

Risk för mikrobiell påväxt föreligger om fuktkvoten överstiger 17%.

Ingen golvbrunn lokaliserats, garaget är belamrat med lösöre.

Se också notering tak, garage utvändigt. Pappen måste bytas ut.

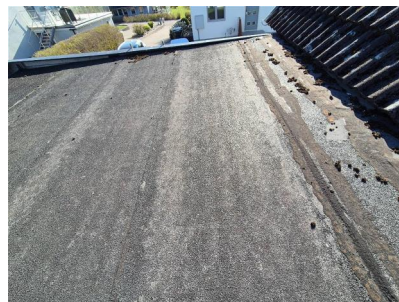
Takpappen har blåsor och sprickor. Lagningar syns där taket läcker.

Blåsor och sprickor på takpappen innebär att fuktskyddet har nedsatt funktion, vilket kan leda till fuktskador i underliggande konstruktioner.

- Marken närmast garaget rekommenderas att vara fritt från växtlighet.
- Mindre rötskador finns i nedkant av vissa panelbrädor. Rekommenderas att byta skadat material och måla/underhålla fasaden.
- Garagedörrar är i dåligt skick. Rekommenderas att bytas.

Vi rekommenderar att du kontaktar en takläggare för omläggning av äldre papptak.

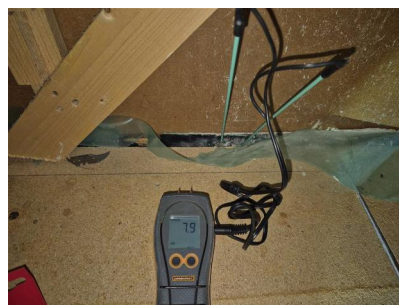
Vid kontroll av konstruktion uppmättes fuktvärden under kritisk nivå för mikrobiell tillväxt.

Grundläggningen består av en betongplatta på mark utan underliggande isolering och med ett flytande golvspånskiva på en cellplastisolering. Fuktkvoten uppmättes till 8% i ytterväggsyllen genom mätning från trappförråd.

Undertrycksventilerad golvkonstruktion. Fläkt sitter i trappförråd och ett don finns vid golvlister mot gavel i vardagsrum samt ett i kontoret där luft tas in.

Golven i huset lutar, detta noteras inte som brister i respektive rum.

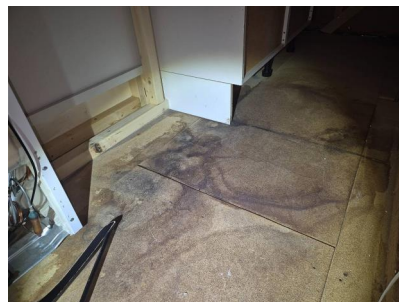
Spånskivor fuktskadade efter ett äldre läckage.

Ingen förhöjd indikation av fukt vid besiktning.

Rekommenderas att byta ut skadade skivor.

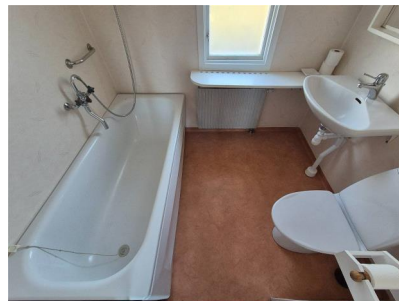
Rör genomföring finns i golv till element.

Rör genomföringar i golv medför en ökad risk för att vatten tränger ner i omkringliggande konstruktioner och orsakar fuktskador. Vid uppbyggnaden av utrymmet var detta tillåtet och utförandet anses därför vara fackmässigt utfört. I dagens branschregler är detta inte längre tillåtet.

- Fönster placerat nära dusch.
- Dörrhåll placerat precis vid badkar.
- Golvfallet är bristfälligt utfört.

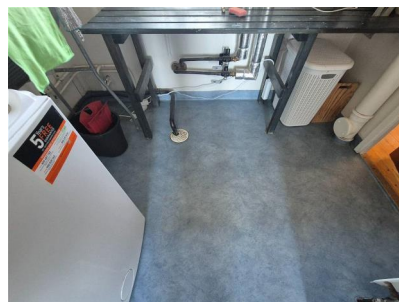
Avloppsrör i golv placerat för nära vägg. Detta försvårar möjligheten att täta mot röret och ökar risken för läckage.

Golvfallet i utrymmet är plant.

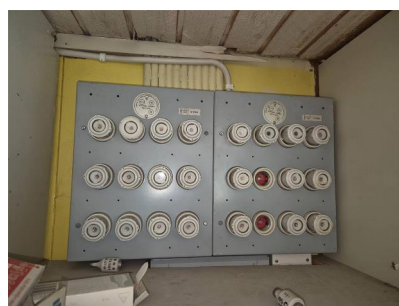
Jordfelsbrytare finns ej.

Det finns inget krav att hus byggda före år 2000 ska ha jordfelsbrytare. Jordfelsbrytaren minskar dock risken för personskador och brand orsakade av elanläggningen.

2 st porslins säkringar saknas och rekommenderas att monteras.

Kontakta en elektriker för kontroll och åtgärd.

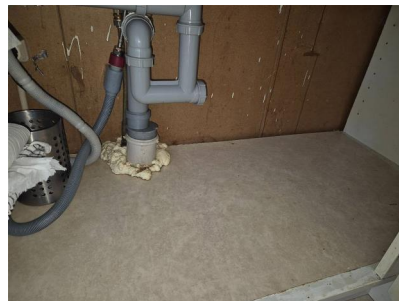
Fuktskydd saknas under kyl/frys och saknar gaveluppvik i diskbänkskåpet.

Utan fuktskydd är det svårt att upptäcka läckage. Vatten kan då tränga in i omkringliggande konstruktioner och orsaka fuktskador.

För att upptäcka eventuella läckage, installera ett fuktskydd.

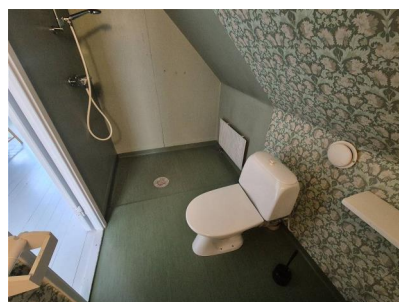
Våtutrymmet har äldre yt-/tätskikt.

Utrymmet är äldre och har passerat tiden för sin tekniska livslängd.

- Rörgenomföringar till element finns i plats för dusch.
- Avloppsrör till toalett placerat för nära vägg.
- Plastmattan spricker isär i duschzonen och otäta skruvhål finns.

Renovering av utrymmet rekommenderas. Kontakta en behörig våtrumsentreprenör för en renovering. I samband med renoveringen bör omkringliggande konstruktioner kontrolleras för att upptäcka eventuella följdskador.

Vid renoveringen rekommenderas att gällande branschregler följs.
