# Besiktningsprotokoll

Anticimex Försäkringsbesiktning i samarbete med Fastighetsbyrån

| Fastighetsadress:<br>Rute Valleviksvägen 16 | |

| Besiktningsdatum:<br>2026-04-23 | Protokollnummer:<br>69649315 |

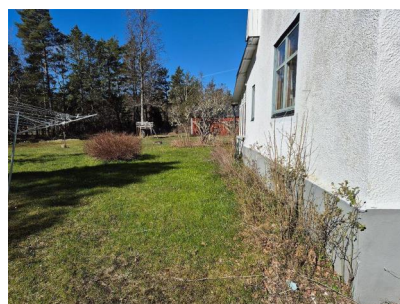
Växter finns i anslutning till byggnaden.

När det finns rabatter och växter nära byggnaden finns risk att fukt stannar kvar i väggarna. Detta kan i sin tur orsaka invändiga fuktskador. Växternas rötter kan också skada grundmuren.

Området närmast huset rekommenderas att vara fritt från växtlighet.

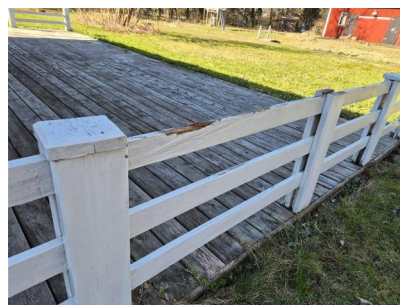
Altanräcke och träkonstruktioner har enstaka rötskador samt visst målning/underhållsbehov.

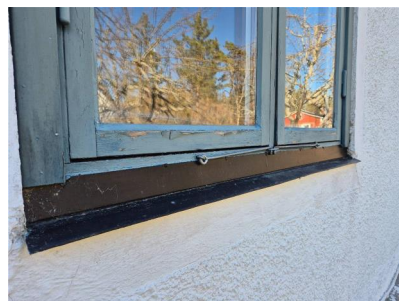
Fönster är i behov av målning/underhåll.

Fönsterbågar och fönsterkarmar där målningsbehov finns riskerar att få fukt- och rötskador på grund av sämre vattenavvisande förmåga.

För att öka livslängden på fönster rekommenderas målning och underhåll.

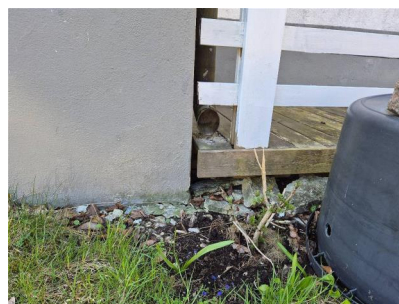
Stuprör avslutas nära husliv.

Stuprör som avslutas intill husliv (ovan mark) kan medföra en ökad fuktbelastning på grundmur/sockel med fuktrelaterade skador som följd.

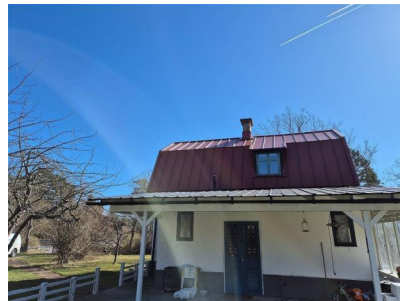
- Skorstenen saknar väderskydd.

Väderskydd kan monteras för att skydda mot nederbörd som annars kan orsaka fuktskador och frostsprängning i skorstenen/ murstocken.

Vi rekommenderar att du kontaktar en fackman för att ta reda på hur och om ett väderskydd ska monteras.

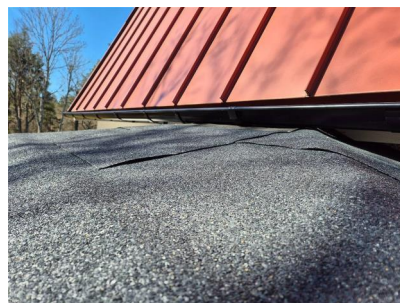
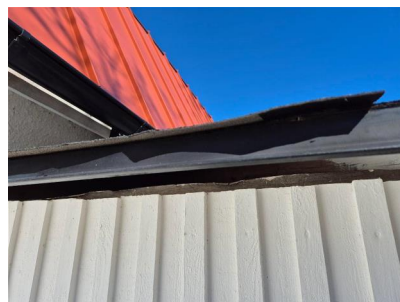
- Papp sitter löst/otätt.

Vissa otätheter finns i papptak (skarvar samt vid fotplåt). Risk finns att viss fukt kan blåsa in vid ogynnsam väderlek.

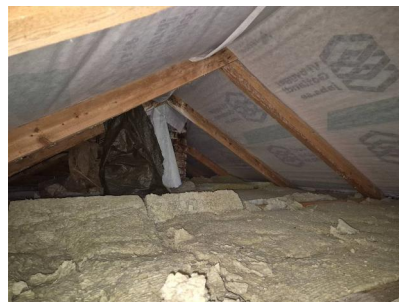
Vindsutrymmet saknar landgångar.

Vindsutrymmet kunde inte besiktas i sin helhet, endast från lucka eftersom landgångar saknas.

Vid kontroll av vinden från lucka/stege uppmättes fuktvärden under kritisk fuktnivå för mikrobiell tillväxt och en normal lukt upplevdes. Fuktkvoten i underlagstak/takbjälkar uppmättes till 13%.

Vi rekommenderar en kompletterande besiktning när landgång monterats.

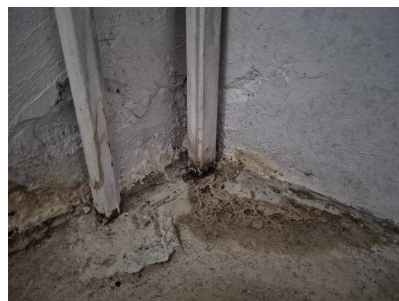
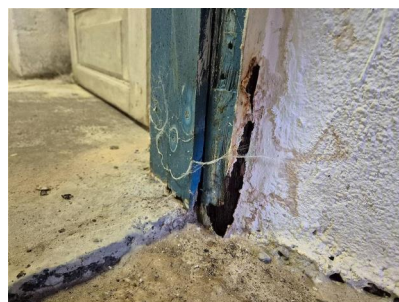
Trädetaljer i kontakt med betonggolv och källarvägg.

Trädetaljer dikt an betongplatta kan via kapillärkraft bli fuktiga vilket kan leda till fuktskador och dålig lukt. Vid misstanke om detta bör dessa delar bytas ut mot mer fukttåliga konstruktioner eller tas bort.

Vid fuktkvotmätning i dessa detaljer uppmättes fuktkvot över gränsvärde för mikrobiell påväxt mellan 18-25% och viss rötskada samt mikrobiell påväxt noterades.

Normal lukt upplevdes.

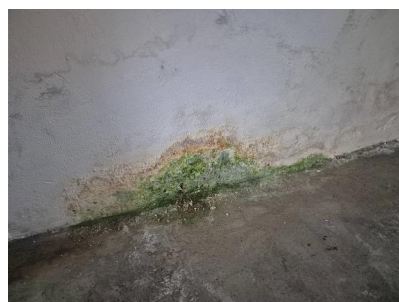
Fukttuppsug och viss mikrobiell påväxt finns på källarinnerväggar.

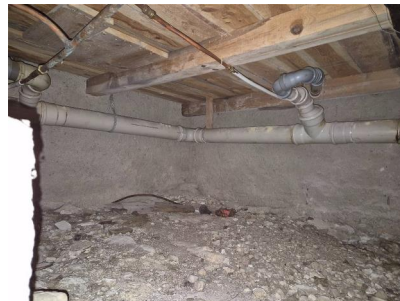
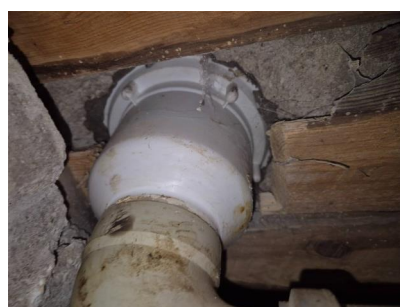
Vid kontroll av konstruktionen i krypgrund uppmättes fuktvärden under kritisk fuktnivå för mikrobiell tillväxt och normal lukt upplevdes.

Golvbjälklaget ovan krypgrunden riskerar att drabbas av fuktskador på grund av naturlig fuktpåverkan. Detta kan i sin tur leda till mikrobiella skador (angrepp av mikroorganismer) som kan leda till att mikrobiell lukt sprids till boendemiljön.

Fuktkvoten uppmättes mellan 10-16%.

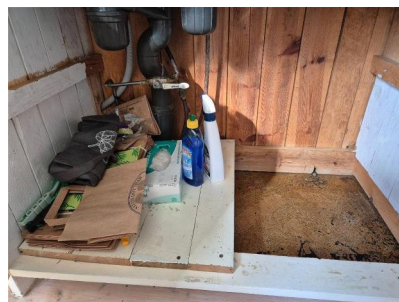
Fuktskydd saknas i diskbänkskåp samt under vitvaror.

Utan fuktskydd är det svårt att upptäcka läckage från rörledningar. Vatten kan då tränga in i omkringliggande konstruktioner och orsaka fuktskador.

För att upptäcka eventuella läckage, installera ett fuktskydd.

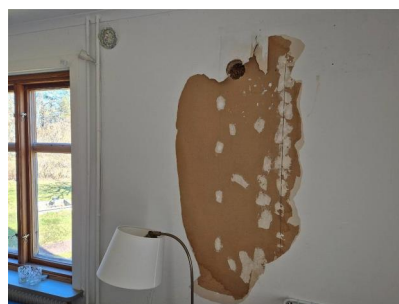
Befintligt provborrhål finns i vägg.

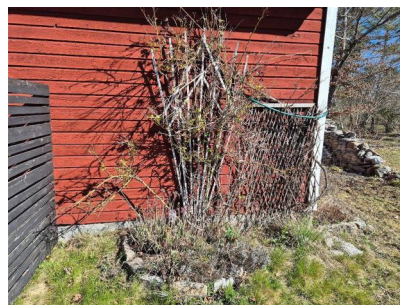
Växter finns i anslutning till byggnaden.

När det finns rabatter och växter nära byggnaden finns risk att fukt stannar kvar i väggarna. Detta kan i sin tur orsaka invändiga fuktskador. Växternas rötter kan också skada grundmuren.

Området närmast huset rekommenderas att vara fritt från växtlighet.

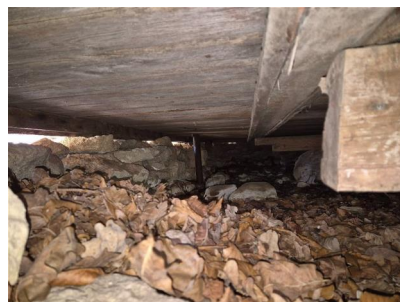
Vid kontroll av konstruktionen i torpargrunden (via hållighet i sockel) uppmättes fuktvärden under kritisk fuktnivå för mikrobiell tillväxt och normal lukt upplevdes.

Golvbjälklaget ovan den uteluftsventilerade krypprunden riskerar att drabbas av fuktskador på grund av naturlig fuktpåverkan. Detta kan i sin tur leda till mikrobiella skador (angrepp av mikroorganismer) som kan leda till att mikrobiell lukt sprids till boendemiljön. Fuktkvoten uppmättes till ca 14%.

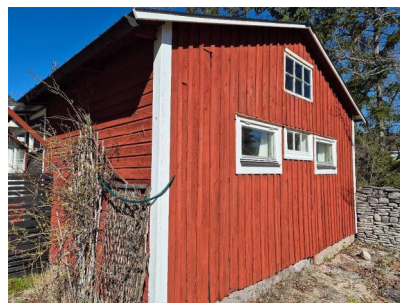
Enstaka panelbrädor har mindre rötskador och torrsprickor. Fasadpanelen är i behov av målning/underhåll samt byte av enstaka panelbrädor.

Fasadbeklädnad och träkonstruktioner där målningsbehov finns riskerar att få fukt- och rötskador på grund av sämre vattenavvisande förmåga. För att öka livslängden på fasadbeklädnaden rekommenderas målning och underhåll. I samband med ommålning rekommenderas att de rötskadade panelbrädorna byts ut.

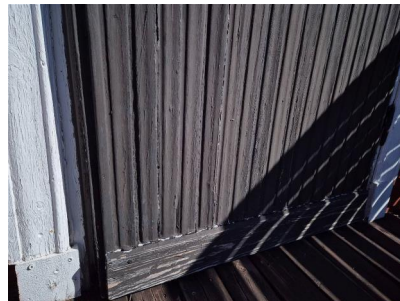
Dörrar är i behov av målning/underhåll.

Dörrar där målningsbehov finns riskerar att få fukt- och rötskador på grund av sämre vattenavvisande förmåga.

För att öka livslängden på dörr rekommenderas målning och underhåll.

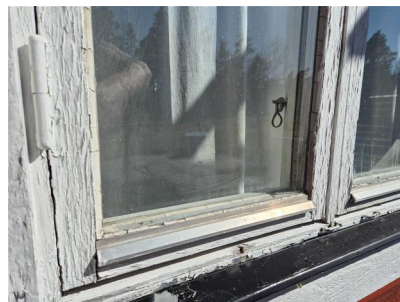
Fönster är i behov av målning/underhåll.

Fönsterbågar och fönsterkarmar där målningsbehov finns riskerar att få fukt- och rötskador på grund av sämre vattenavvisande förmåga.

För att öka livslängden på fönster rekommenderas målning och underhåll.

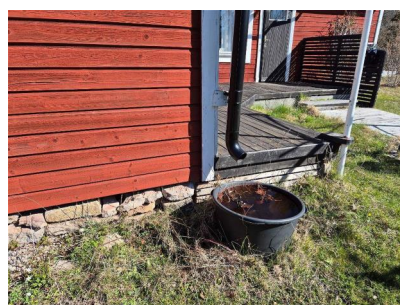
Stuprör avslutas nära husliv.

Stuprör som avslutas intill husliv (ovan mark) kan medföra en ökad fuktbelastning på grundmur/sockel med fuktrelaterade skador som följd.

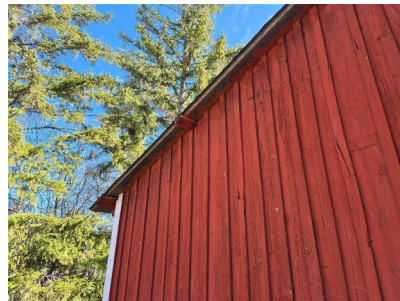
Vindskivor saknas delvis.

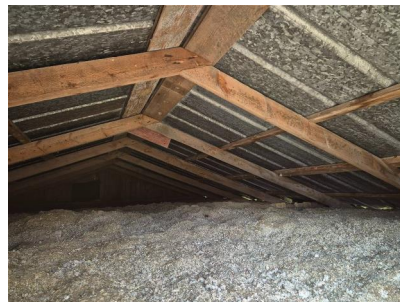
Vindsutrymmet kunde inte besiktas då säker transportväg till utrymmet saknas samt avsaknad av landgångar.

Vi rekommenderar en kompletterande besiktning när säker tillträdesmöjlighet finns och landgångar installerats.

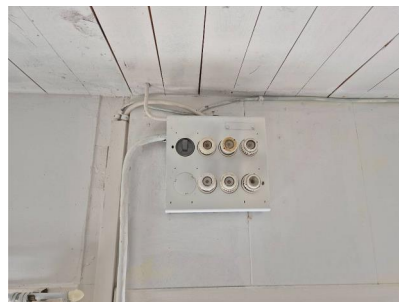
Jordfelsbrytare finns ej.

Det finns inget krav att hus byggda före år 2000 ska ha jordfelsbrytare. Jordfelsbrytaren minskar dock risken för personskador och brand orsakade av elanläggningen.

Kontakta en elektriker för kontroll och åtgärd.

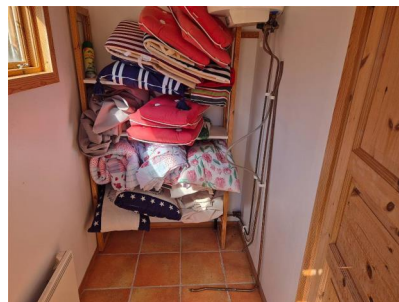
Varmvattenberedaren är olämpligt placerad.

När varmvattenberedaren finns i ett utrymme utan tätskikt ökar risken för fuktrelaterade skador i omkringliggande konstruktioner vid ett läckage.

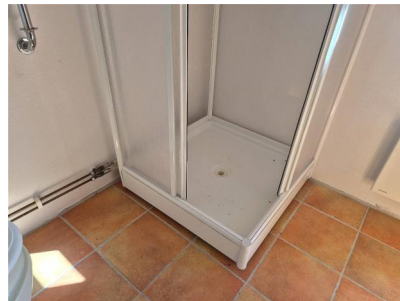
Golvbrunnen är inte besiktningsbar.

För att kunna kontrollera och bedöma golvbrunnen måste den vara tillgänglig och rengjord.

Vi rekommenderar en kompletterande besiktning när golvbrunnen är tillgänglig och rengjord.
