# Besiktningssprotokoll

Anticimex Försäkringsbesiktning i samarbete med Fastighetsbyrån

Fastighetsbeteckning: Föne 2:32	
Fastighetsadress: Droskvägen 6	
Postnummer: 827 61	Ort: Färila

Besiktningdatum: 2026-04-27	Protokollnummer: 69654945
Temperatur: 8 °C	Väderlek: Halvklart
Tekniker: Fredrik Thunström	
E-post: Fredrik.Thunstrom@anticimex.se	
Kontor: Söderhamn	
Närvarande: Fastighetsägaren

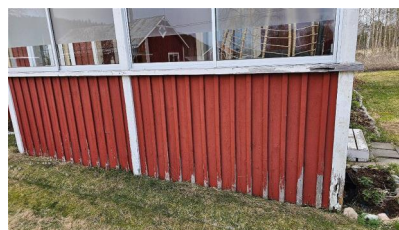
Träkonstruktioner är i behov av målning/underhåll.

Träkonstruktioner där målningsbehov finns riskerar att få fukt- och rötskador på grund av sämre vattenavvisande förmåga.

Vi rekommenderar att du utför målning/underhåll.

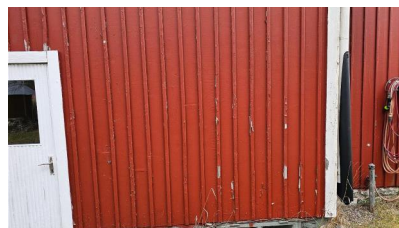
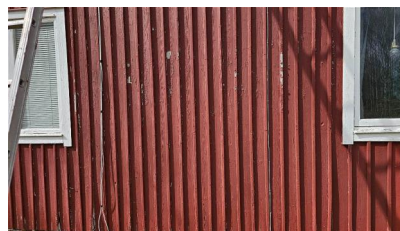
Fasadpanelen är i behov av målning/underhåll.

Fasadbeklädnad och träkonstruktioner där målningsbehov finns riskerar att få fukt- och rötskador på grund av sämre vattenavvisande förmåga. För att öka livslängden på fasadbeklädnaden rekommenderas målning och underhåll.

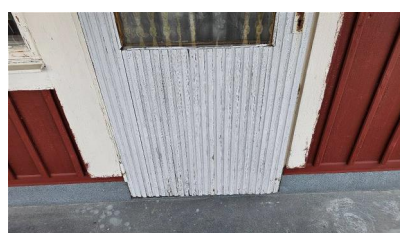
Dörr är i behov av målning/underhåll.

Dörrar där målningsbehov finns riskerar att få fukt- och rötskador på grund av sämre vattenavvisande förmåga.

För att öka livslängden på dörr rekommenderas målning och underhåll.

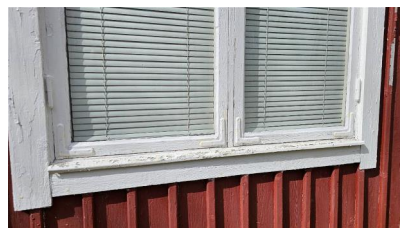
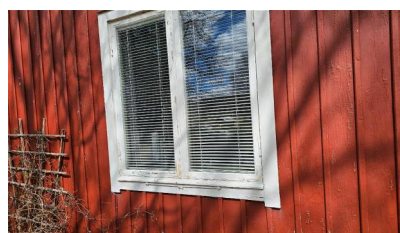
Ett antal fönster är i behov av målning/underhåll.  
Spruckna fönsterglas noterades på ett par fönster

För att öka livslängden på fönster rekommenderas målning och underhåll.

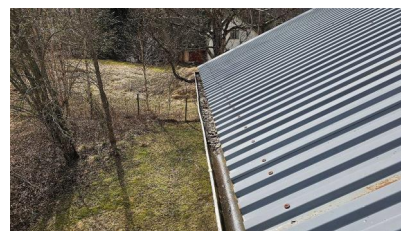
Skräp finns i delar av hängränna.

Eftersom hängrännor är fulla med skräp finns risk för fuktskador på fasad och sockel då vatten kan svämma över.

För att förhindra översvämning rekommenderas rensning av hängrännor.

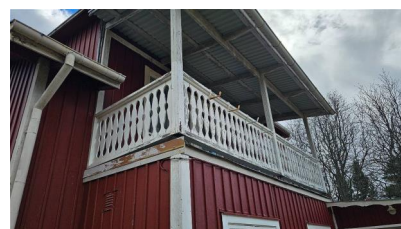
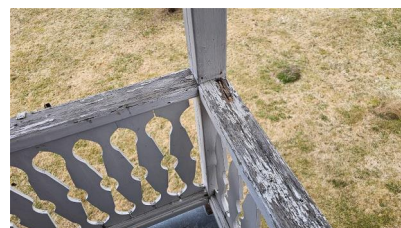
Balkongräcke och träkonstruktioner är i behov av målning/underhåll.

Balkongräcke och träkonstruktioner där målningsbehov finns riskerar att få fukt- och rötskador på grund av sämre vattenavvisande förmåga.

För att öka livslängden på balkongen rekommenderas målning och underhåll.

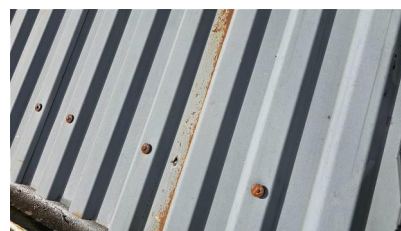
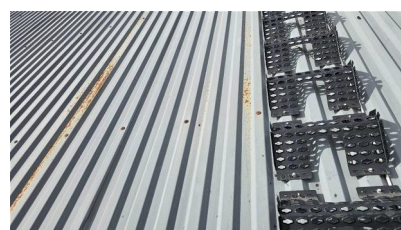
Yttertaket är äldre.

Det finns lösa spikar som ej tätar mot plåten. Mindre enstaka hål noterades i plåten.

Takpannor, plåtdetaljer och underlagspapp har enligt vår bedömning en begränsad livslängd. Eftersom husets taktäckning är äldre har det ett minskat motstånd mot vatteninträning. Detta i sin tur kan leda till fuktskador på träläkt och vidare ner i underliggande konstruktioner.

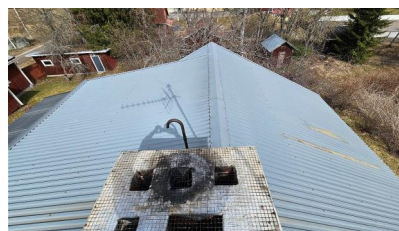
Skorstenen saknar väderskydd.

Väderskydd kan monteras för att skydda mot nederbörd som annars kan orsaka fuktskador och frostsprängning i skorstenen/ murstocken.

Vi rekommenderar att du kontaktar en fackman för att ta reda på hur och om ett väderskydd ska monteras.

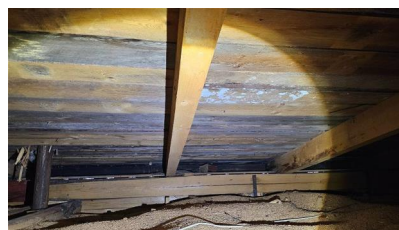
Vid kontroll av vinden har fuktvärden under kritisk fuktnivå för mikrobiell tillväxt uppmätts, dock finns mikrobiell påväxt på underlagstak.

Fuktkvoten i underlagstak/takbjälkar uppmättes till 9 %.

Den upptäckta mikrobiella påväxten på underlagstaket är ett tecken på att vinden har tillförts eller tillförs fukt inifrån bostaden. Observera att besiktning av bostadens ventilationssystem inte har ingått i uppdraget.

Det finns risk för mikrobiell tillväxt om den relativa fuktigheten (RF) i den omgivande luften är över 75 %. I furuvirke motsvarar det en fuktkvot (FK) på 17 %.

För att komma tillrätta med detta kan fuktillförseln inifrån bostaden behöva minskas. Det kan göras genom att ventilationen i bostaden förbättras samt att eventuella otätheter i vindsbjälklaget (tak-/väggvinklar, taklucka med mera) tätas. Läs Anticimex faktablad om uppvärmda vindsutrymmen för tips och råd.

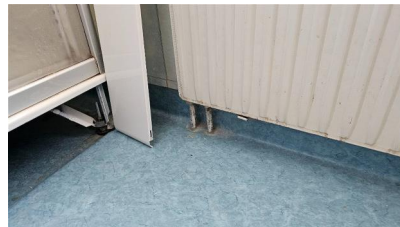
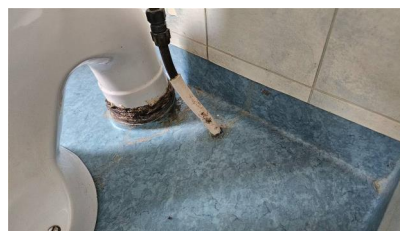
Rörgenomföring finns i golv och det noterades otätheter vid genomföring. Golvlutning till golvbrunnen är bristfällig utfört.

Rörgenomföringar i golvet medför en ökad risk för att vatten tränger ner i omkringliggande konstruktioner och orsakar fuktskador. Vid uppbyggnaden av utrymmet var detta tillåtet och utförandet anses därför vara fackmässigt utfört. I dagens branschregler är detta inte längre tillåtet.

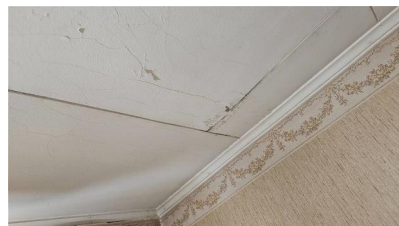
Taket har fuktfläckar.

Fuktfläckar kan bero på olika saker, och kan vara ett tecken på en tidigare eller en pågående fuktskada.

Vi rekommenderar en fördjupad undersökning för att bedöma orsak och omfattning.

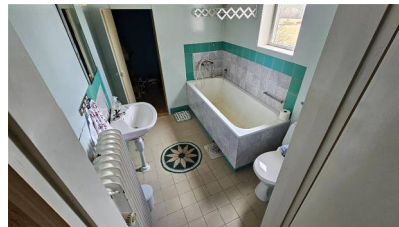
Våtutrymmet har äldre yt-/tätskikt.

Uttrymmet är äldre och har passerat tiden för sin tekniska livslängd.

Renovering av utrymmet rekommenderas. Kontakta en behörig våtrumsentreprenör för en renovering. I samband med renoveringen bör omkringliggande konstruktioner kontrolleras för att upptäcka eventuella följskador.

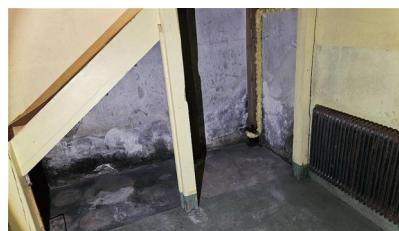
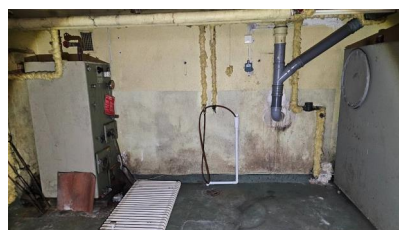
Utvändigt fuktskydd är äldre.

Det finns missfärgning/fuktgenomslag allmänt i källaren.

Eftersom källarens utvändiga fuktskydd (dagvattensystem, dräneringssystem samt källarytterväggarnas utvändiga fuktskydd) är äldre, så kan systemet ha nedsatt funktion. Detta ökar risken för invändiga fuktskador i källaren.
