# Besiktningssprotokoll

Anticimex Försäkringsbesiktning i samarbete med Fastighetsbyrån

Fastighetsbeteckning: Hökbäck 2:80	
Fastighetsadress: Hökbäck 466	
Postnummer: 836 91	Ort: Lit

Besiktningdatum: 2026-04-20	Protokollnummer: 69625494
Temperatur: 5 °C	Väderlek: Klart
Tekniker: Mikael Persson	
E-post: mikael.persson@anticimex.se	
Kontor: Sundsvall	
Närvarande: Mäklare del av besiktning.

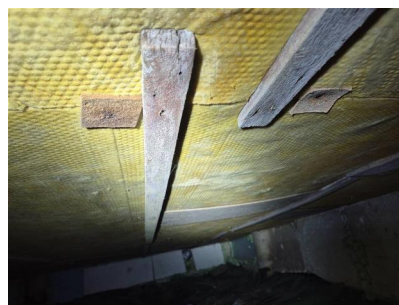
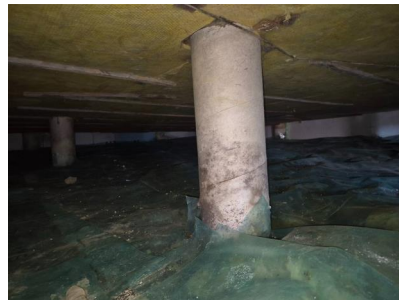
Hus med byggnadsår 1980 som har plintgrund som grundläggning. I den stängda plintgrunden noteras mikrobiell påväxt på plintar och de enstaka brädor av trä som finns. Detta tyder på att fuktigheten i grunden delar av året är för hög. Överväg att installera en sorptionsavfuktare i utrymmet.

Vid kontroll av plintgrunden har fuktvärden under kritisk fuktnivå för mikrobiell tillväxt uppmätts. Ingen avvikande lukt känns i utrymmet, dock finns mikrobiell påväxt på papp runt plintar och ströläkt.

Blindbotten är täckt av isoleringsskivor.

Den upptäckta mikrobiella påväxten på bjälklagets undersida indikerar att grunden under delar av året är så pass fuktig att mikroorganismer utvecklas. Detta kan i sin tur leda till rötskador i konstruktionen. För att undvika detta så måste krypgrundens klimat bli torrare. Fuktkvoten uppmättes till 13 %.

Läs Anticimex faktablad om uteluftsventilerade krypgrunder för tips och råd.

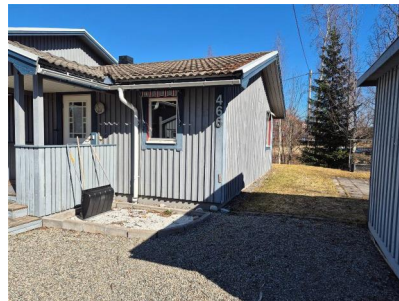
Marken lutar mot huset.

Detta innebär en ökad fuktbelastning mot grunden vilket i sin tur kan orsaka fuktskador i huset.

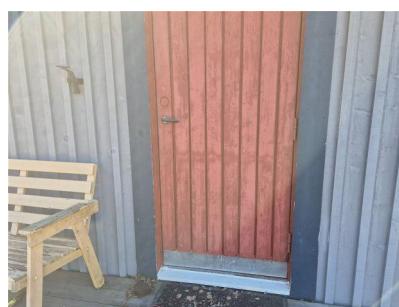
Dörr är i behov av målning/underhåll.

För att öka livslängden på dörr rekommenderas målning och underhåll.

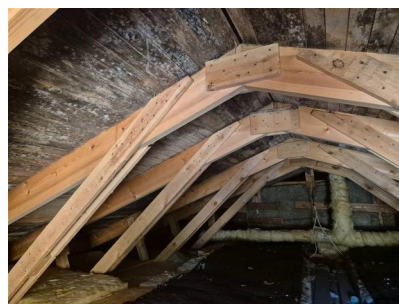
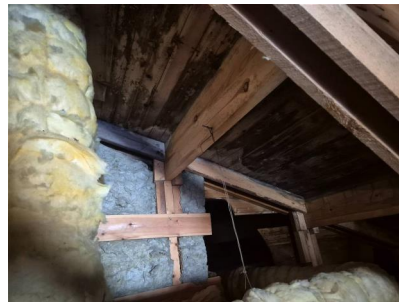
Huset har i dagsläget frånlufts ventilation men trots detta finns riklig mikrobiell påväxt på underlagstaket orsakad av konvektion. Vid besiktningen uppmättes fuktvärden under gränsvärdet. Jag rekommenderar att montera upp en "referensbräda" i det berörda området för att se ifall det blir påväxt även på denna. Man kan på så sett se ifall det är ett pågående eller gammalt problem. Ifall det visar sig vara ett pågående problem rekommenderas en översyn av ventilationen.

🔍 Mikrobiell påväxt finns på underlagstaket samt fuktrosor runt skorsten. Mikrobiell doft finns i utrymmet.

Trots att fuktmätningen gav fuktvärden under kritisk fuktnivå finns mikrobiell påväxt på underlagstaket. Detta kan vara ett tecken på att vinden tillförs fukt inifrån bostaden och/eller uteluften.

Vi rekommenderar en fördjupad undersökning för att bedöma orsak och omfattning.

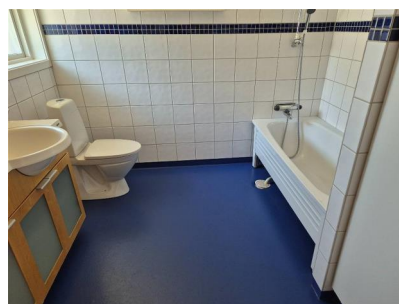
Golvlutning.

Golvfall mot golvbrunnen är bristfälligt utfört.

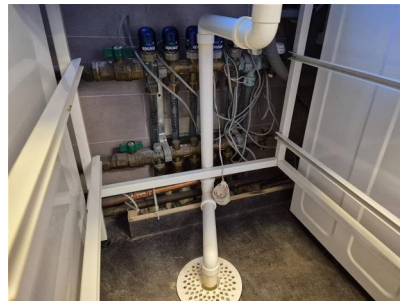
Rörslits saknar vattentät botten.

En rörslits ska ha en vattentät botten och vara försedd med skvallerrör. När det saknas ökar risken för att ett läckage inte upptäcks i tid. Det kan leda till fuktskador i omkringliggande konstruktioner.

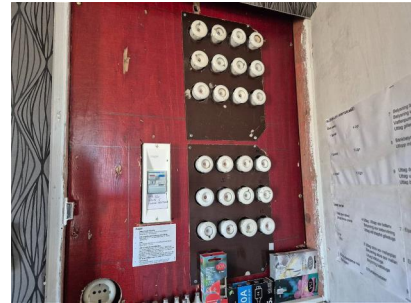
Skyddsglas saknas.

Montera skyddsglas i säkringshuvorna, alternativt byt ut dem.

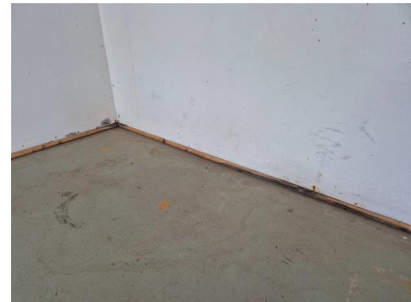
Mikrobiella skador på underkant vägg, runt garageportar och fuktkvoten uppmättes till över 28% i golvsöcket.

Golvlutning är bristfällig.

Vi rekommenderar en fördjupad undersökning för att utreda omfattningen.
