# Besiktningssprotokoll

Anticimex Försäkringsbesiktning i samarbete med Fastighetsbyrån

Fastighetsbeteckning: Valla 11:70	
Fastighetsadress: Vallsundsvägen 39	
Postnummer: 832 96	Ort: Frösön

Besiktningdatum: 2026-04-22	Protokollnummer: 69635924
Temperatur: 9 °C	Väderlek: Mulet
Tekniker: Mikael Persson	
E-post: mikael.persson@anticimex.se	
Kontor: Sundsvall	
Närvarande: Tekniker Anticimex

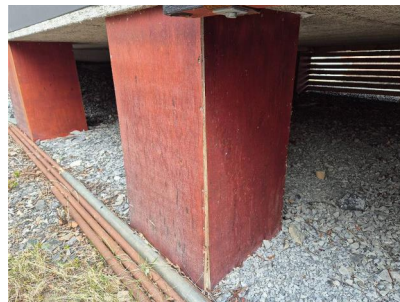
#### Utvändigt / Plintgrund

Formvirke är kvar runt plintar och står dikt an marken.

Vi rekommenderar att ta bort formvirke.

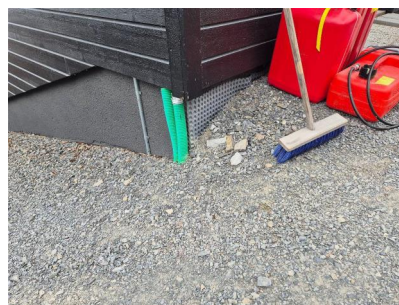
### Utvändigt / Sockel

Utvändigt fuktskydd ligger oskyddat ovan mark.

Risk finns att det utvändiga fuktskyddet skadas och funktionen försämras.

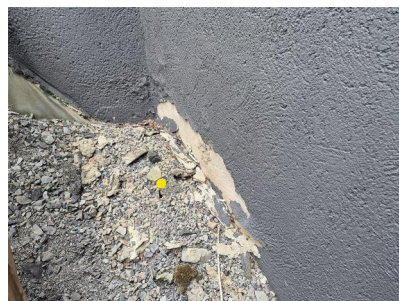
Putssläpp finns på sockel

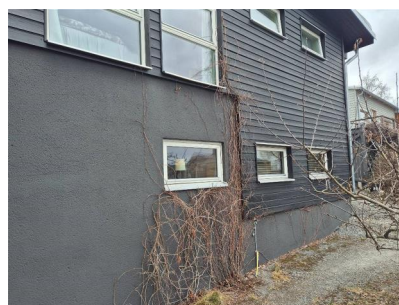
### Utvändigt / Fasad

Växter finns i anslutning till byggnaden.

Området närmast huset rekommenderas att vara fritt från växtlighet.

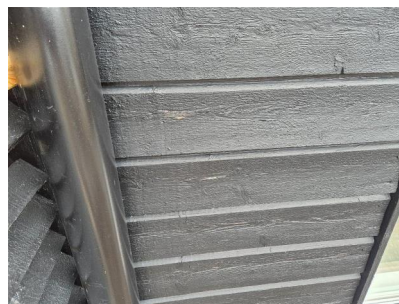
Delar av fasadpanelen är i behov av målning/underhåll.

För att öka livslängden på fasadbeklädnaden rekommenderas målning och underhåll.

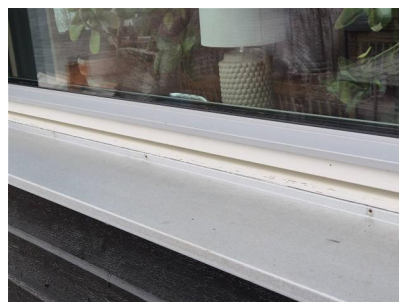
### Utvändigt / Fönster

Vissa fönster är i behov av målning/underhåll.

För att öka livslängden på fönster rekommenderas målning och underhåll.

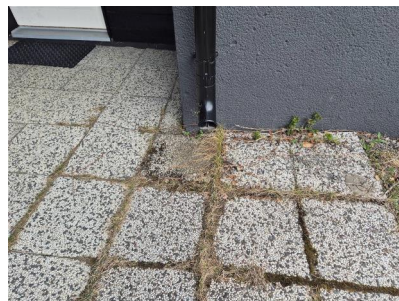
### Utvändigt / Hängrännor / Stuprör

Stuprör avslutas nära husliv.

Stuprör som avslutas intill husliv (ovan mark) kan medföra en ökad fuktbelastning på grundmur/sockel med fuktrelaterade skador som följd.

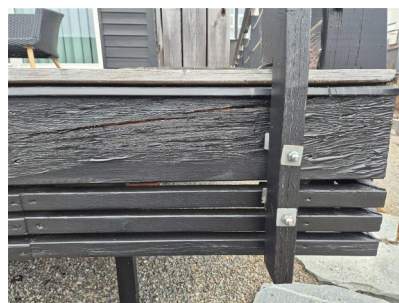
### Utvändigt / Balkong

Balkongräcke och träkonstruktioner är i behov av målning/underhåll. Rötskador finns på balkongen.

Kontakta byggtreprenör för åtgärd.

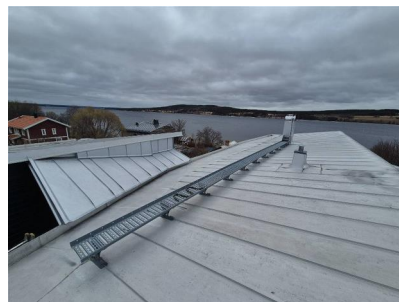
### Utvändigt / Tak

Inget att notera.

Kontrollerat från taket.

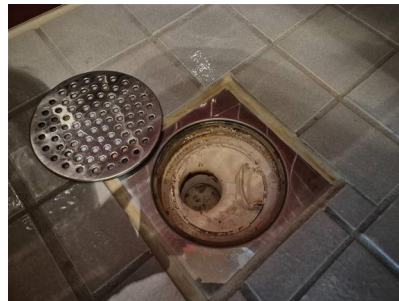
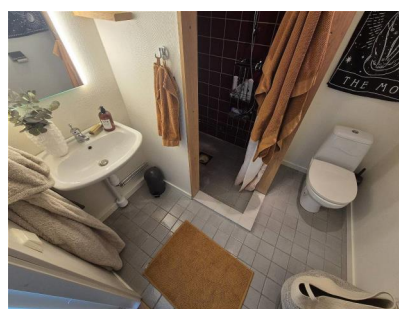
### Entréplan / Dusch/Toalett

Klämring och tätskikt är ej synligt i golvbrunn eller vid genomföring under tvättfat.

Ifall tätskikt saknas medför detta att vatten kan tränga ner i omkringliggande konstruktioner med fuktskador som följd.

Se lämnade upplysningar från fastighetägare.

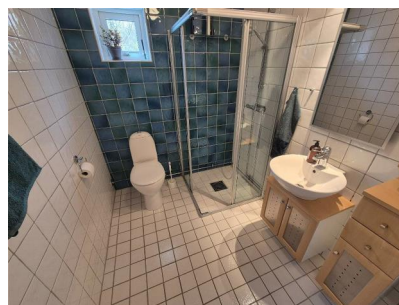
### Entréplan / Dusch/Toalett

Golvlutning.

Golvfall mot golvbrunnen är bristfälligt utfört.

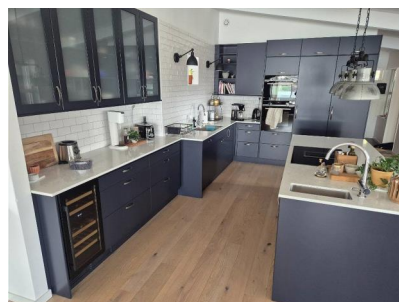
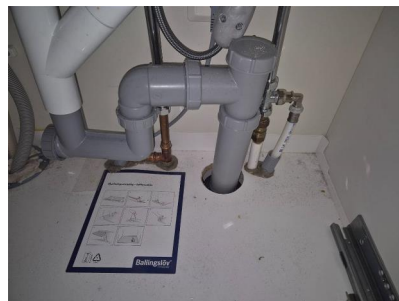
### Entréplan / Kök

Fuktskydd saknas under vitvaror.

Otäteter har observerats i diskbänkskåpets fuktskydd.

Utan fuktskydd är det svårt att upptäcka läckage. Vatten kan då tränga in i omkringliggande konstruktioner och orsaka fuktskador.

För att upptäcka eventuella läckage, installera ett fuktskydd.

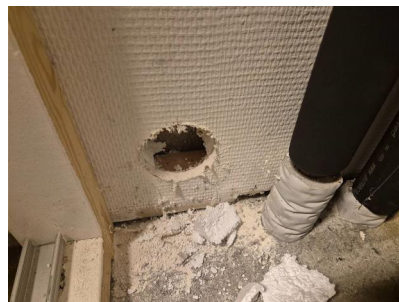
### Källarplan / Allmänt

Vid kontroll av väggsvyll uppmättes fuktvärden under kritisk nivå för mikrobiell tillväxt och normal lukt upplevdes.

Fuktkvoten uppmättes till 10% i träregel.

Kontroll utförd i pannrum.

Konstruktion: Grundmur, träreglar, mellanliggande cellplastisolering.

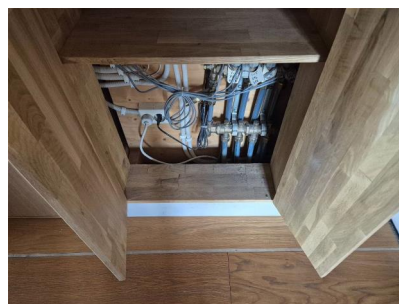
### Källarplan / Passage

Rörslits saknar vattentät botten.

En rörslits ska ha en vattentät botten och vara försedd med skvallerrör. När det saknas ökar risken för att ett läckage inte upptäcks i tid. Det kan leda till fuktskador i omkringliggande konstruktioner.

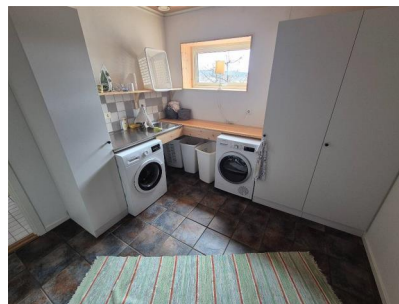
### Källarplan / Tvättstuga

- ⚠ Golvbrunn finns inte i utrymmet.

I denna typ av utrymme bör en golvbrunn finnas. Avsaknaden utgör en ökad risk för fuktskador i omkringliggande konstruktioner.

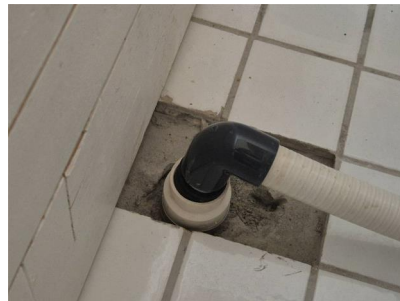
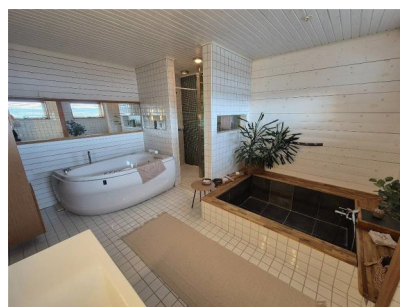
### Källarplan / Badrum

- ⚠ Tätskikt saknas utanför plats för dusch.  
Träpanel som ytskikt i plats för bad.  
Golvbrunnen i duschplats är avgränsad från övriga utrymmet.

Detta ökar risken att vatten tränger in i angränsande konstruktioner och rum vilket i sin tur kan leda till fuktrelaterade skador.
