# Besiktningssprotokoll

Anticimex Försäkringsbesiktning i samarbete med Fastighetsbyrån

Fastighetsbeteckning: Gunnarnäs 1:14	
Fastighetsadress: Gunnarnäs 250	
Postnummer: 668 93	Ort: Ed

Besiktningdatum: 2026-04-28	Protokollnummer: 69662271
Temperatur: 9 °C	Väderlek: Klart
Tekniker: Peter Karlsson	
E-post: Peter.Karlsson@anticimex.se	
Kontor: Karlstad	
Närvarande: Fastighetsägare

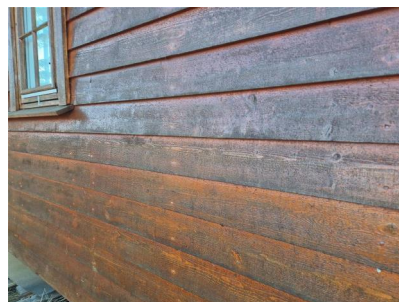
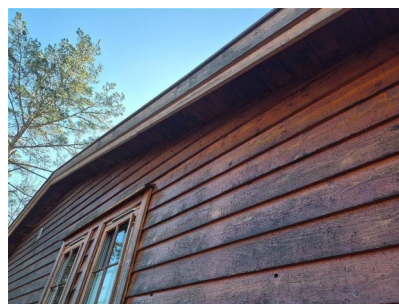
Mindre mikrobiell påväxt på fasad, delar med "blödningar" av kåda.

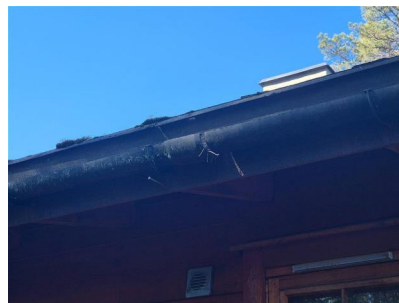
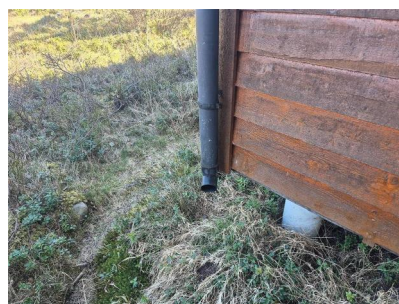
Takavvattning i plast.

Vissa hängrännor har släppt i skarvar, samtliga stuprör är inte anslutna till markledning.

Sammantaget kan detta bidra till ökat fukttryck mot fasad och marken närmast huset.

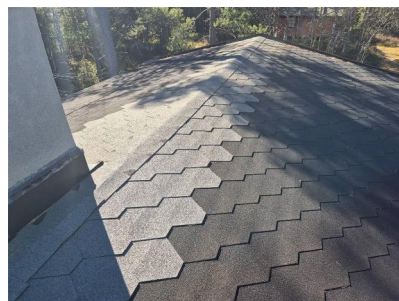
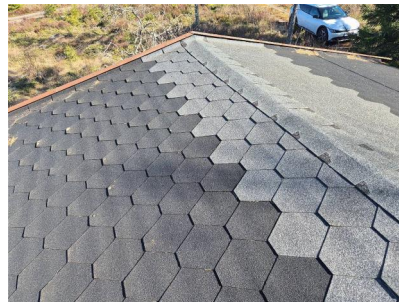
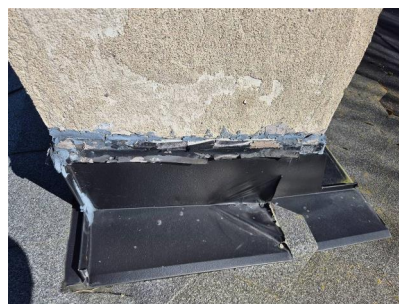
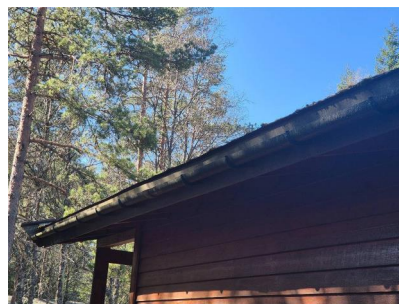
Delvis utbytt/reparerad shingel.

Fotplåt finns ej monterad i takfot.

Papp i takfot har släppt på flera platser.

Vattbrädan mellan vindskiva och papp/shingel har begynnande torrsprickor.

Plåtbeslag runt skorstenen har torrsprickor och begynnande fogsläpp.

Sammantaget finns en ökad risk för vatteninträngning med fuktrelaterade skador som följd.

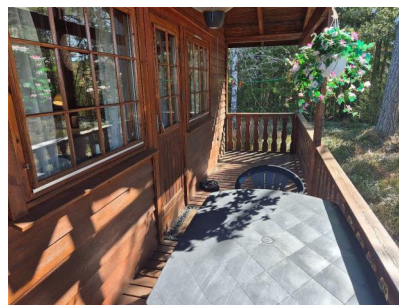
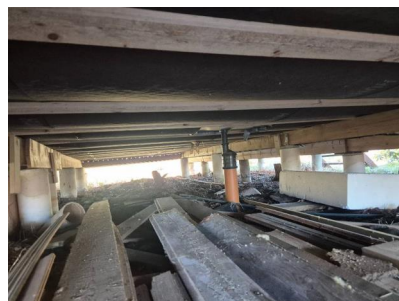
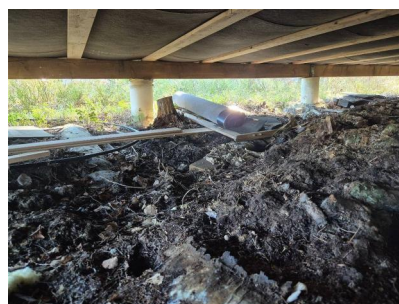
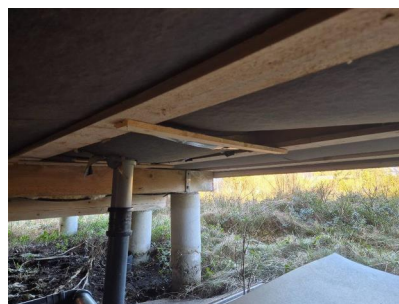
Gjutna betongplintar.

Mellan plintar och bjälklag finns papp (vissa plintar saknar dock papp vid altan)

Bjälklag består av: asfboardskivor-mineralullsisolering-golvreglar.

Fuktkvoter uppmättes i bjälklag till mellan 13-15% Risk för mikrobiell tillväxt sker vid en relativ fuktighet vid 75% vilket motsvarar 17% fuktkvot i furuvirke.

Delar av bjälklag/trossbotten är utbytt på grund av tidigare översvämning (se muntliga upplysningar)

Uteluftsventilerade grunder med bjälklag av organiskt material har ofta fuktskador på grund av naturlig fuktpåverkan. Detta kan resultera i mikrobiella skador (angrepp av mikroorganismer) och, i värsta fall, rötskador. Mikrobiell lukt kan då spridas till boendemiljön.

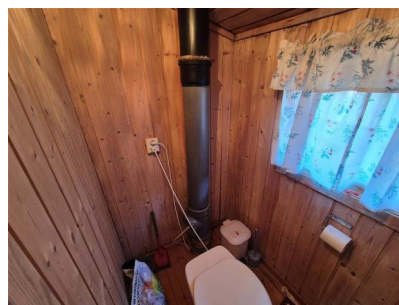
Tidigare har vattenståndet varit såpass högt att bjälklaget under duschrum blivit skadat. Detta har åtgärdats men spår finns än idag kvar på undersida bjälklag.

Träpanel på vägg och spontat trägolv.

Mulltoa finns installerad (vatten finns ej i utrymmet).  
Spår av gammalt läckage finns i innertak och på vägg.

Se muntliga upplysningar.

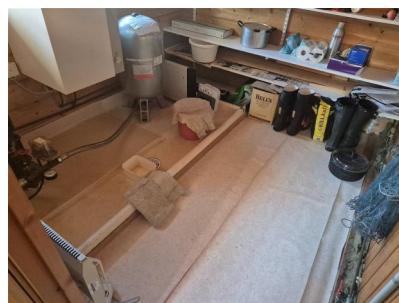
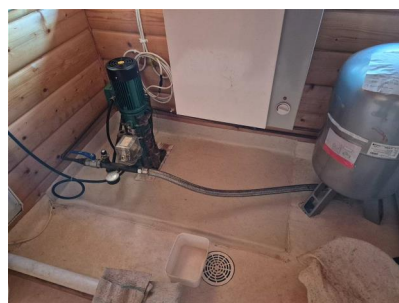
Plastmatta på golv i invallning med golvbrunn. Varmvattenberedare finns installerad och tryckkärl finns.

Plastmattan är endast limmad mot golvbrunnens(äldre golvbrunn) klämring, hörn i plastklädd invallning är ej tätade.

Sammantaget finns en ökad risk för fuktskador i utrymmets konstruktion.

Fuktindikering i utrymmet gav inga förhöjda fuktindikationer.

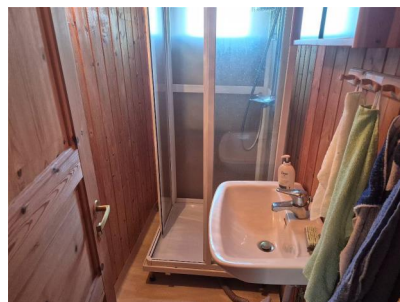
Plastmatta på golv och träpanel på vägg. Duschkabin finns installerad.

- ⚠ Väggbeklädnad är ej fuktsäker, plastmattan på golv är endast limmad mot golvbrunnens klämring. Våtrumsfläkt/frånluft finns ej i utrymmet.

Sammantaget finns en ökad risk för fuktskador i utrymmets konstruktion.

Fuktindikering i utrymmet gav inga förhöjda fuktindikationer.

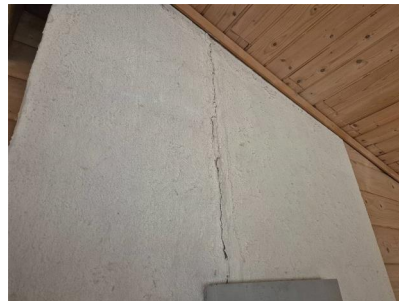
Skarv mellan skorsten och mellanvägg (klädd med gips) har sprucken fog/skarv. Brandskyddsmaterial finns monterad.

Denna skarv kan bytas ut till material som tillåter rörelser.

Rådfråga sotare.

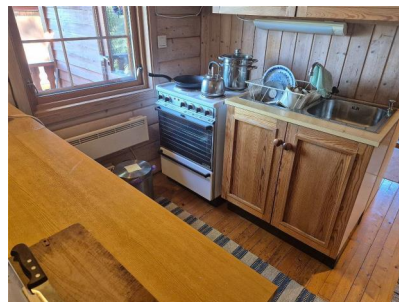
Droppskydd finns ej under kyl/frys eller i diskbänkskåp. Risk för fuktskador vid läckage.

Montera droppskydd.

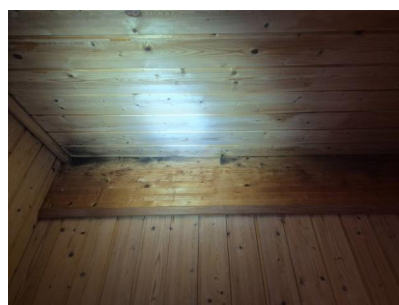
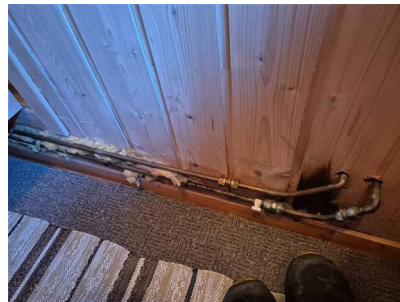
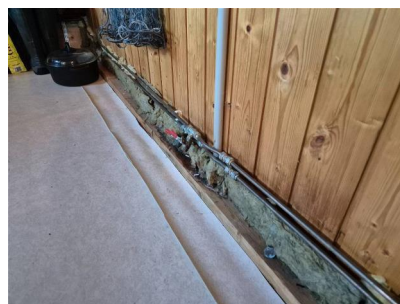
Golvsocklar finns ej, skarvar mellan golv och väggar är lokalt tätade med tejp.

Spår av kondens finns mellannockbalk och innertak - se muntliga upplysningar.

Delvis oisolerade vattenledningar, dessa bör tömmas och blåsas rena/tomma inför kallväder.
