# Besiktningsprotokoll

Anticimex Försäkringsbesiktning i samarbete med Fastighetsbyrån

| Fastighetsbeteckning:<br>Fåret 1 | |
| Fastighetsadress:<br>Rågvägen 6 | |

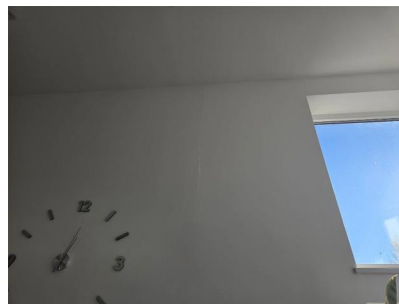
Rörelsesprickor förekommer.

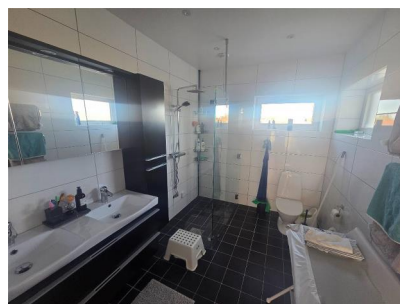
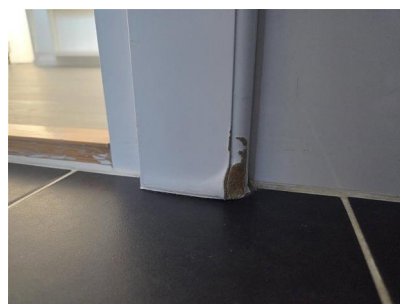
- Bomljud förekommer i klinkerplattor lokalt.
- Mindre svällskador förekommer i trädetaljer.

Normala fuktvärden indikerades mot kakel/klinker.

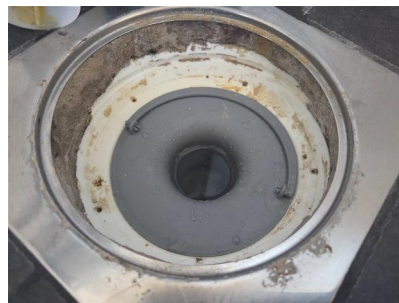
Tätskikt och klämring finns inte i golvbrunn.

Fuktindikering i utrymmet gav inga förhöjda fuktindikationer.

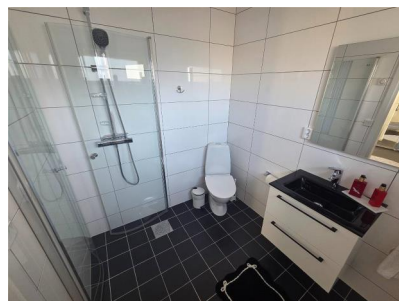
Bomljud förekommer i klinkerplattor lokalt.

Normala fuktvärden indikerades mot kakel/klinker.
