Fastighetsuppgifter

Fastighetsbeteckning
Ormsta 1:650
Adress
Murstensvägen 64
18636 Vallentuna

**Besiktningssuppgifter**

Uppdragsnummer AB7048
Besiktningdatum 2026-04-27
Besiktningföretag OBM Besiktningsservice AB
Besiktningförrättare Magnus Holm
Närvarande Fastighetsägare
Giltig till och med 2027-04-27

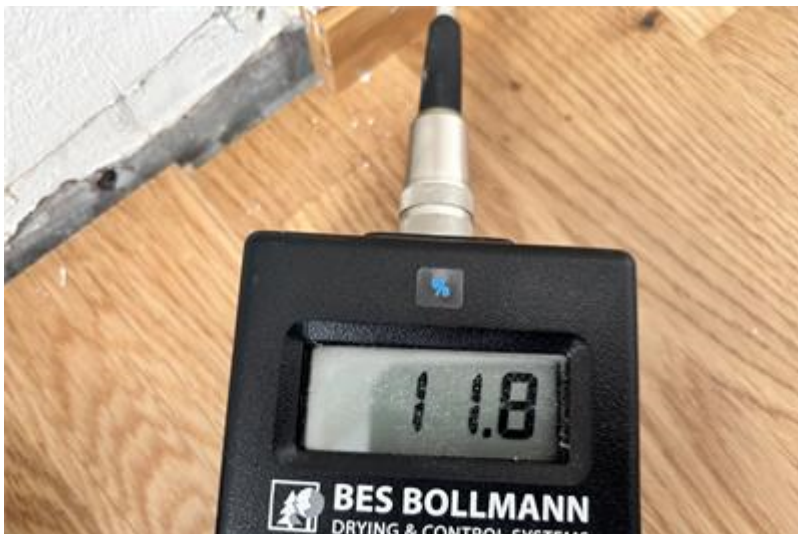
Byggnadsdel	Entréplan.
Konstruktionsdel	Ytterväggssyll.
Konstruktionsuppbyggnad	Tunnflytande golv.

Vid stickprovskontroll uppmättes fuktvärden under gränsvärdet och ingen avvikande lukt upplevdes.

Fuktkvoten uppmättes till mellan 11-12%.

Det kritiska gränsvärdet för mikrobiell tillväxt brukar anges till ca 17% fuktkvot (FK).

Resultatet av stickprovskontrollen ger inga indikationer på att skador förekommer.
