Besiktningssprotokoll

Anticimex Försäkringsbesiktning i samarbete med Fastighetsbyrån

| Fastighetsbeteckning: Segmon 2:60 | |

| Besiktningdatum: 2026-04-28 | Protokollnummer: 69659526 |

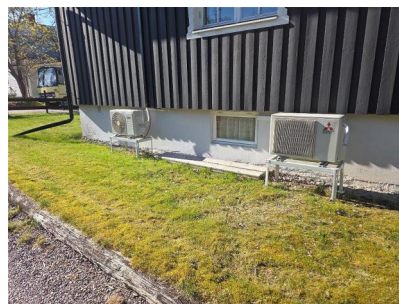
Utvändigt / Sockel

- Kondensvatten från luftvärmepumpens utedel leds inte bort från husgrunden.

Detta medför ökad risk för att vatten tränger in i anslutande konstruktioner, vilket i sin tur kan leda till fuktrelaterade skador. Observera att besiktning av byggnadens värmesystem eller värmepumpen inte har ingått i uppdraget.

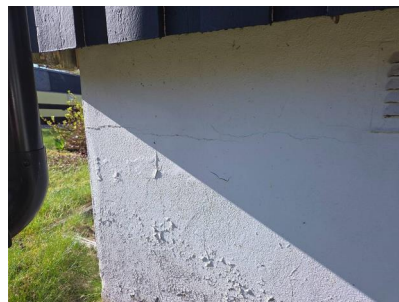
- Mindre sprickor finns i sockel.

Dessa bedöms inte ha lett till bakomliggande skador.

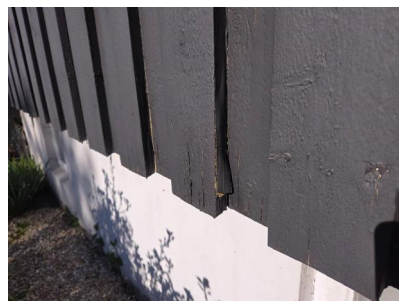
Utvändigt / Fasad

- Delar av fasadpanelen/trädetaljer är i behov av målning/underhåll, färgsläpp förekommer.

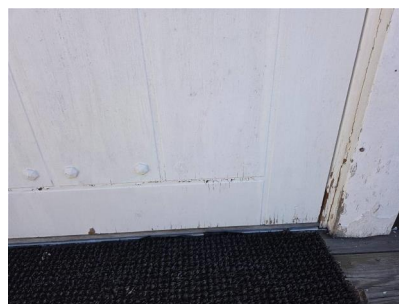
Utvändigt / Dörrar

- Torrspirckor finns på dörr.

Dessa bedöms inte ha lett till bakomliggande skador.

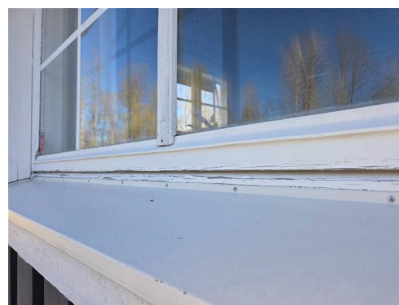
Utvändigt / Fönster

- Vissa fönster är i behov av målning/underhåll. Färgsläpp samt kittsläpp förekommer.

Fönsterbågar och fönsterkarmar där målningsbehov finns riskerar att få fukt- och rötskador på grund av sämre vattenavvisande förmåga.

För att öka livslängden på fönster rekommenderas målning och underhåll.

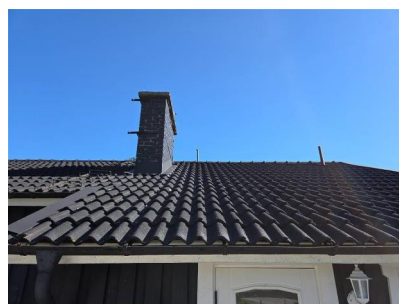
Utvändigt / Tak

- Yttertaket är äldre.
- Tak är besiktigtat ifrån mark.

Takpannor, plåtdetaljer och underlagspapp har enligt vår bedömning en begränsad livslängd. Eftersom husets taktäckning är äldre har det ett minskat motstånd mot vatteninträngning. Detta i sin tur kan leda till fuktskador på träläkt och vidare ner i underliggande konstruktioner.

- Husets yttertak är äldre. Det rekommenderas att årlig kontroll av tak och vind utförs för att förebygga att inte läckage uppstår och att takbyte finns med i framtidsplaneringen.

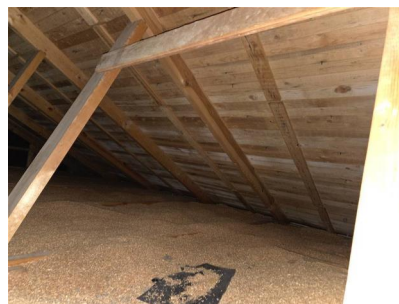
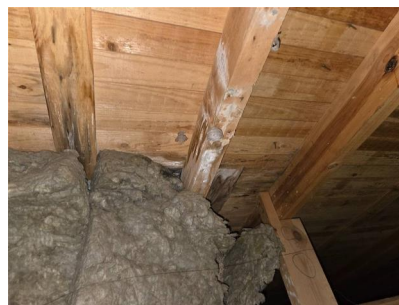
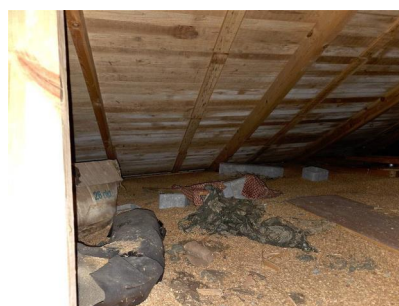
Utvändigt / Vind

- Vid kontroll av vinden uppmättes fuktvärden under kritisk fuktnivå för mikrobiell tillväxt och en normal lukt upplevdes. Fuktkvoten i underlagstak/takbjälkar uppmättes till 10 %.
- Missfärgningar/fläckar samt mikrobiell påväxt noterades på underlagstaket, dock i mindre omfattning, se även foton.

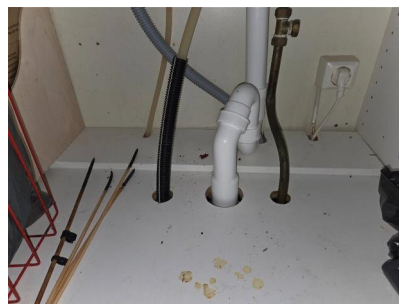
- ⚠ Fuktskydd saknas i diskbänksskåp.

Utan fuktskydd är det svårt att upptäcka läckage från rörledningar. Vatten kan då tränga in i omkringliggande konstruktioner och orsaka fuktskador.

För att upptäcka eventuella läckage, installera ett fuktskydd.

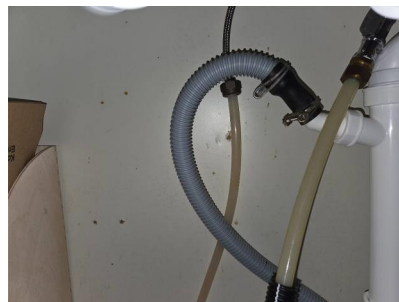
- Upphångningsbygel saknas på avloppslang från diskmaskinen.

När upphångningsbygel saknas ökar risken för brott på slangen med läckage som möjlig följd.

För att hindra brott på avloppslang rekommenderas komplettering av upphångningsbygel.

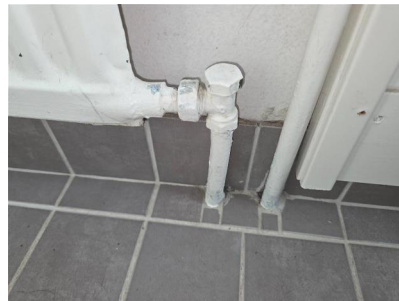
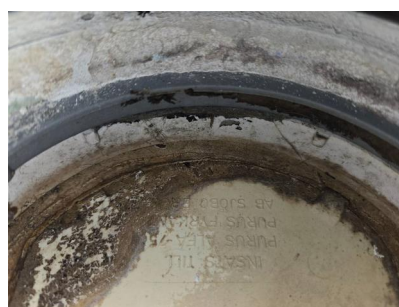
Entréplan / Dusch/Toalett

- Rörgenomföring finns i golv.
- Tätskikt sticker ut under klämringen.

Rörgenomföringar i golvet medför en ökad risk för att vatten tränger ner i omkringliggande konstruktioner och orsakar fuktskador.

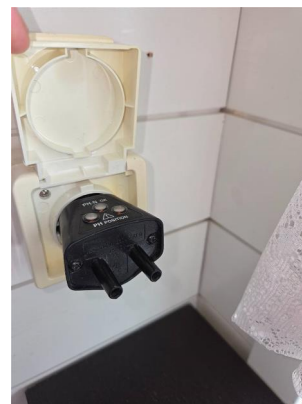
- Funktionskontroll av jordade eluttag.

Vid stickprovskontroll av jordade eluttag noterades felkoppling.

Kontakta en elektriker för kontroll och åtgärd.

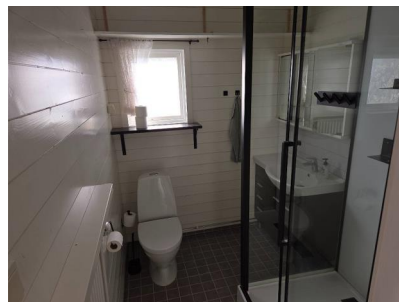
- Träpanel är monterad ovanpå plastmattan på vägg.

- Fuktindikering i utrymmet gav inga förhöjda fuktindikationer.

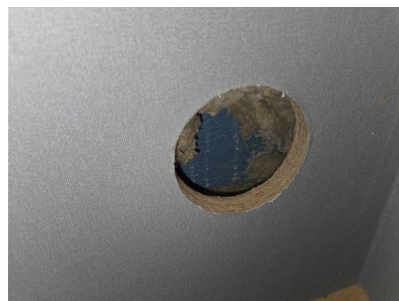
Källarplan - Allmänt / Allmänt - Källarplan

- Vid kontroll av konstruktion uppmättes fuktvärden under kritisk nivå för mikrobiell tillväxt och normal lukt upplevdes.

Källargrundmurar med påreglade isolerade ytterväggar. Fuktkvoten uppmättes till 10%, den relativa fuktigheten uppmättes till 59% och en normal lukt kunde kännas i golv/vägg vinkel.

Befintlig påreglad vägg och eventuella väggsyllar riskerar att drabbas av fuktskador på grund av naturlig fuktpåverkan. Detta i sin tur kan leda till mikrobiella skador (angrepp av mikroorganismer) som kan resultera i att mikrobiell lukt sprids till boendemiljön. Om regler/syllar är tryckimpregnerade kan även en kemisk lukt förekomma.

- Kontroll utförd i sovrum i källare.
- Vägghkonstruktionen består av källarvägg, träregel, isolering och en plyfaskiva.

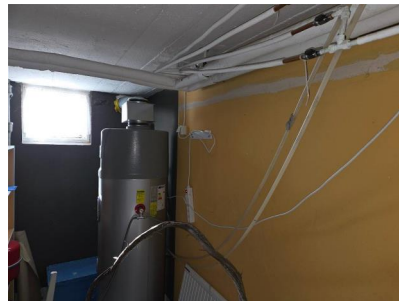
Källarplan / Pannrum

- Äldre gjutjärnsbrunn noterades i utrymmet.

Vattenledningar från varmvattenberedaren är ej fackmannamässigt monterade.
