# Besiktningssprotokoll

Anticimex Försäkringsbesiktning i samarbete med Fastighetsbyrån

Fastighetsbeteckning: Tångböle 1:112	
Fastighetsadress: Tångböle Finnånäset 895	
Postnummer: 837 71	Ort: Duved

Besiktningdatum: 2026-03-26	Protokollnummer: 69608965
Temperatur: 2 °C	Väderlek: Snöfall
Tekniker: Robert Berglund	
E-post: Robert.Berglund@anticimex.se	
Kontor: Sundsvall	
Närvarande: -

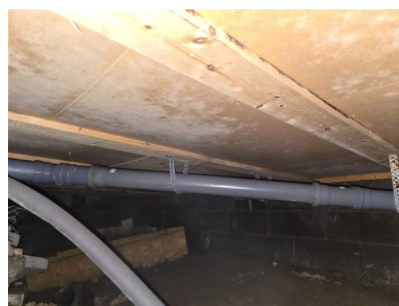
Vid kontroll av krypgrunden uppmättes fuktvärden över kritisk nivå för mikrobiell tillväxt och mikrobiell lukt upplevdes. samt att mikrobiellpåväxt noteras.

Uteluftsventilerade krypgrunder med bjälklag av organiskt material har ofta fuktskador på grund av naturlig fuktpåverkan. Lukten som känns i krypgrunden kan också spridas till boendemiljön. Fuktkvoten uppmättes till 22 %.

Vi rekommenderar en fördjupad undersökning för att bedöma orsak och omfattning.

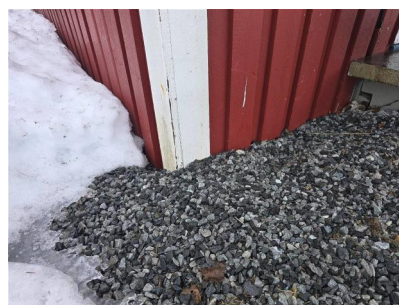
Marknivån går delvis upp på fasadpanelen.

När marken ligger i mot fasaden ökar risken för rötskador i fasadpanelen.

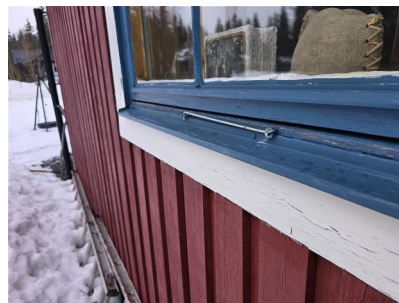
Ett fönster börjar bli i behov av målning/underhåll.  
För att öka livslängden på fönster rekommenderas målning och underhåll.

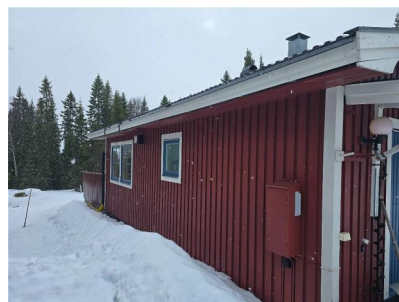
Hängrännor saknas.  
När hängrännor saknas utsätts fasad och grund för ökad fuktbelastning, vilket i sin tur kan leda till fuktskador i bakomliggande konstruktioner.

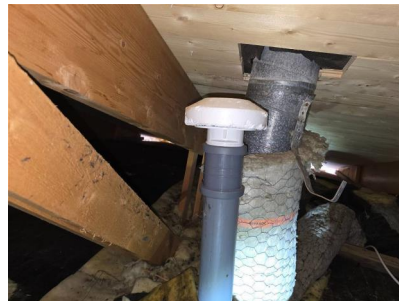
På vinden, i närheten av avloppsavluftningen, märks en tydlig avloppslukt. Detta tyder på att den så kallade vakuumentilen har slutat fungera. Om ventilen är trasig finns det risk att både dålig lukt och fuktig luft läcker ut på vinden, vilket kan leda till fuktskador på sikt.

Avluftning avslutas på vind och avloppslukt upplevs i anslutning till vakuumentilen.  
När avluftningen avslutas på vinden så finns det en risk att vid ett eventuellt läckage från vakuumentilen kan varm och fuktig luft strömma in i vindsutrymmet med fukt- och lukterrelaterade skador som möjlig följd.

Vakuumentilen bör bytas ut snarast för att stoppa lukten och skydda vindsutrymmet från fukt.

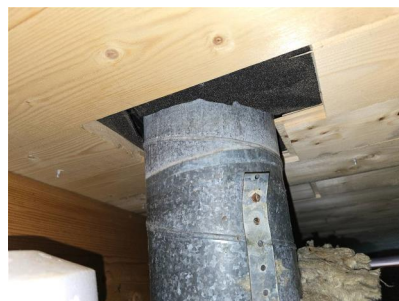
Takpappen är delvis nedvikt på ventilationskanalen.

När det pappen inte är uppvikt på röret medför det att om det att fukt kan tränga in på vinden i anslutning till takgenomföringen.

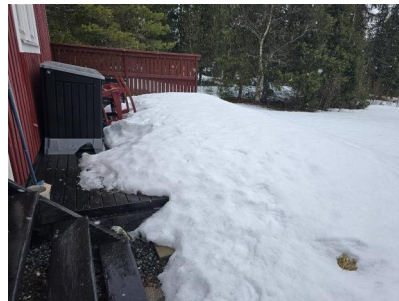
Altan var snötäckt vid besiktningen.

Då altan var snötäckt vid besiktningstillfället kunde inte besiktning genomföras.

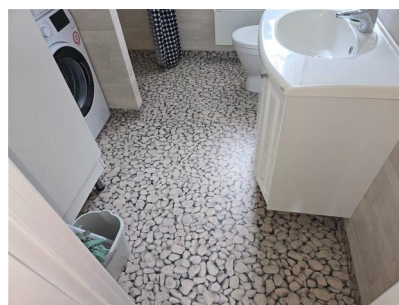
Golvlutning utanför duschplatsen är bristfällig.

Golvfall mot golvbrunnen är bristfälligt utfört.

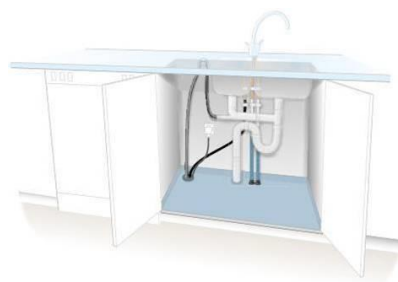
- ✗ Fuktskydd saknas i diskbänksskåp samt under frys.

Utan fuktskydd är det svårt att upptäcka läckage från rörledningar. Vatten kan då tränga in i omkringliggande konstruktioner och orsaka fuktskador.

För att upptäcka eventuella läckage, installera ett fuktskydd.

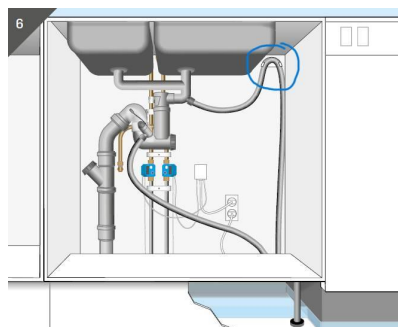
Upphångningsbygel saknas på avloppslang från diskmaskinen.

För att hindra brott på avloppsslang rekommenderas komplettering av upphångningsbygel.
