**Fastighetsuppgifter**

Fastighetsbeteckning  
Ribby 2:263  
Adress  
Värvägen 4  
13741 Västerhaninge

Uppdragsnummer	A36545
Besiktningsdatum	2026-04-28
Besiktningföretag	OBM Byggnadsmiljö AB
Besiktningförrättare	Daniel Nilsson
Närvarande	Säljare
Giltig till och med	2027-04-28

Byggnadsbeskrivning Villa i ett plan	Byggnadsår 1965
Till eller ombyggnad --	Övrigt Huset var normalt möblerat

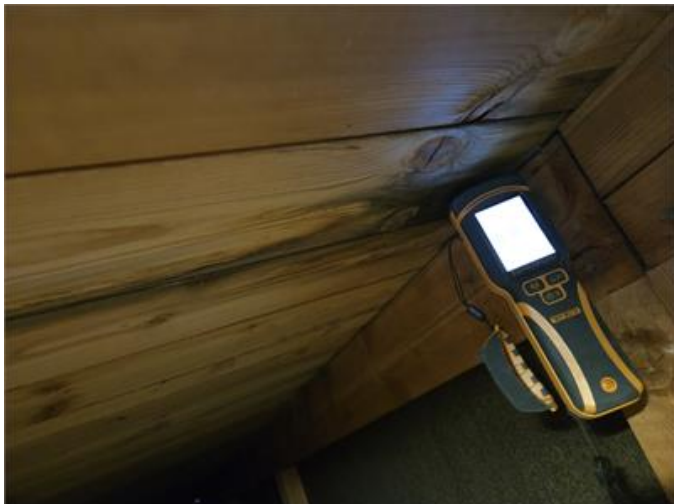
Bild från vindsutrymmet.

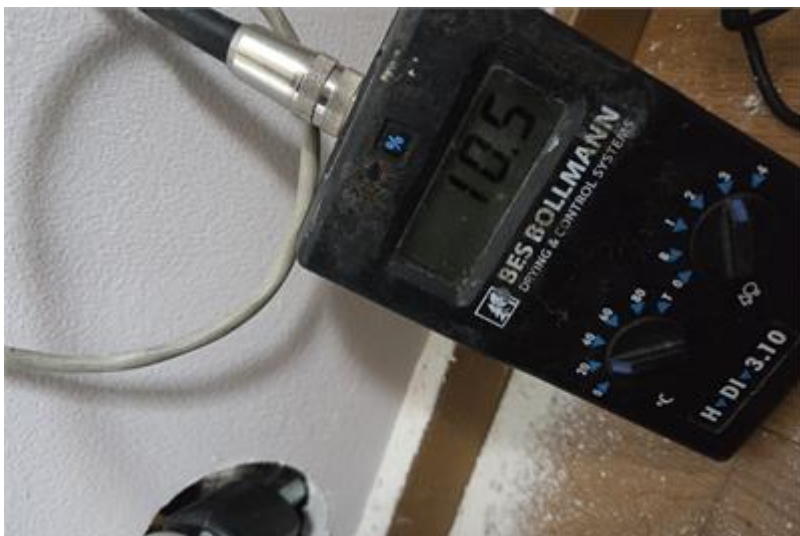
Byggnadsdel	Flytande golv
Konstruktionsdel	Sovrum 2
Konstruktionsuppbyggnad

- I ytterväggssyll uppmättes en fuktkvot (FK) på ca 11%. Det kritiska gränsvärdet för mikrobiell tillväxt brukar anges till ca 15-17% fuktkvot (FK).
- I trästommen finns det impregnerat virke som, främst, kan vara upphov till avvikande lukter. Inga avvikande lukter kunde dock noteras.
