Besiktningssprotokoll

Anticimex Försäkringsbesiktning i samarbete med Fastighetsbyrån

Fastighetsbeteckning: Hillersta 1:81	
Fastighetsadress: Hillerstagatan 7	
Postnummer: 643 60	Ort: Julita

Försäkringsbesiktning

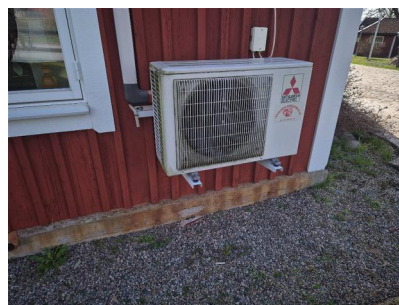
Utvändigt / Sockel

Kondensvatten från luftvärmepumpens utedel leds inte bort från husgrunden och putssläpp förekommer på sockeln i anslutning till pumpen.

Detta medför ökad risk för att vatten tränger in i anslutande konstruktioner, vilket i sin tur kan leda till fuktrelaterade skador. Observera att besiktning av byggnadens värmesystem eller värmepumpen inte har ingått i uppdraget.

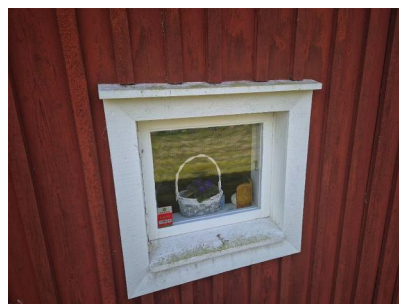
Utvändigt / Fönster

Överbleck saknas ovan enskilda fönster.

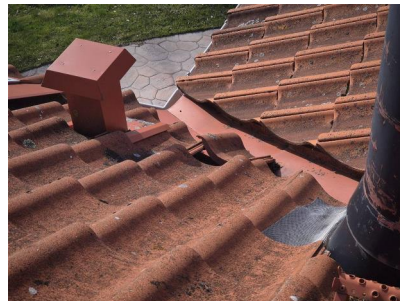
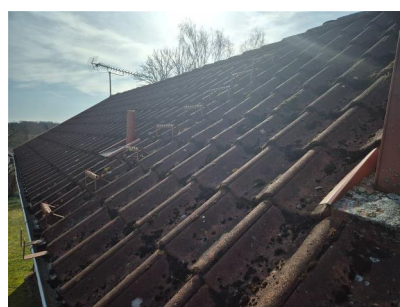
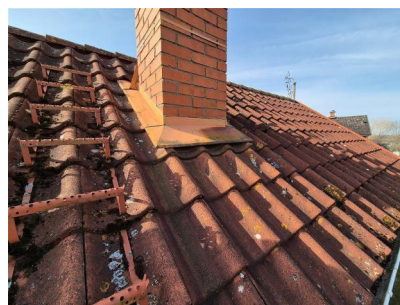
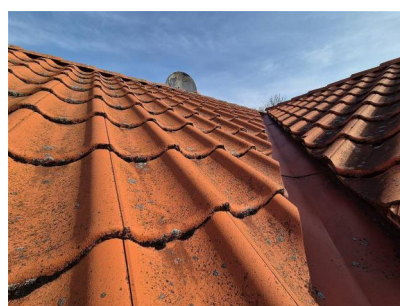
Utvändigt / Tak

Den noteringen i protokollet jag vill informera om extra gäller taket där jag observerade att enstaka pannor ligger ur ritt rätta läge vilket innebär en läckage risk. Man bör rätta till eller ersätta pannor och kontinuerligt kontrollera taket då pannorna ej är fastskruvade enligt montageanvisningar.

Enstaka takpannor ligger ur sitt rätta läge och pannor är ej skruvade.

När takpannor ligger ur sitt rätta läge finns det risk för fuktskador på underliggande konstruktioner.
