# Besiktningssprotokoll

Anticimex Försäkringsbesiktning i samarbete med Fastighetsbyrån

Fastighetsbeteckning: Köpstaden 8:48	
Fastighetsadress: Västra Moränvägen 22	
Postnummer: 43932	Ort: Onsala

Besiktningdatum: 2026-04-24	Protokollnummer: 69592255
Temperatur: 8 °C	Väderlek: Sol
Tekniker: Magnus Uhlegård	
E-post: magnus.uhlegard@Anticimex.se	
Kontor: Göteborg	
Närvarande: Fastighetsägaren

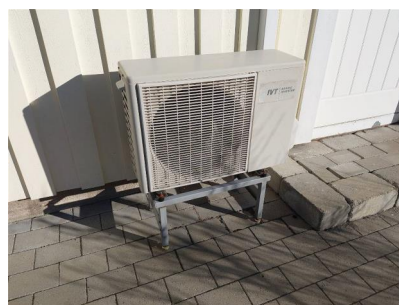
Kondensvatten från luftvärmepumpens utedel leds inte bort från husgrunden.

Detta medför ökad risk för att vatten tränger in i anslutande konstruktioner, vilket i sin tur kan leda till fuktrelaterade skador. Observera att besiktning av byggnadens värmesystem eller värmepumpen inte har ingått i uppdraget.

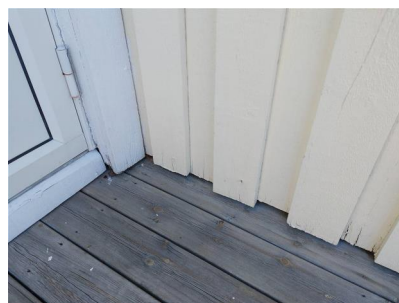
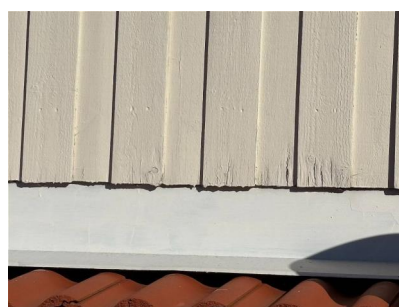
Fasadpanelen är lokalt i behov av målning/underhåll.

Fasadbeklädnad och träkonstruktioner där målningsbehov finns riskerar att få fukt- och rötskador på grund av sämre vattenavvisande förmåga. För att öka livslängden på fasadbeklädnaden rekommenderas målning och underhåll. I samband med ommålning rekommenderas att de rötskadade panelbrädorna byts ut.

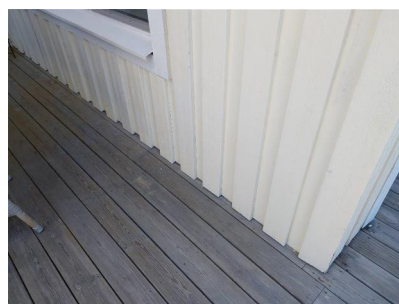
Fasadpanel är lokalt avslutad under/ bakom tralldäck. Vilket bl.a. försvårar framtida underhåll samt ökar risk för fuktuppsug i ändträ. Vid målning bör närmsta trallbräda demonteras för att även kunna måla ändträ på panelen.

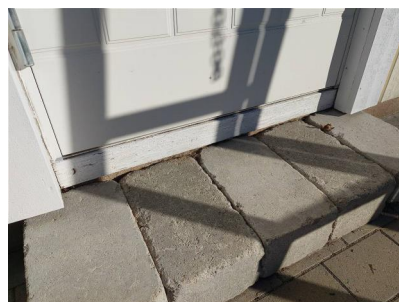
Tröskelbleck saknas under 2 st dörrar.

Avsaknad av tröskelbleck medför att det finns risk för att vatten kan rinna in och orsaka fuktskador på tröskel och/eller i kringliggande vägg och bjälklag.

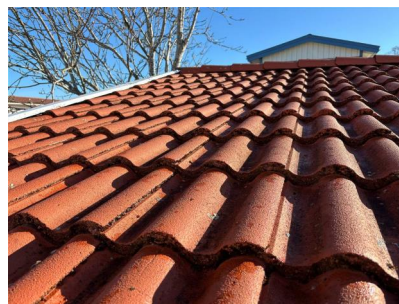
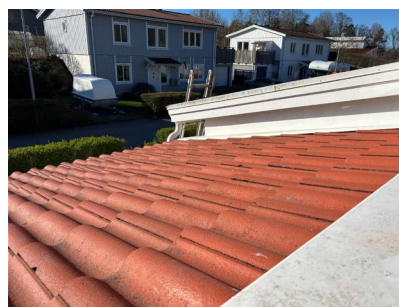
Yttertaket är äldre och börjar bli i behov av renovering.

Taket är äldre och närmar sig tiden för sin tekniska livslängd. Renovering av yttertaket rekommenderas. Kontakta en takentreprenör för en renovering. I samband med renoveringen bör omkringliggande konstruktioner kontrolleras för att upptäcka eventuella följdskador.

Taket besiktigat från stege lutad mot hängrännor.

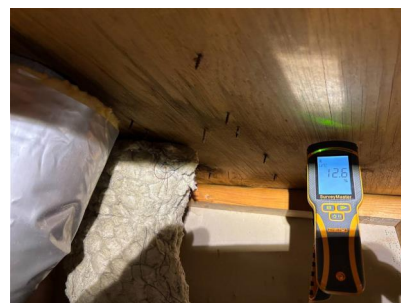
Nedre vindens underlagstak har fuktfläckar.

Fuktfläckar kan bero på olika saker, och kan vara ett tecken på en tidigare eller ett pågående läckage. Vid fuktindimering påvisades inga förhöjda värden. Håll fläckarna under uppsikt.

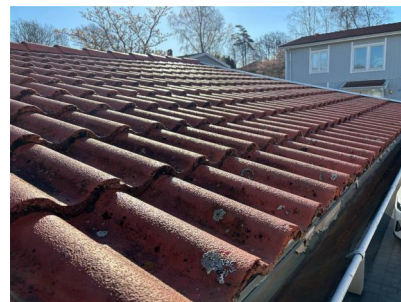
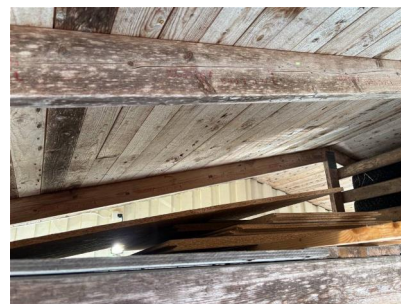
Yttertaket är äldre och börjar bli i behov av renovering.

Taket är äldre och närmar sig tiden för sin tekniska livslängd. Renovering av yttertaket rekommenderas. Kontakta en takentreprenör för en renovering. I samband med renoveringen bör omkringliggande konstruktioner kontrolleras för att upptäcka eventuella följdskador.

Den upptäckta mikrobiella påväxten på underlagstaket kan vara ett tecken på att underlagstaket tillförs fukt från läckande takpapp och/eller uteluften.

Underlagstaket har fuktfläckar.

Fuktfläckar kan bero på olika saker, och kan vara ett tecken på en tidigare eller ett pågående läckage.

Vid fuktindikering påvisades inga förhöjda värden. Kontakta en takentreprenör för en renovering.

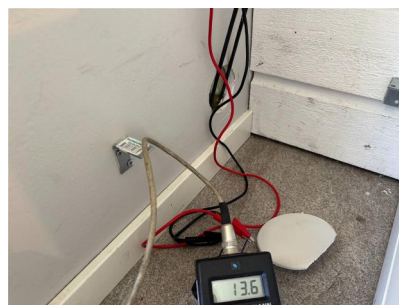
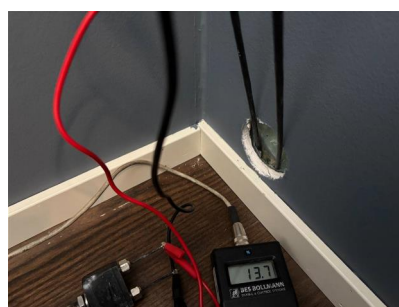
Vid kontroll av konstruktion uppmättes fuktvärden under kritisk nivå för mikrobiell tillväxt och normal lukt upplevdes.

Provhål 1 togs i entréhallens yttervägg, Fuktkvoten uppmättes till 13,6% i ytterväggssyllen och normal lukt upplevdes i konstruktionen.

Provhål 2 togs i sovrum 1 yttervägg, Fuktkvoten uppmättes till 13,7% i ytterväggssyllen och normal lukt upplevdes i konstruktionen.

Flytande golvkonstruktion och eventuella väggssyllar riskerar att drabbas av fuktskador på grund av naturlig fuktpåverkan om fuktskyddet är bristfälligt utfört alternativt saknas. Fuktvandring kan ske från marken genom betongen till organiskt material genom så kallad kapillärsugning och diffusion, vilket kan leda till skador med lukt av mikrobiell karaktär. Om väggssyllarna är tryckimpregnerade kan även en kemisk lukt förekomma.

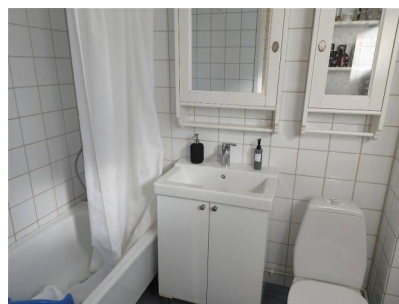
Våtutrymmet har äldre yt-/tätskikt.

Utrymmet är äldre och har passerat tiden för sin tekniska livslängd.

Renovering av utrymmet rekommenderas. Kontakta en behörig våtrumsentreprenör för en renovering. I samband med renoveringen bör omkringliggande konstruktioner kontrolleras för att upptäcka eventuella följdskador.

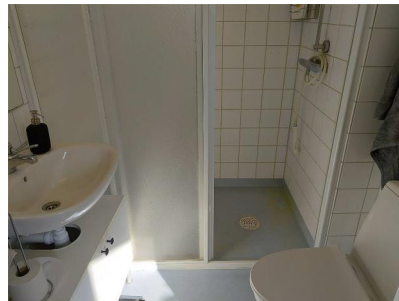
Våtutrymmet har äldre yt-/tätskikt.

Utrymmet är äldre och har passerat tiden för sin tekniska livslängd. Renovering av utrymmet rekommenderas. Kontakta en behörig våtrumsentreprenör för en renovering. I samband med renoveringen bör omkringliggande konstruktioner kontrolleras för att upptäcka eventuella följdskador.

Duschväggen som är monterad är helt tät i botten. Vid ev. läckage utanför duschen kan inte vattnet ta sig till brunnen. Risk finns då att utläckande vatten tar sig ner i underliggande konstruktion med fuktrelaterade skador som möjlig följd.

Duschen är placerad nära ett fönster.

Duschens placering i våtutrymmet utgör en risk för fuktskador i fönster- och väggkonstruktionen. För att minska risken för fuktskador på fönster och väggkonstruktion rekommenderas att man skyddar fönstret mot vattenbegjutning.
