Fastighetsuppgifter

Fastighetsbeteckning
Torshälla-Mälby 6:3
Adress
Björkvägen 24
644 36 Torshälla

**Besiktningssuppgifter**

Uppdragsnummer A36551
Besiktningsdatum 2026-04-28
Besiktningföretag OBM Byggnadsmiljö AB
Besiktningförrättare Connie Åkerlund
Närvarande Mäklare
Giltig till och med 2027-04-28

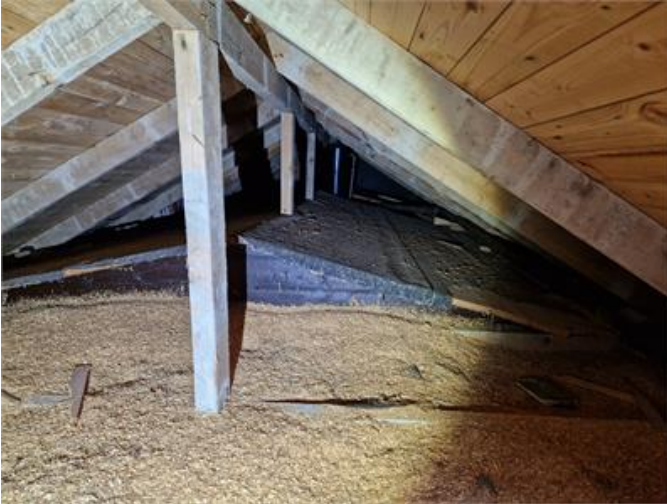
Vind huvudbyggnad:
Äldre yttertak finns kvar under det nya.

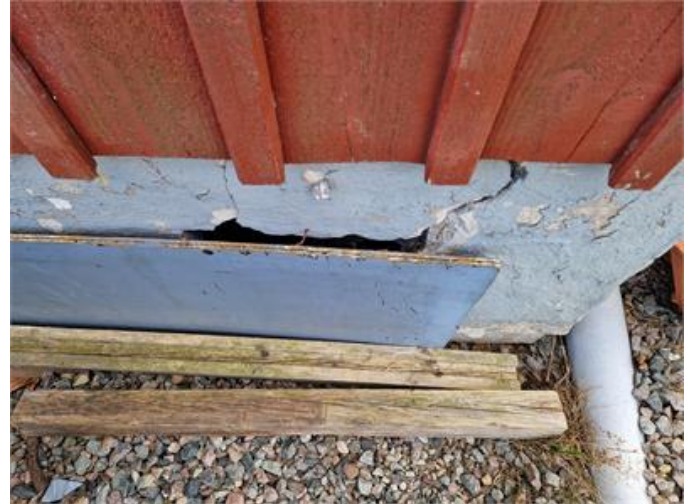
Krypgrund:
Lucka mot krypgrund är ej tät.

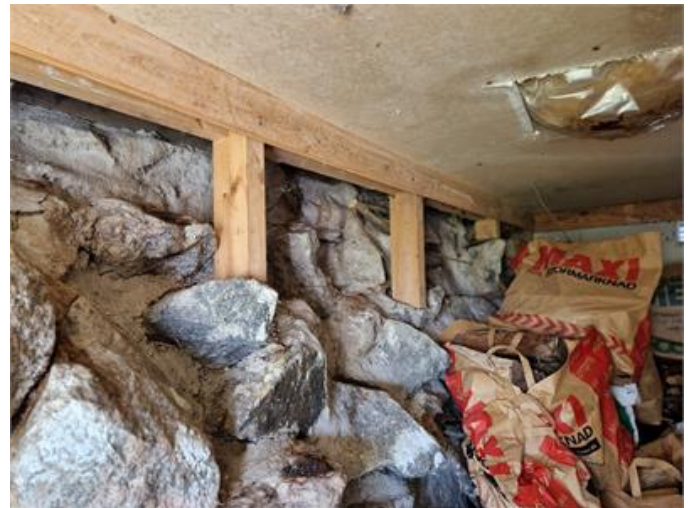
Gästhus/Utvändigt:
Gästhusets konstruktion/anslutning mot garage bör kontrolleras och eventuellt åtgärdas.
